ROTEIRO DE DILIGÊNCIA LOCAL

Constatação Prévia – art. 51-A da Lei nº 11.101/2005

Autos nº 0009996-93.2026.8.16.0194 – “Grupo Ômega” – TJPR / Curitiba

LAUDO DE CONSTATAÇÃO PRÉVIA

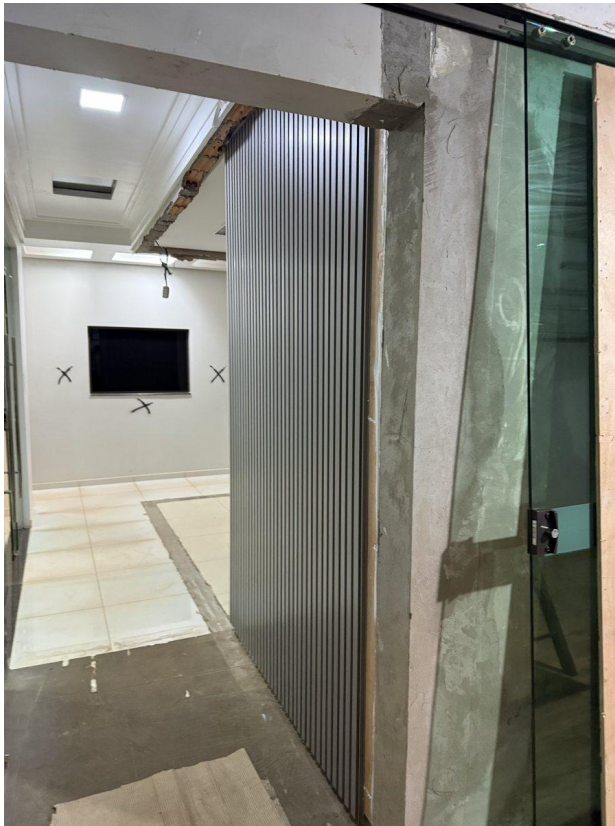
**Fotografia 01 — Área de exposição/acabamento — porta de vidro temperado e revestimento ripado em alumínio**

Ambiente interno em fase de acabamento. À direita, porta/painel em vidro temperado incolor de espessura considerável (tonalidade esverdeada característica nas bordas), com ferragem/fechadura embutida própria de sistemas para porta de vidro. Ao centro, coluna/parede revestida por perfil ripado de alumínio (lambri ripado), em acabamento anodizado/escovado — produto típico da linha de esquadrias e revestimentos do grupo. Ao fundo, sala de paredes claras com nicho para televisor, marcações em “X” na parede (prováveis pontos de fixação), iluminação de LED embutida e trecho de alvenaria com reboco removido. Piso parcialmente revestido em porcelanato, com contrapiso aparente. O registro evidencia a aplicação dos próprios produtos do grupo (vidro temperado e alumínio) nas instalações.

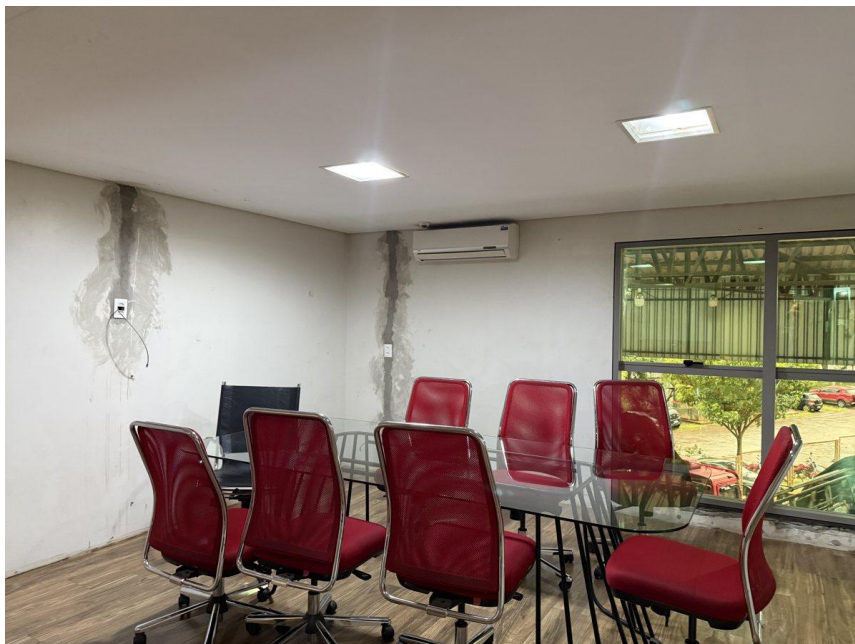
**Fotografia 02 — Sala de reuniões do setor administrativo, com vista para o pátio industrial**

Sala de reuniões mobiliada com mesa de tampo de vidro sobre estrutura metálica e cadeiras giratórias com encosto em tela vermelha (seis a sete unidades, além de uma cadeira de cabeceira escura). Climatização por aparelho do tipo split de parede; piso em laminado amadeirado. Nas paredes observam-se sulcos verticais de embutimento/reboco ainda não acabados. À direita, amplo vão envidraçado por onde se vê o pátio externo da planta: galpão com estrutura e cobertura metálicas, gradil vertical, automóveis estacionados e vegetação. É neste registro, à distância, que se situam as instalações de pátio relacionáveis à atividade de transporte do grupo.

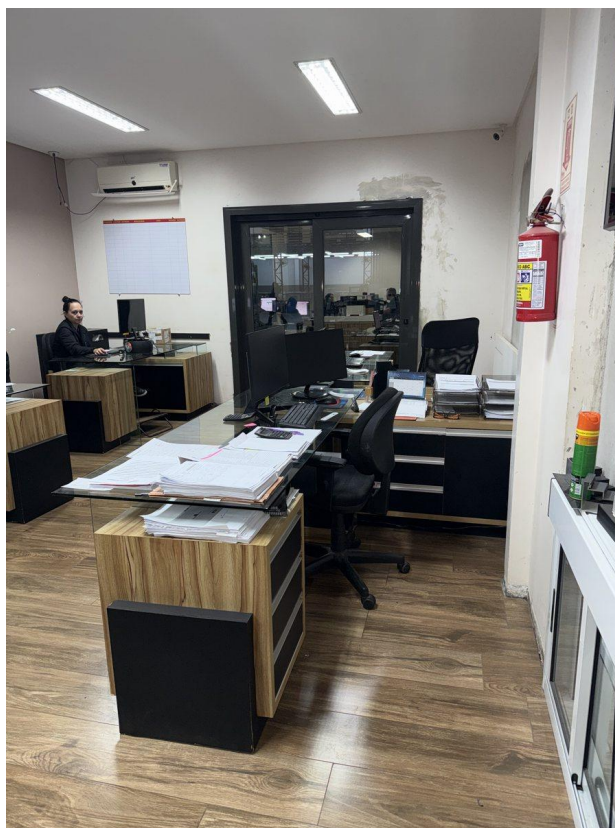
**Fotografia 03 — Setor administrativo (escritório)**

Escritório administrativo com diversas estações de trabalho (mesas em laminado amadeirado e preto, com tampos de vidro), computadores e monitores, volumes de documentos e pastas, calculadora e materiais de expediente; uma colaboradora encontra-se sentada, operando computador. Ao fundo, divisória interna em vidro com esquadria de alumínio dá acesso visual a outra sala com novos postos de trabalho — novamente, a aplicação do produto do grupo nas próprias instalações. Na parede, quadro de planejamento (com grade/colunas) e extintor de incêndio (pó ABC) devidamente sinalizado; no forro, câmera de segurança do tipo dome. Piso em laminado amadeirado.

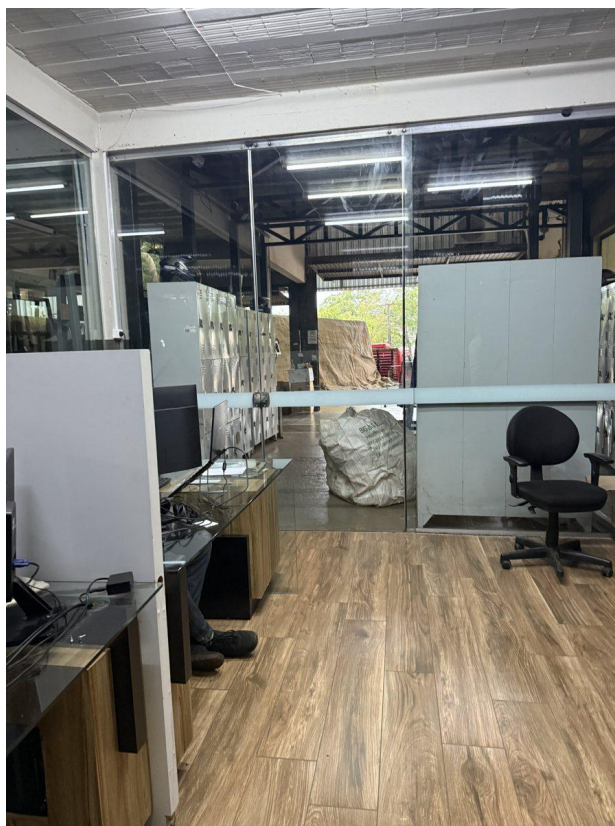
**Fotografia 04 — Transição entre o administrativo e o parque fabril — vestiário e matéria-prima ensacada**

Ponto de transição entre o setor administrativo e o galpão. Em primeiro plano, estações de trabalho com monitores e cadeira; ao fundo, divisória em painéis de vidro temperado (sem esquadria aparente) separando o escritório da área industrial. Através do vidro observam-se a estrutura metálica de cobertura do galpão; fileira de armários metálicos (vestiário/guarda-volumes); volume de matéria-prima acondicionado em “big bag” (saco industrial de rafia identificado); área coberta e veículo de cor vermelha ao fundo, com vegetação externa visível por vão aberto. Piso laminado no escritório e piso industrial no galpão.

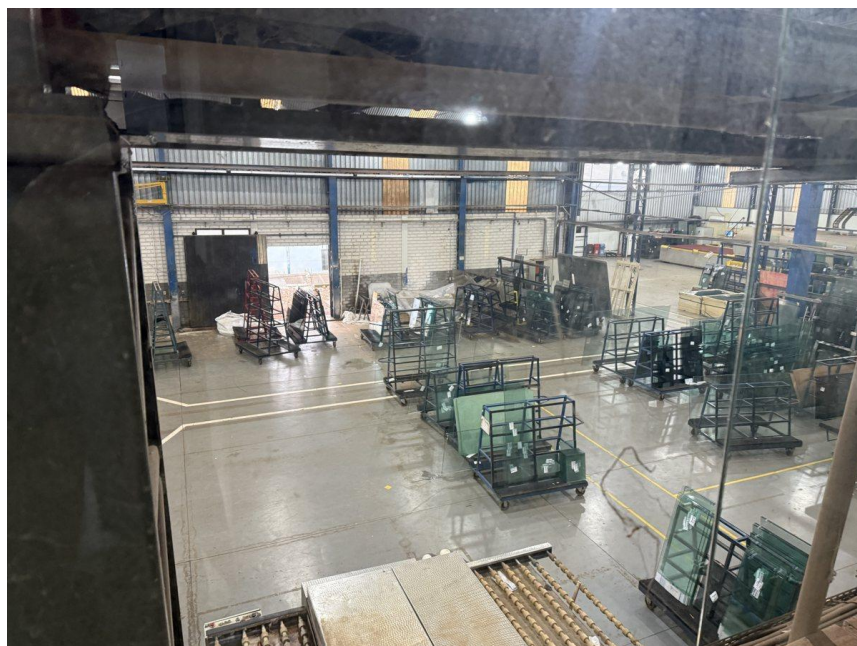
**Fotografia 05 — Galpão de produção e armazenagem — vidros em cavaletes**

Vista do interior do galpão industrial a partir de nível elevado, através de fechamento de vidro. Pavilhão de grande vão, com estrutura e cobertura metálicas dotadas de iluminação zenital, pilares de aço pintados, fechamento superior em telha metálica e inferior em alvenaria pintada, com portão de correr escuro. No piso de concreto polido, demarcações de circulação e numerosos cavaletes (estruturas em “A”, parte sobre rodízios) carregados de chapas de vidro dispostas em pé — vidros temperados/laminados de tonalidade esverdeada — com etiquetas de identificação. Em primeiro plano inferior, equipamento com mesa de roletes (provável trecho de linha de corte/lavação). O registro evidencia produção e estoque em processo de vidros planos beneficiados.

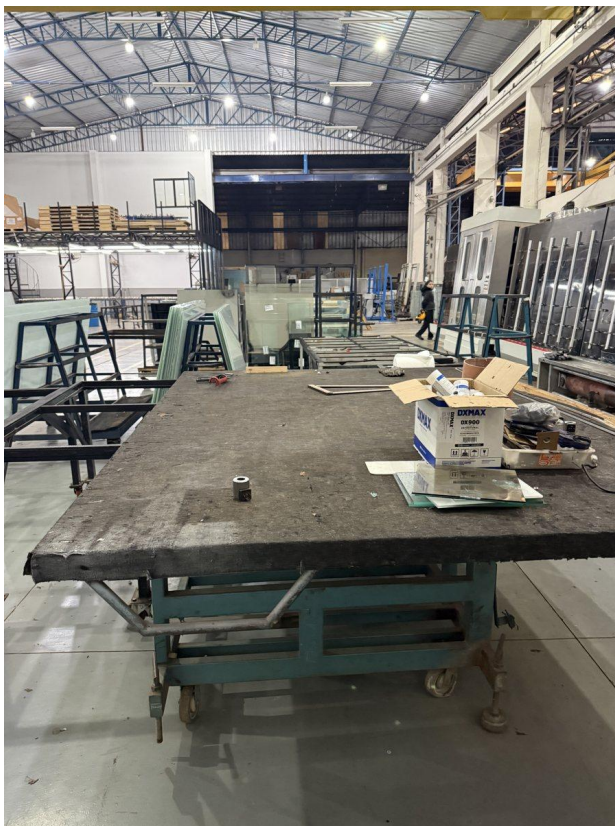
**Fotografia 06 — Linha de produção — montagem de vidro insulado e emprego de selante estrutural**

Setor produtivo no interior do pavilhão. Em primeiro plano, ampla mesa de trabalho/montagem revestida com feltro escuro (proteção para o manuseio do vidro), assentada sobre estrutura metálica em tom turquesa e dotada de rodízios. Sobre a mesa, caixa de selante estrutural identificada como “DXMAX DX900 ESTRUTURAL” — silicone estrutural empregado em vidro insulado e em envidraçamento estrutural —, além de ferramentas, retalhos de vidro e papelão. Ao centro e ao fundo, cavaletes com unidades de vidro (inclusive vidros insulados); à direita, máquina vertical de processamento de vidro (linha de roletes verticais, compatível com lavadora/linha de produção de vidro insulado). Estrutura de cobertura metálica com iluminação zenital e pilares pintados; colaborador transitando ao fundo. Trata-se de registro central da atividade-fim de beneficiamento de vidro.

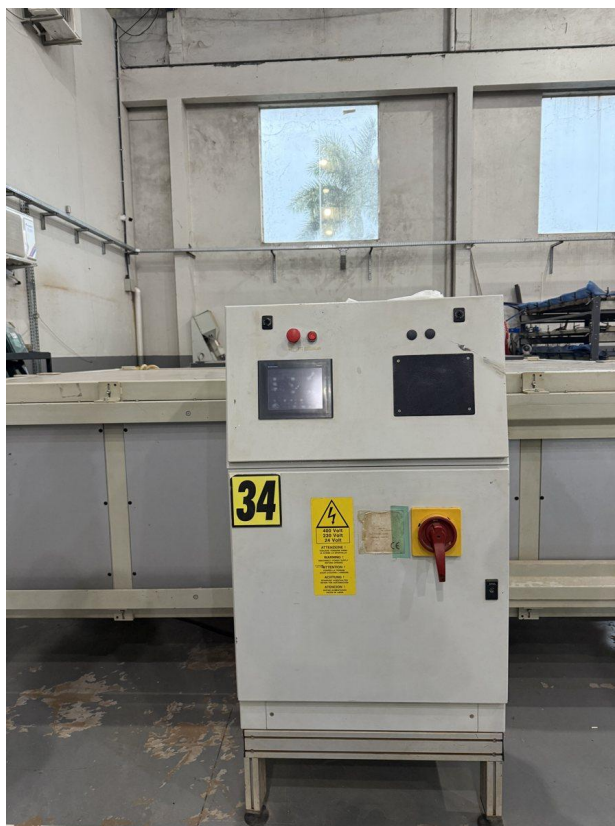
**Fotografia 07 — Painel de comando de linha de processamento (forno/laminação)**

Armário/painel elétrico de comando de equipamento industrial, posicionado entre dois longos trechos de mesa/linha que se estendem a ambos os lados. O painel dispõe de interface de operação por tela sensível ao toque (IHM), botoeira com botão de emergência, chave seccionadora rotativa geral (manopla vermelha em base amarela) e identificação de estação “34”. Etiqueta de advertência multilíngue (com texto em italiano, inglês, francês, alemão e espanhol) indica tensões de “400 Volt / 230 Volt / 24 Volt” e ostenta a marcação “CE” — elementos compatíveis com equipamento de processamento de vidro de fabricação europeia. Ao fundo, parede de concreto com janelas (vegetação externa visível) e aparelho split. Registro de bem de produção integrante de linha de processamento/beneficiamento (compatível com forno/equipamento de laminação).

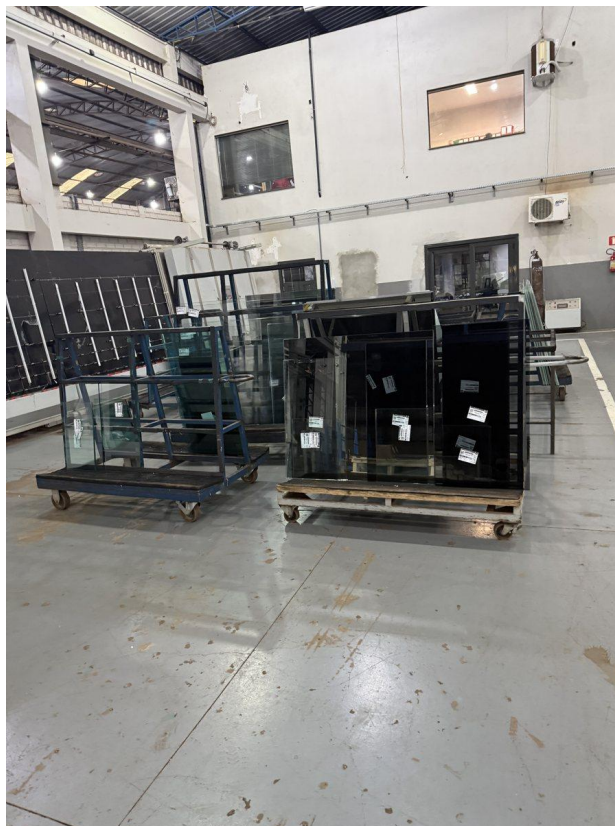
**Fotografia 08 — Produto acabado e área de expedição**

Setor de estacionamento de cavaletes com produto acabado, em área de expedição. À esquerda, cavalete sobre rodízios com chapas de vidro temperado incolor/esverdeado; ao centro, cavalete de base em madeira com vidros de tonalidade escura (refletivos/laminados) e unidades de vidro insulado, cada peça com etiqueta/ordem de identificação afixada — produto pronto para entrega. Ao fundo, vão para outro pavilhão, sala envidraçada interna (com iluminação acesa), aparelho split de parede e extintor de incêndio sinalizado; no piso, faixa de demarcação de circulação/expedição. À esquerda, rack vertical (tipo “harpa”) para armazenagem de chapas. Registro de produto acabado etiquetado em fase de expedição.

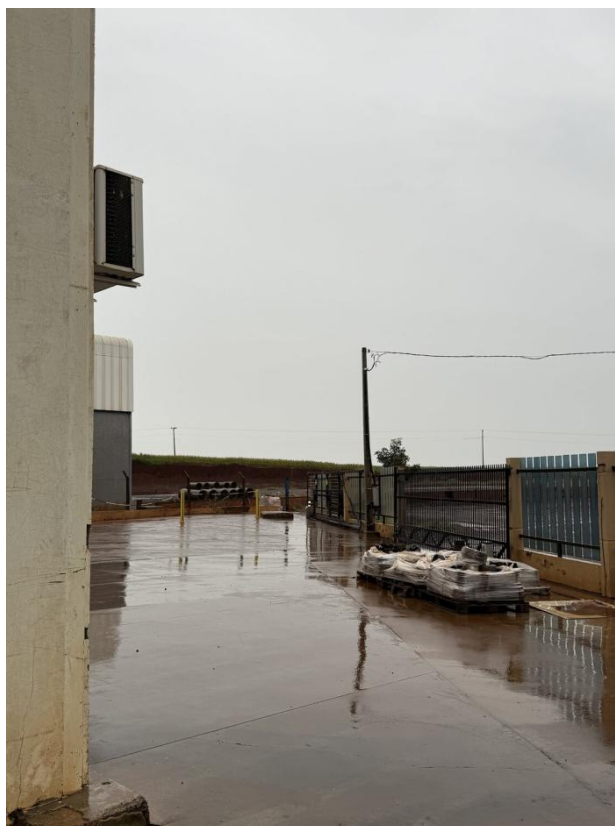
| O que verificar | Verificado (S/N/P) | Evidência / Observação |
|---|---|---|
| Roque Colombo (rural): atividade rural existente e em exercício? | P | Área rural menor, contígua às instalações, vistoriada com plantio de milho (Fot. 09; item 1.3); atividade exercida há mais de 15 anos (informado, item 1.1). Propriedade de maior extensão não vistoriada por chuvas torrenciais — pendente. |

**Fotografia 09 — Pátio externo e área rural contígua (lavoura de milho)**

Vista do pátio externo pavimentado em concreto, em dia de chuva. À esquerda, empena do galpão com condensador de ar-condicionado tipo split e calha; ao centro e à direita, portões metálicos de correr e gradil vertical delimitando o perímetro. Sobre estrados (paletes), volumes de matéria-prima e insumos acondicionados e envoltos em plástico estirável, além de bobinas. Ao fundo, para além do gradil, observam-se talude de solo exposto e lavoura de milho — a área rural menor, contígua às instalações industriais, referida no item 1.3. O registro documenta a interface entre o parque fabril e a área agrícola lindeira.

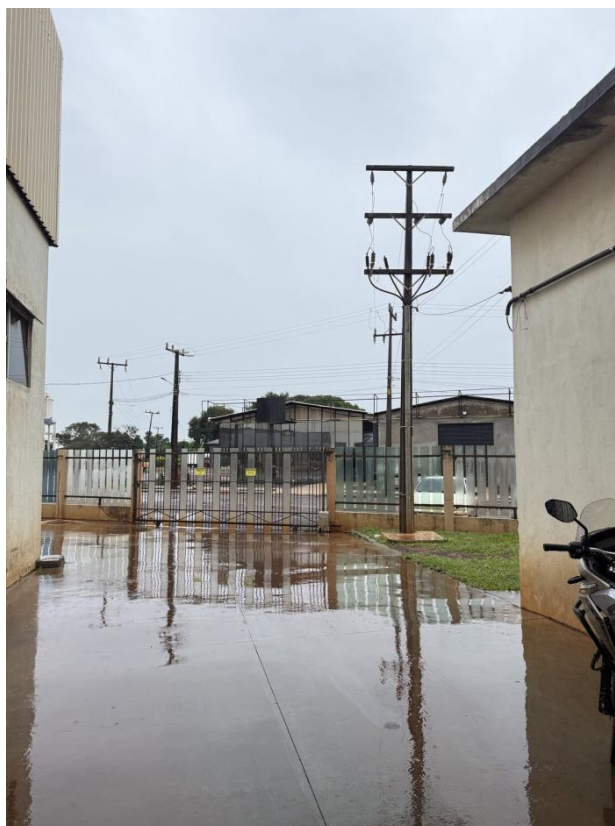
**Fotografia 10 — Fachada e portão de acesso (vista do pátio para a via)**

Vista, a partir do interior do pátio, do portão principal de acesso e da via lindeira, em dia de chuva. Poste de concreto com transformador e rede de distribuição aérea; portão metálico de correr com placas de advertência (“ATENÇÃO”) e fechamento em chapas perfuradas e vidro. À direita, motocicleta estacionada sob cobertura; ao fundo, demais galpões do complexo e edificação administrativa envidraçada. Registro de contextualização da fachada e do controle de acesso do estabelecimento industrial.

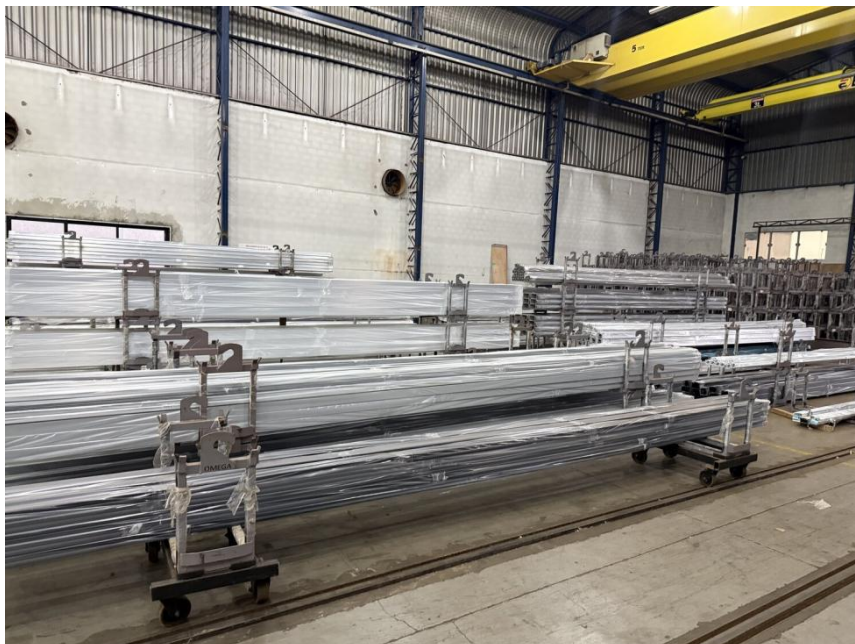
**Fotografia 11 — Estoque de perfis de alumínio em cavaletes e ponte rolante**

Interior de galpão destinado à guarda e movimentação de perfis de alumínio. Em primeiro plano e ao centro, longos feixes de perfis embalados em plástico estirável, dispostos sobre cavaletes metálicos próprios (parte sobre rodízios), um deles identificado com a marca “OMEGA”. No teto, ponte rolante (talha) com sinalização de capacidade “5 TON”, compatível com a movimentação de cargas longas e pesadas. Cobertura e estrutura metálicas; piso industrial com trilhos embutidos. O registro documenta diretamente o alumínio em perfil — insumo e produto central da Ômega —, complementando o acervo anterior, no qual o alumínio comparecia sobretudo como produto aplicado.

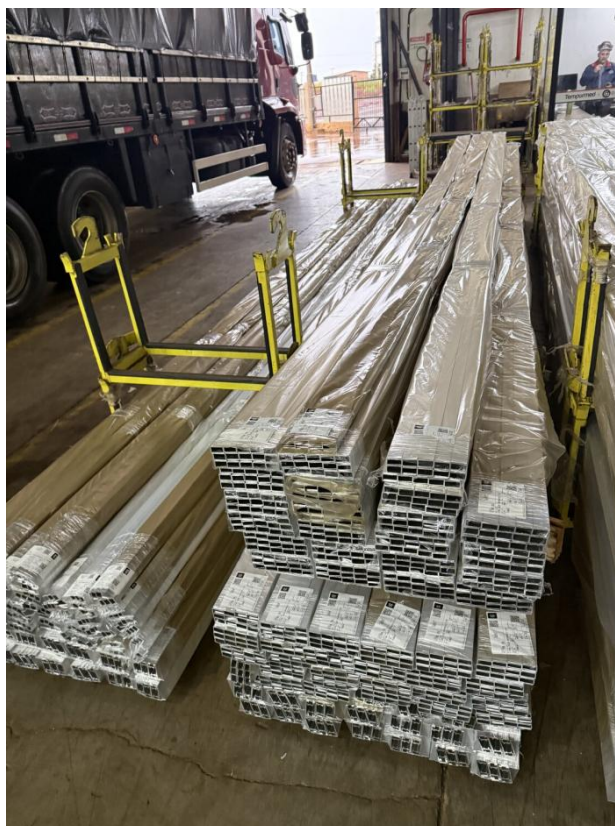
| Confirmar fornecimento/entrega corrente a clientes (faturamento em curso). | <b>P</b> | Entrega/carregamento corrente constatado (Fot. 12). Comprovação documental de faturamento em curso pendente. |

**Fotografia 12 — Expedição e carregamento de perfis de alumínio etiquetados**

Doca de expedição com carregamento de perfis de alumínio em caminhão. À esquerda, caminhão de carga com carroceria encerrada posicionado junto à plataforma; à direita, feixes de perfis embalados, agrupados e etiquetados individualmente, sustentados por cavaletes metálicos com proteção amarela. As etiquetas (cliente “VITRAL SUL”) evidenciam controle de pedido e rastreabilidade por lote. Registro de produto acabado — perfis de alumínio — em fase de expedição.

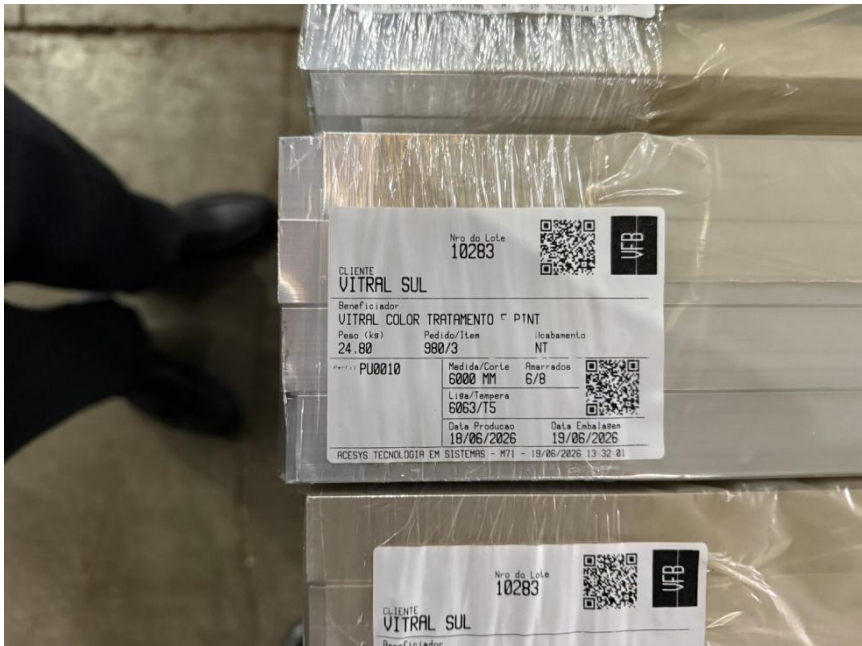
| O que verificar | Verificado (S/N/P) | Evidência / Observação |
|---|---|---|
| Amostragem de pedidos/ordens de compra e respectivas notas fiscais recentes (entrada e saída). | P | Evidência de pedido/ordem de produção (pedido 980/3, lote 10283 — Fot. 13). Amostragem formal de notas |

**Fotografia 13 — Etiqueta de rastreabilidade de perfil de alumínio (controle de lote)**  
*Arquivo: IMG\_0891.jpeg | Categoria: Rastreabilidade / controle de produção*

Detalhe de etiqueta de identificação afixada a feixe de perfis de alumínio embalado, com os seguintes dados legíveis: cliente “VITRAL SUL”; beneficiamento “VITRAL COLOR — TRATAMENTO C/ PINTURA”; perfil “PU0010”; medida/corte “6000 mm”; liga/têmpera “6063/T5”; peso “24,80 kg”; pedido/item “980/3”; nº do lote “10283”; data de produção “18/06/2026” e data de embalagem “19/06/2026” (sistema “ACESYS”). As datas — coincidentes com o dia da diligência e com a véspera — corroboram a produção corrente e o pleno funcionamento da linha de alumínio, em liga 6063-T5, típica de perfis de esquadria.

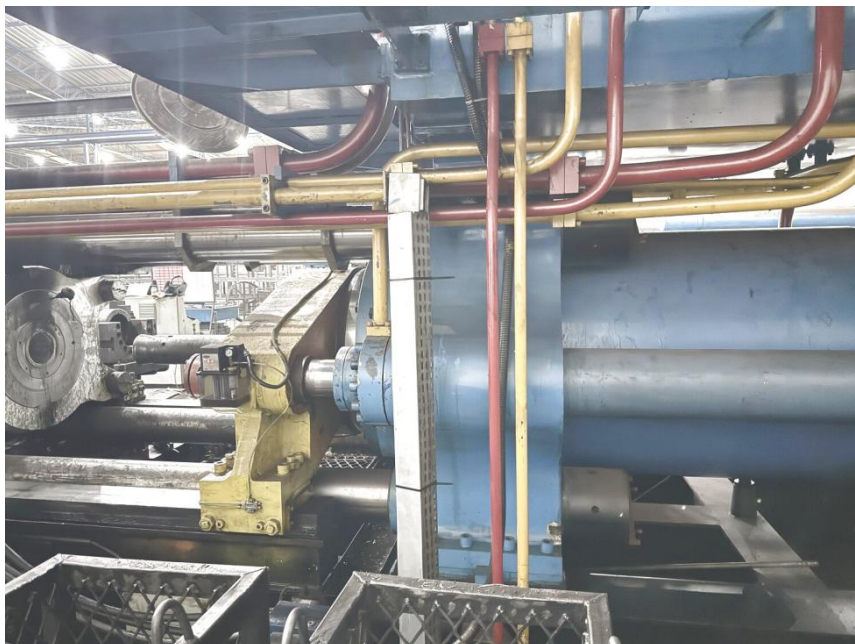
**Fotografia 14 — Prensa/linha de extrusão de perfis de alumínio**

Setor de extrusão de alumínio. Em primeiro plano, conjunto de cilindros e êmbolo de grande porte compatível com prensa horizontal de extrusão, com cabeçote, mancais e bloco de acionamento; ao fundo, cestos e contêineres metálicos para tarugos e retalhos. Tubulações aéreas em vermelho e amarelo (linhas hidráulicas e de utilidades) percorrem o vão. Trata-se do equipamento de extrusão — etapa de conformação dos perfis —, suprimindo a ausência, no acervo anterior, de imagem isolada de equipamento específico de extrusão de perfis de alumínio.

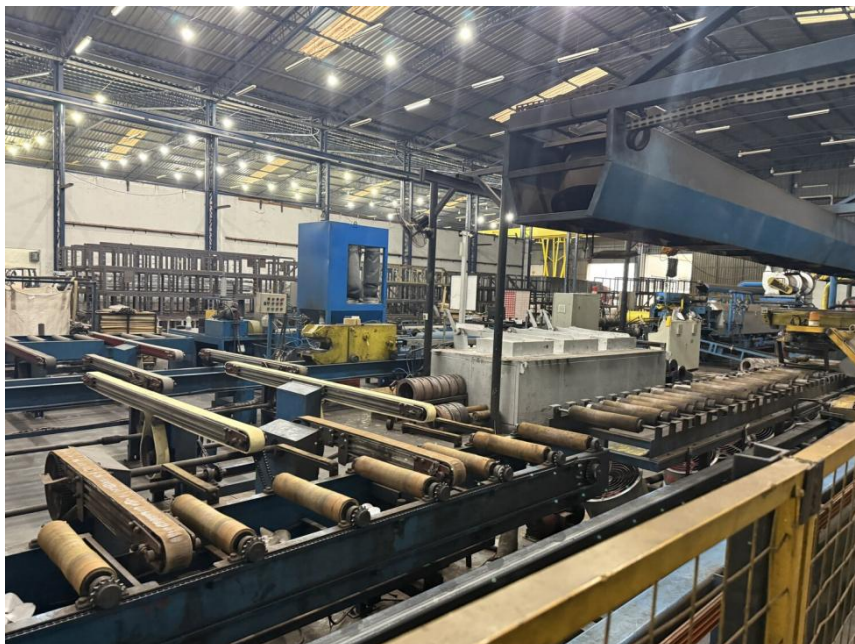
**Fotografia 15 — Linha de produção de alumínio (mesas de roletes e transportadores)**

Vista do interior do pavilhão de produção de alumínio, com sequência de mesas de roletes e esteiras transportadoras destinadas ao manuseio dos perfis após a extrusão (mesas de puxamento, resfriamento e estiramento). Ao fundo, cabines, prensas e equipamentos auxiliares; estrutura e cobertura metálicas com iluminação zenital. Registro da linha de conformação e manuseio dos perfis de alumínio em operação.

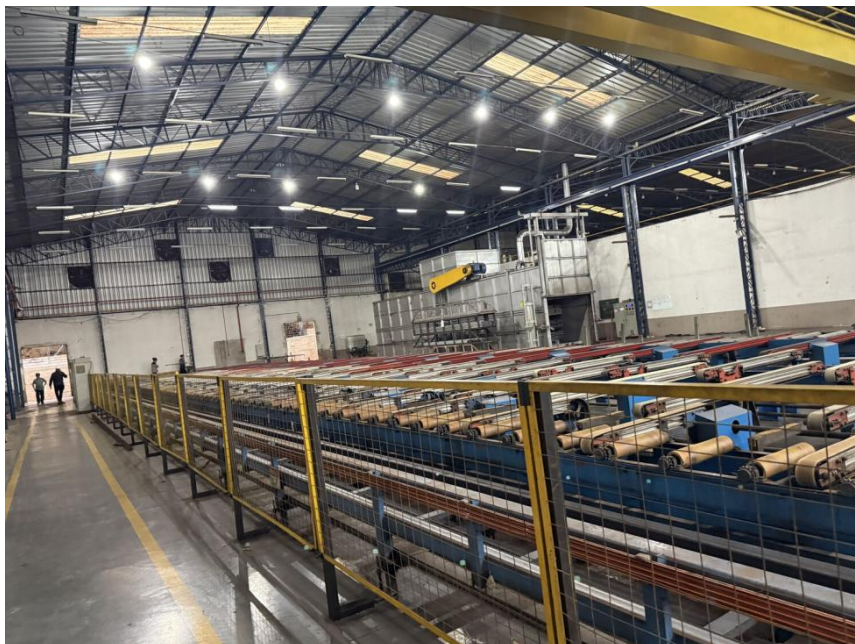
**Fotografia 16 — Linha de tratamento de superfície/anodização (visão geral)**

Vista longitudinal de extensa linha de tratamento de superfície de perfis de alumínio, compatível com anodização e pintura, com cubas e tanques sequenciais ladeados por passarela e gradil de proteção amarelo. Pórtico e talha aérea para transporte dos berços de perfis entre os tanques; ao fundo, sistema de exaustão e quadros de comando; barramentos condutores visíveis na base. Colaboradores ao fundo. Registro de etapa de acabamento e tratamento dos perfis, integrante do processo produtivo do alumínio.

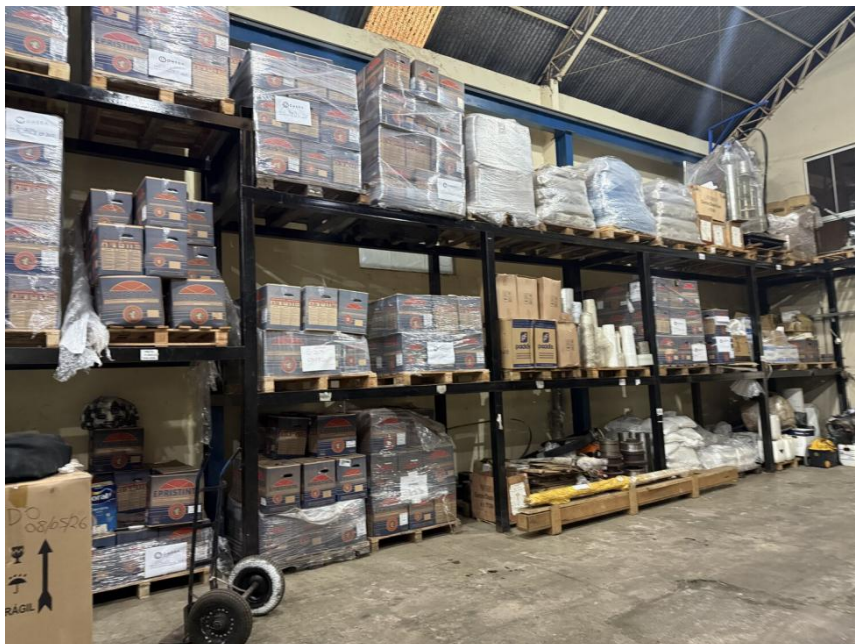
**Fotografia 17 — Estoque de produtos e insumos em porta-paletes**

Estrutura porta-paletes com armazenagem de produtos e insumos em múltiplos níveis. Predominam caixas paletizadas e envoltas em plástico estirável da marca “EPRISTINI”, identificadas com etiquetas da “OMEGA”; ao lado, sacarias de insumos, bobinas e cilindros. Em primeiro plano, carrinho porta-paletes manual e caixa de papelão com indicação de fragilidade e de data. Registro da organização do estoque e do giro de produtos e insumos do grupo.

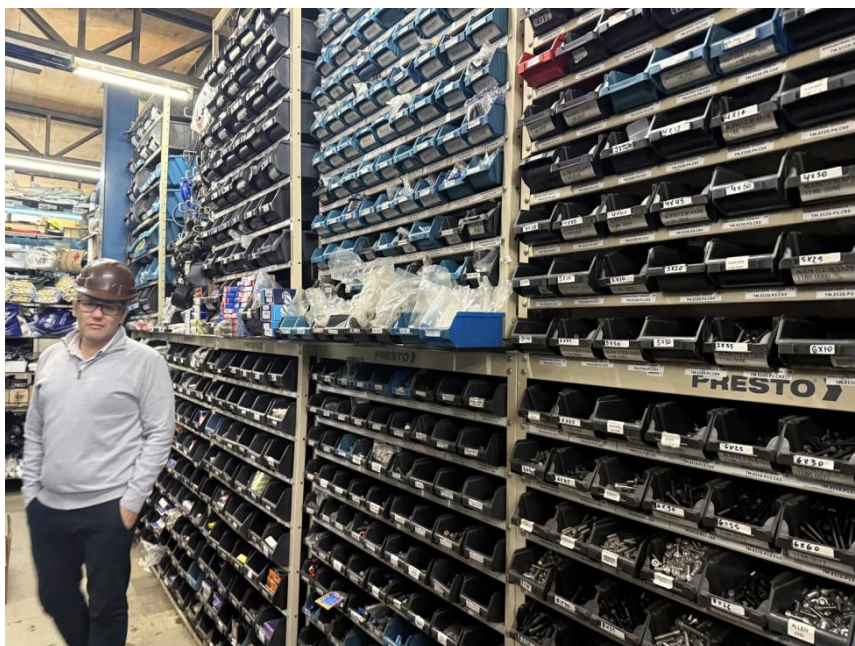
**Fotografia 18 — Almoxarifado interno de fixadores e componentes (endereçamento)**

Almoxarifado interno com estanteria de gavetas plásticas (tipo bin, marca “PRESTO”) destinada à guarda de fixadores e pequenos componentes (parafusos, porcas e buchas), com identificação por bitola (p. ex. “4x16”, “5x20”, “6x30”) e por endereço de estoque (p. ex. “TM.EI20.P5.CX3”), indicativa de controle de inventário endereçado. À esquerda, colaborador com capacete de segurança. Registro da gestão de materiais auxiliares de produção e montagem.

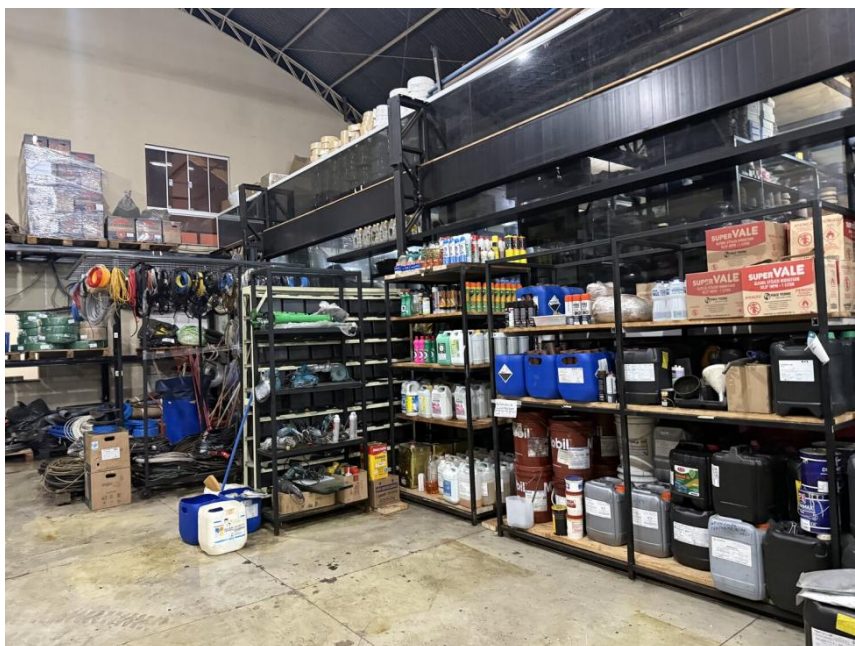
**Fotografia 19 — Estoque de consumíveis, lubrificantes e materiais elétricos**

Setor de armazenagem de consumíveis e materiais de manutenção. À esquerda, bobinas de fios e cabos elétricos de diversas bitolas e estanteria com ferramentas elétricas; ao centro e à direita, prateleiras com lubrificantes e graxas (inclusive “Mobil”), produtos de limpeza, solventes (“thinner”), álcool (“SuperVale”) e bombonas de produtos químicos sinalizados, inclusive com rótulo de risco. Registro do estoque de insumos de manutenção e apoio à produção.

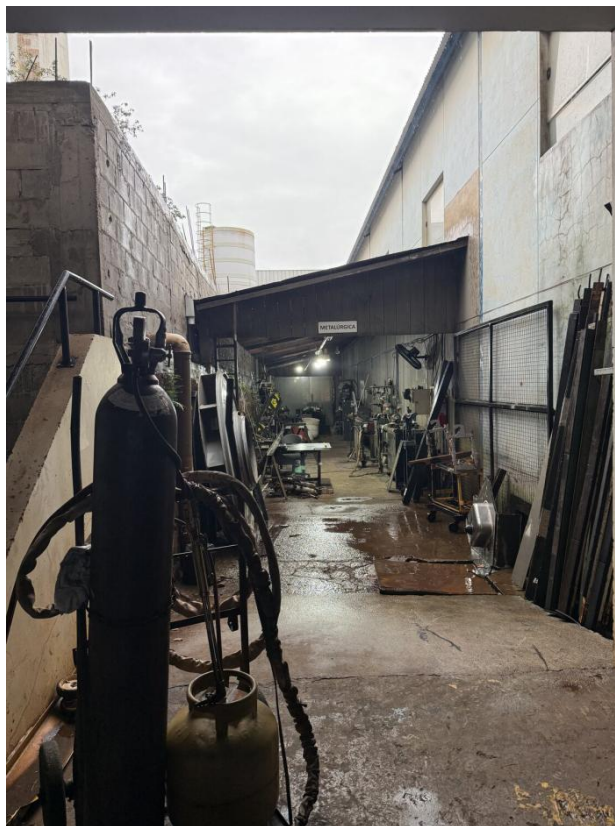
**Fotografia 20 — Setor de metalúrgica (corte e solda)**

Área coberta identificada por placa “METALÚRGICA”, destinada a serviços de corte e solda em apoio à produção. Em primeiro plano, cilindros de gases para oxicorte e solda (oxigênio e GLP) sobre carrinho, com mangueiras e maçarico; ao fundo, bancadas, esmeril, ferramentas e chapas e perfis metálicos. Piso molhado em razão das chuvas. Registro da estrutura própria de metalurgia leve para confecção e reparo de dispositivos e estruturas.

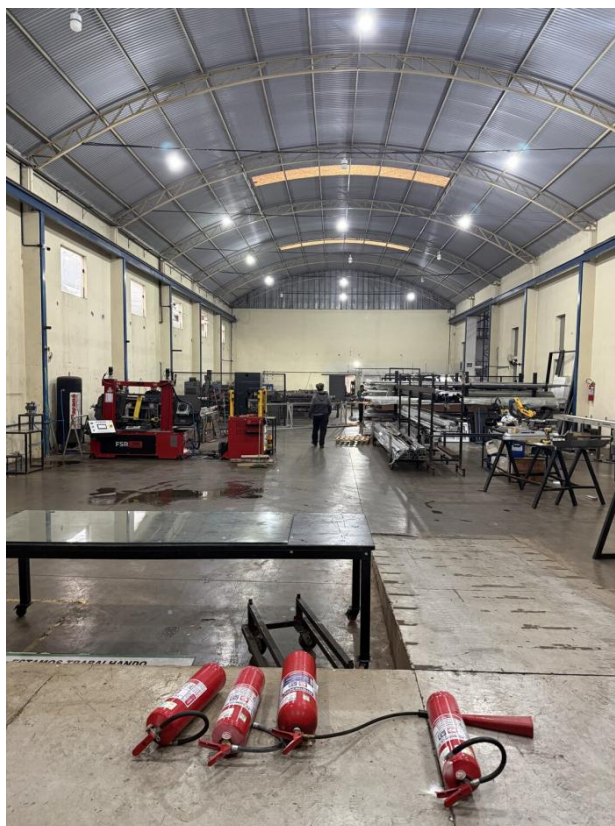
**Fotografia 21 — Galpão de esquadrias e corte de perfis (serra automática)**

Galpão amplo de fabricação de esquadrias, com cobertura em arco e estrutura metálica. À esquerda, serra automática de corte (identificação “FSR 325”) e equipamentos correlatos; ao centro, bancadas, paletes de perfis de alumínio e mesa com tampo de vidro; à direita, serra de meia-esquadria e cavaletes. Colaborador ao centro. Em primeiro plano, mesa envidraçada e extintores de incêndio. Registro do setor de corte e montagem de esquadrias de alumínio.

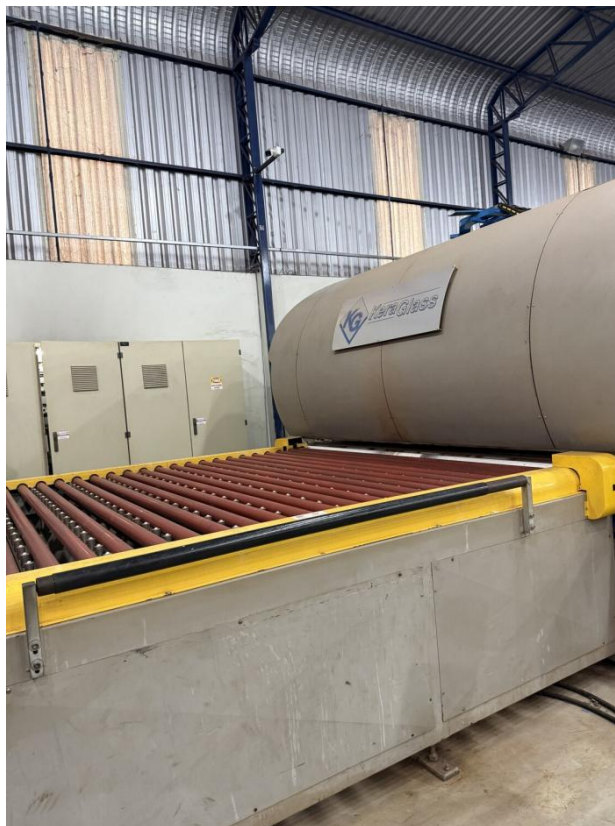
**Fotografia 22 — Forno de têmpera de vidro (KeraGlass)**

Forno horizontal de têmpera de vidro, da fabricante “KeraGlass”, com câmara cilíndrica de aquecimento e mesa de roletes cerâmicos revestidos à entrada e saída, protegida por barra para-choque amarela. À esquerda, painéis e quadros elétricos de comando com sinalização de risco. Trata-se do equipamento de têmpera — etapa que confere resistência ao vidro de segurança — , isolado em registro próprio e compatível com os fornos referidos pelas recuperandas (cf. Fotografia 07).

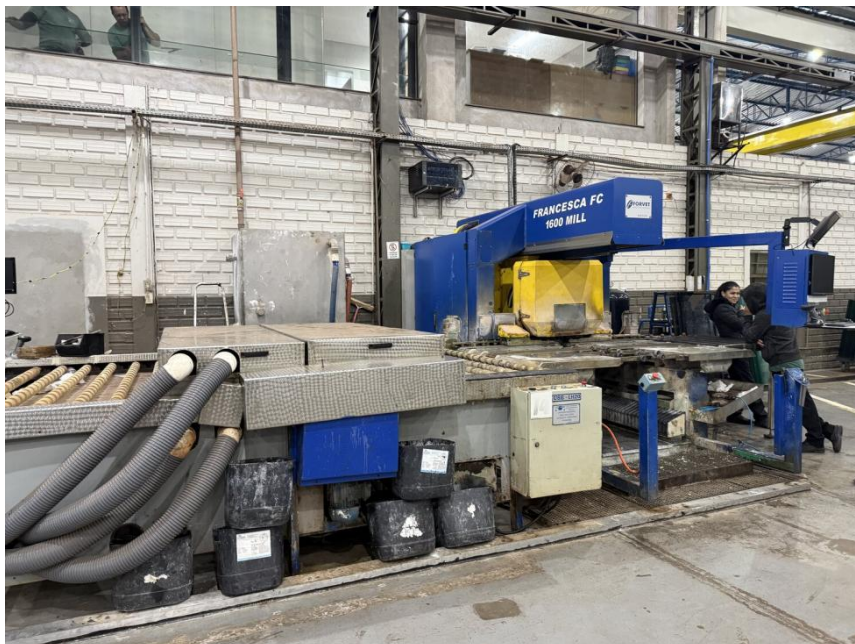
**Fotografia 23 — Centro de usinagem/lapidação de vidro CNC (Francesca FC 1600 — FORVET, Itália)**

Centro de trabalho para usinagem e lapidação de vidro, modelo “FRANCESCA FC 1600 MILL”, da fabricante italiana “FORVET” (“MADE IN ITALY”), com mesas de roletes de alimentação, sistema de exaustão e refrigeração e tanques de processo; dois colaboradores operam o equipamento à direita. A origem europeia do maquinário é coerente com o já apontado quanto ao painel de comando da Fotografia 07. Registro de bem de produção de alto valor agregado, integrante da linha de beneficiamento de vidro.

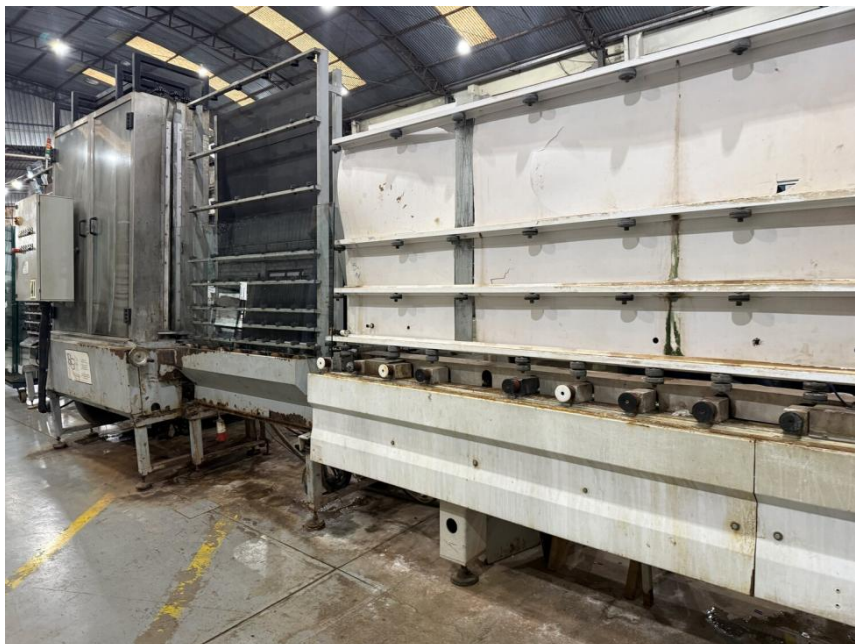
**Fotografia 24 — Lavadora horizontal e linha de vidro**
