# PLANO DE RECUPERAÇÃO JUDICIAL

**FERTIMOURÃO AGRÍCOLA LTDA E CAMPOCERES AGRÍCOLA LTDA - EM  
RECUPERAÇÃO JUDICIAL**

# **REAVALIAÇÃO** **DE** **BENS DO** **ATIVO PERMANENTE**

**-FERTIMOURÃO AGRÍCOLA LTDA –  
CAMPO MOURÃO - PARANÁ**

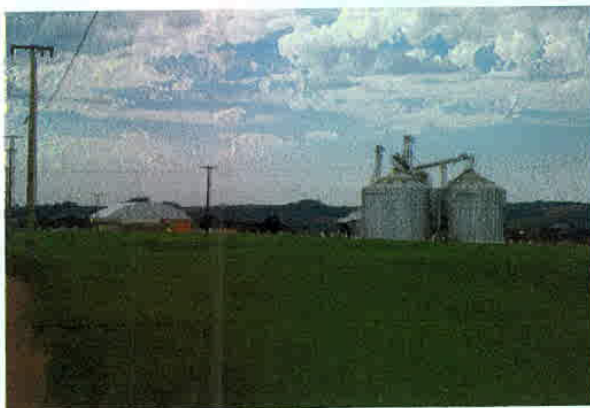
2.1 - Terraplanagem e cascalhamento de área de acesso, barracão, moega, silos, pátio de manobra, em bom estado de conservação e manutenção, idade aparente de 2 (dois) anos, não apresentando visivelmente qualquer patologia ( 4.000,00 m<sup>2</sup> );

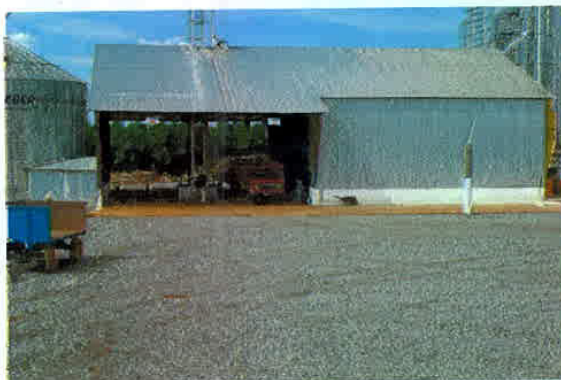
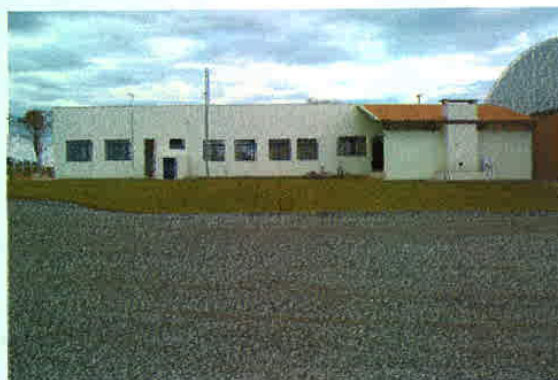
2.2 - Cerca frontal – tela metálica com palanques e concreto armado pré-moldados / 0,12 x 0,12m / espaçamento 3,00 metros / altura = 2,10 metros, bom estado de conservação e manutenção, idade aparente de 01 ( um ) ano, não apresentando visivelmente qualquer patologia ( 100,00 m );

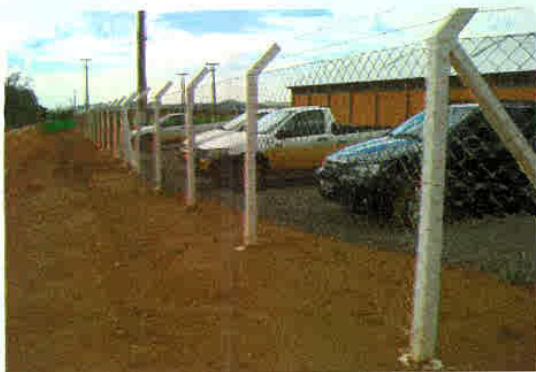
2.3 - Cerca lateral esquerda/direita ( de quem olha da estrada de acesso ) – arame liso 15 fios, com palanques em concreto armado pré-moldados / 0,12 x 0,12m / espaçamento 2,50 metros / altura = 2,20 metros / bom estado de conservação e manutenção, idade aparente de 01 ( um ) ano, não apresentando visivelmente qualquer patologia (1000,00 m);

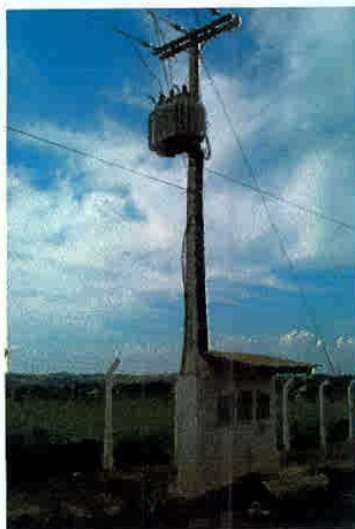
3.3 - Quadro de proteção e comando de acionamento para motores elétricos através de chaves auto-compensadoras automáticas, amperímetro, voltímetro, chaves geral de proteção, comandos pelo nível do secador e níveis dos silos / na moega, regular estado de conservação e manutenção, idade aparente de 1 ( um ) ano, não apresentando visivelmente qualquer patologia;

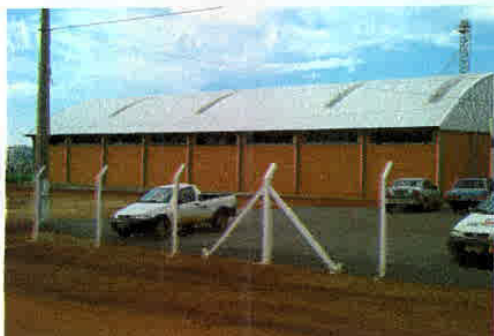
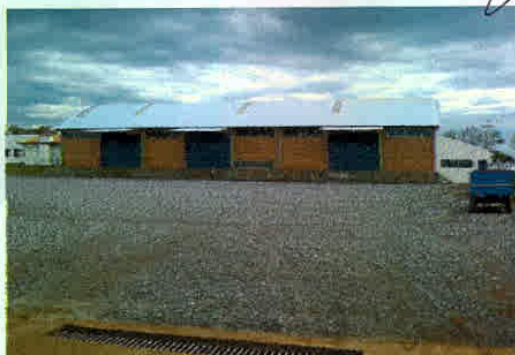
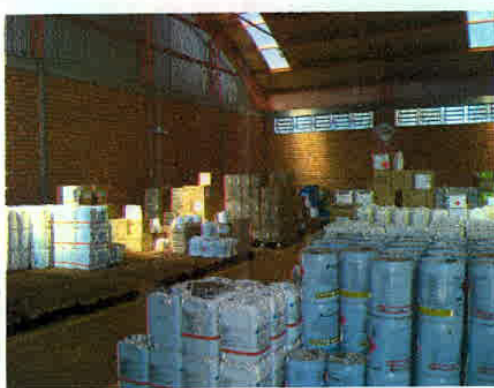
4.3 – Moega em concreto armado com capacidade de armazenagem de 60 (sessenta) toneladas de grãos, dividida em 2 (duas) células, contendo poço de elevador com 12,00m de profundidade e dimensões de 2,50m x 2,50m, com grelhas de ferro redondo  $\phi 16\text{mm}$ , com cobertura metálica e telha de aço zincado. Edificação com padrão normal de construção, idade aparente de 4(quatro) anos, em regular estado de conservação e não apresentando qualquer tipo de patologia.

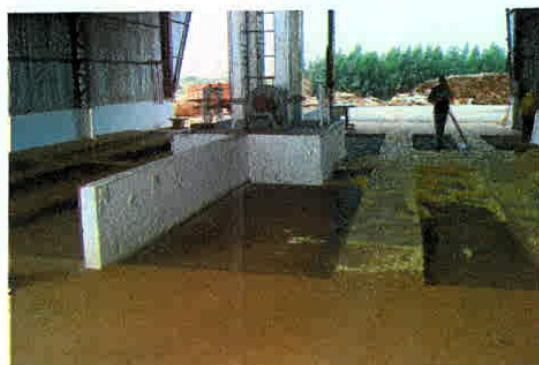
4.4 - Fundação e base para silos armazenadores – SA / em concreto armado / 3 (três) silos com capacidade total de 6.600,00 toneladas / padrão normal de construção, em regular estado de conservação / manutenção / idade aparente de 1 ( um ) ano / não apresentando visivelmente qualquer patologia ( 1.044,22 m<sup>2</sup> ):

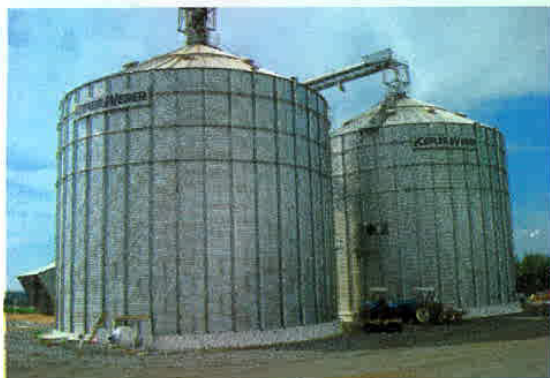
4.4.2 - Modelo KW ( KeplerWeber ) 3608 / diâmetro: 10,90 metros capacidade de 600 toneladas cada ( 01 unidade );

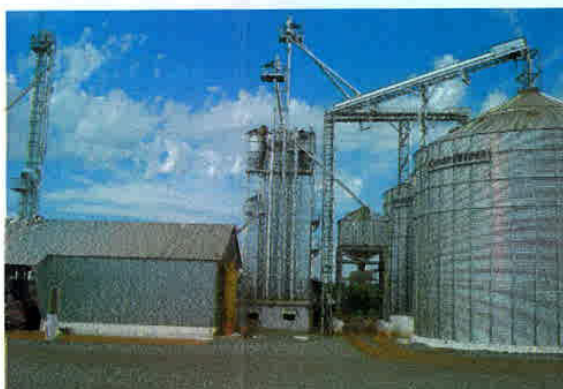
5.2 - Elevador Metálico / KW ( KeplerWeber ) modelo EA 2S - capacidade 120 toneladas / hora cada - altura = 35,67 metros / motor de 4,0 cv - em regular estado de conservação / manutenção, idade aparente 1 ( um ) ano, não apresentando visivelmente qualquer patologia;

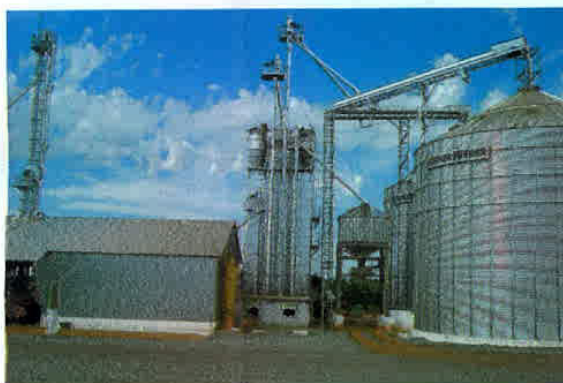
5.3 - Elevador Metálico / KW ( KeplerWeber ) modelo EA 2S - capacidade 120 toneladas / hora cada - altura = 38,67 metros / motor de 4,0 cv - em regular estado de conservação / manutenção, idade aparente 1 ( um ) ano, não apresentando visivelmente qualquer patologia;

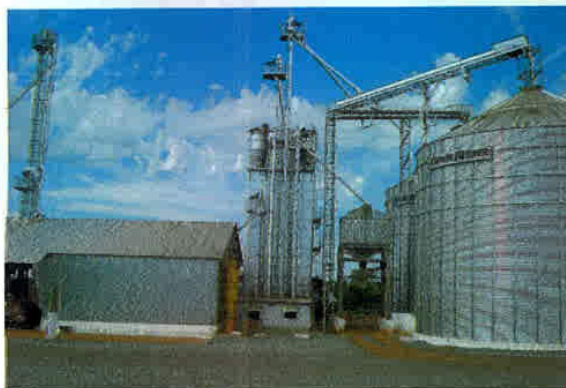
5.4 - Elevador Metálico / KW ( KeplerWeber ) modelo EA 2S - capacidade 120 toneladas / hora cada - altura = 21,67 metros / motor de 4,0 cv - em regular estado de conservação / manutenção, idade aparente 1 ( um ) ano, não apresentando visivelmente qualquer patologia;

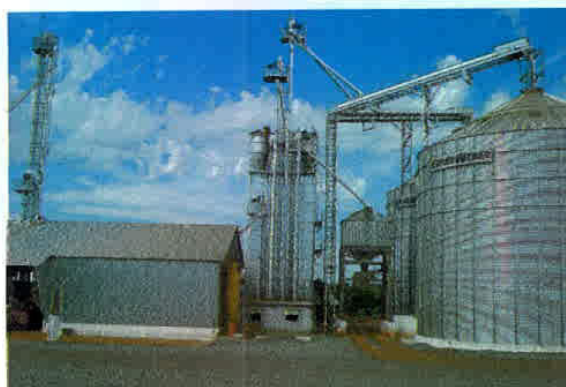
5.5 - Elevador Metálico / KW ( KeplerWeber ) modelo EA 2S - capacidade 120 toneladas / hora cada - altura = 26,67 metros / motor de 4,0 cv - em regular estado de conservação / manutenção, idade aparente 1 ( um ) ano, não apresentando visivelmente qualquer patologia;

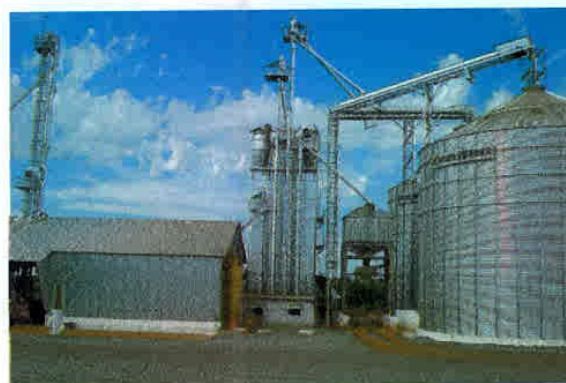
5.6 - Elevador Metálico / KW ( KeplerWeber ) modelo EA 2S - capacidade 120 toneladas / hora cada - altura = 34,67 metros / motor de 4,0 cv - em regular estado de conservação / manutenção, idade aparente 1 ( um ) ano, não apresentando visivelmente qualquer patologia;

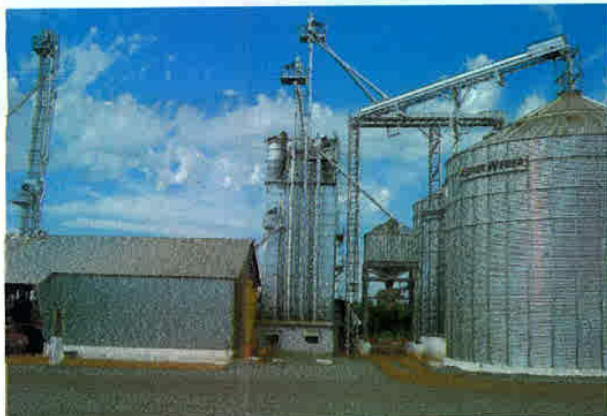
5.7 - Máquina de pré-limpeza / PL1 anexo a moega / Reinke modelo PLS 130 – capacidade 130 toneladas / hora cada – com peneiras para dois produtos e ciclone - em regular estado de conservação / manutenção, idade aparente 1 ( um ) ano, não apresentando visivelmente qualquer patologia;

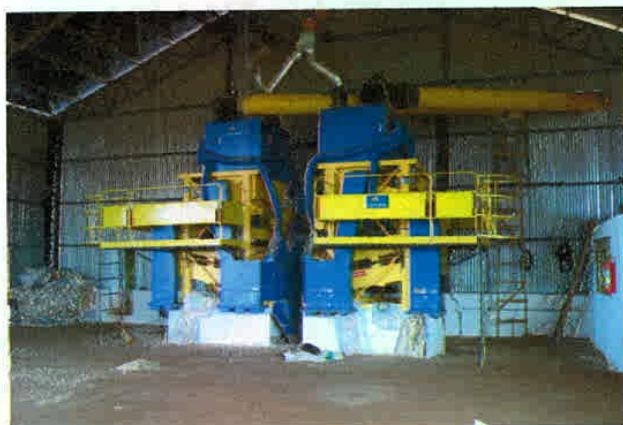
5.8 - Máquina de pré-limpeza / PL2 anexo a moega / Reinke modelo PLS 80 – capacidade 80 toneladas / hora cada – com peneiras para dois produtos e ciclone - em regular estado de conservação / manutenção, idade aparente 1 ( um ) ano, não apresentando visivelmente qualquer patologia;

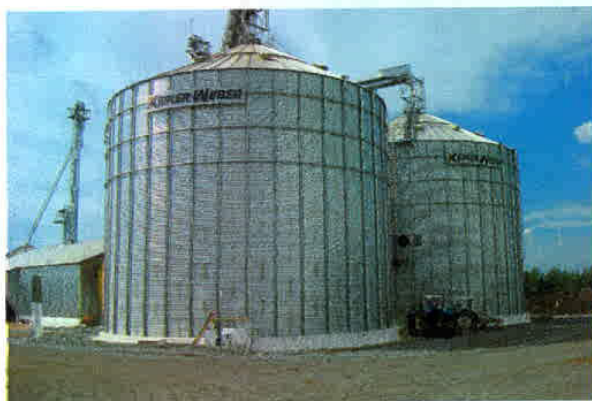
5.11 - Silo armazenador metálico / KW (KeplerWeber) modelo 3609 – capacidade 600 toneladas cada / diâmetro = 11,00 metros / sistema de aeração – conservação de grãos 16% umidade / em bom estado de conservação / manutenção, idade aparente 3 ( três ) anos, não apresentando visivelmente qualquer patologia;

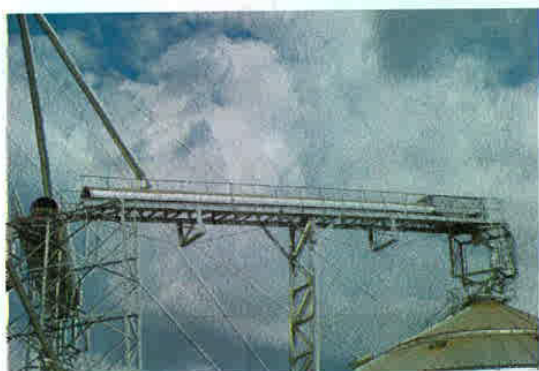
5.13 - Fita transportadora / KW ( KeplerWeber ) modelo CT 20” – capacidade 120toneladas / hora – comprimento = 15,00 metros / motor 5 cv ( 02 unidades) - em bom estado de conservação / manutenção, idade aparente 2 ( dois ) anos, não apresentando visivelmente qualquer patologia;

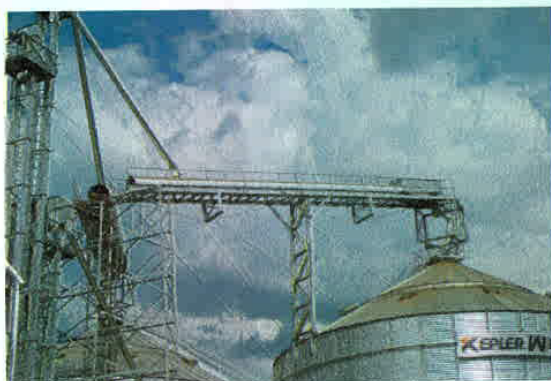
5.15 - Passarela metálica / KW ( KeplerWeber ) sobre silos – fechadas / comprimento = 40,00 metros / altura = 2,00 metros / largura = 1,90 metros - em regular estado de conservação / manutenção, idade aparente 2 ( dois ) anos, não apresentando visivelmente qualquer patologia;

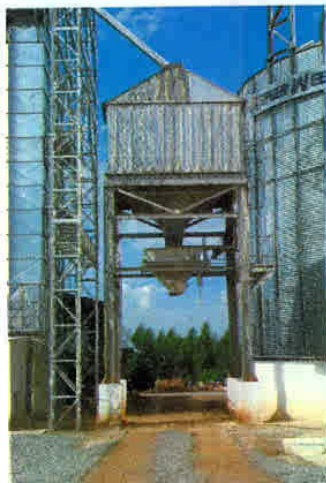
5.16 – Tulha para descarga de grãos com, capacidade para 55,00m3 de produto, KeplerWeber.

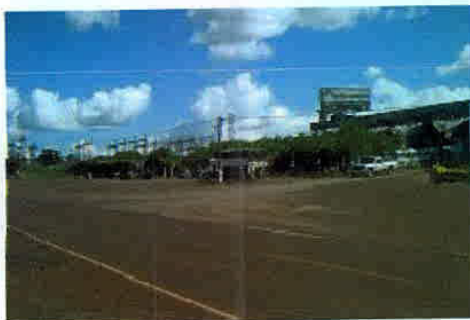
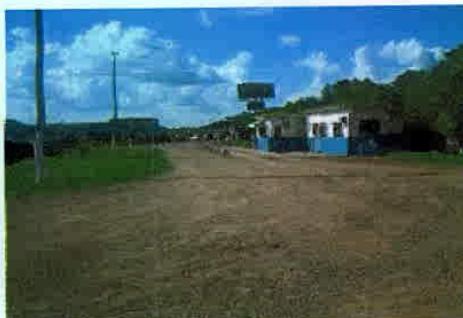
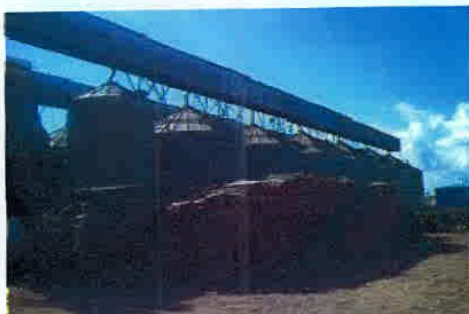
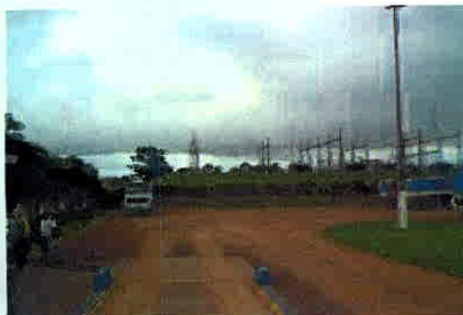
- 1.3.1.2.1. Terraplanagem e cascalhamento de área de acesso, galpão, moega, silos, de manobra, circulação e estacionamento / regular estado de conservação e manutenção, idade aparente de 2 (dois) anos, não apresentando visivelmente qualquer patologia ( 8.000,00 m<sup>2</sup> );

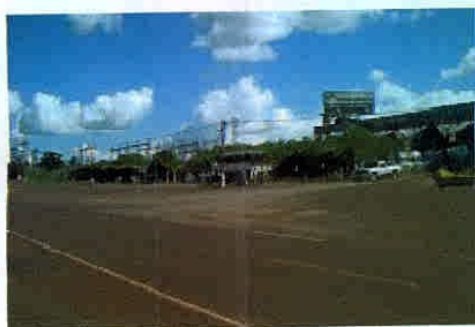
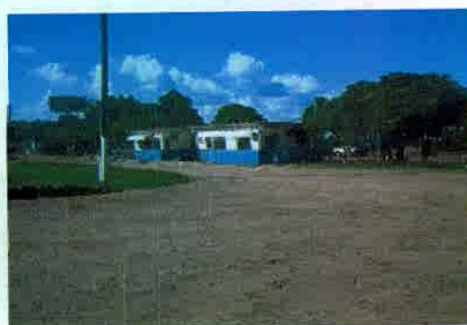
- 1.3.1.2.2. Cerca frontal – tela metálica com palanques e concreto armado pré-moldados / 0,12x0,12m / espaçamento 3,35 metros / altura = 2,30 metros / entre novo e regular estado de conservação e manutenção, idade aparente de 01 ( hum ) ano, não apresentando visivelmente qualquer patologia ( 140,00 m );

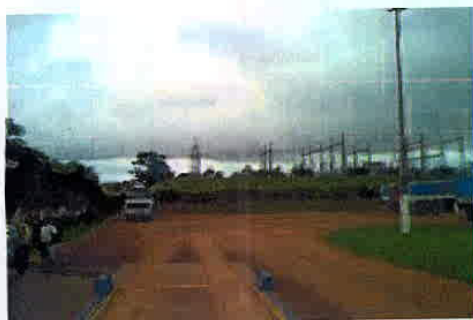
- 1.3.1.2.3. Cerca lateral esquerda ( de quem olha da rodovia ) – arame farpado / 12 fios, com palanques em concreto armado pré-moldados / 0,12x0,12m / espaçamento 3,80 metros / altura = 2,30 metros / regular estado de conservação e manutenção, idade aparente de 05 ( cinco ) anos, não apresentando visivelmente qualquer patologia (138,20 m);

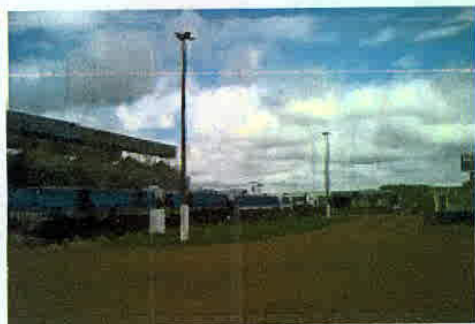
- 1.3.1.2.4. Super-postes de concreto armado ( iluminação do pátio frontal e principal ) / altura = 12,00 metros com 04 luminárias / regular estado de conservação e manutenção, idade aparente de 05 ( cinco ) anos, não apresentando visivelmente qualquer patologia ( 02 unidades );

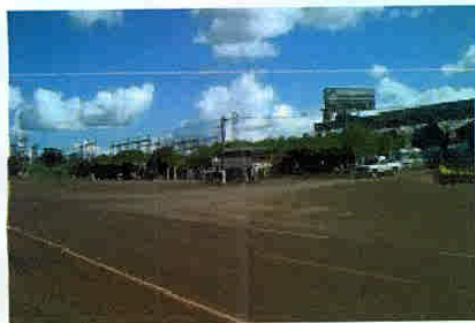
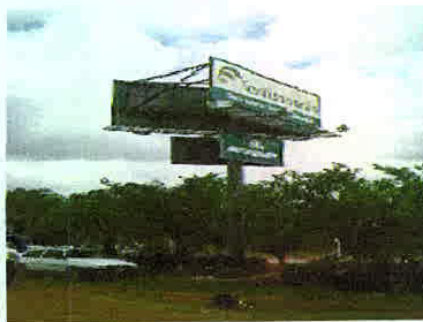
- 1.3.1.2.5. Totem metálico / estrutura com painel luminoso “Night & Day” / entre novo e regular estado de conservação e manutenção, idade aparente de 02 ( dois ) anos, não apresentando visivelmente qualquer patologia (01 unidade);

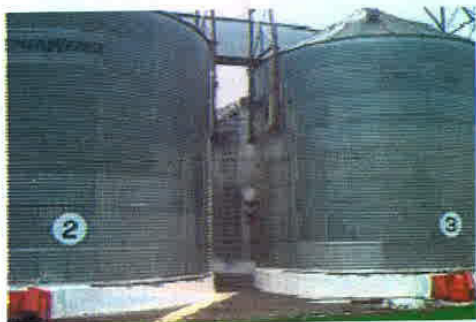
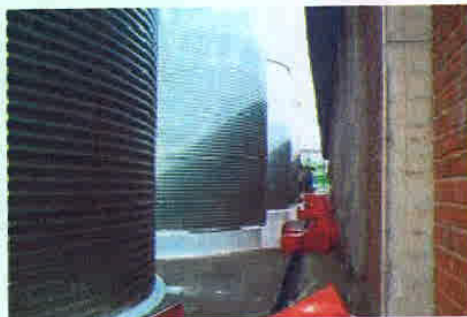
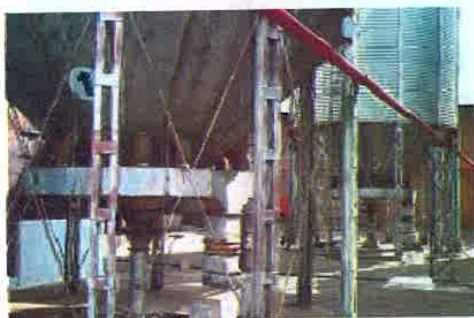
- 1.3.1.2.6. Contra-piso em concreto alisado / redor dos silos / regular estado de conservação e manutenção, idade aparente de 05 ( cinco ) anos, não apresentando visivelmente qualquer patologia ( 1.640,00 m<sup>2</sup> );

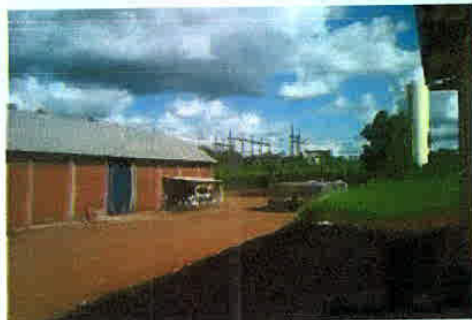
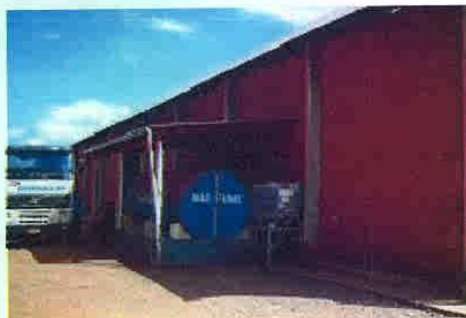
1.3.1.2.7.

Tanque de combustível / capacidade = 10.000 litros, metálico, entre novo e regular estado de conservação e manutenção, idade aparente de 02 ( dois ) anos, não apresentando visivelmente qualquer patologia (01 unidade).

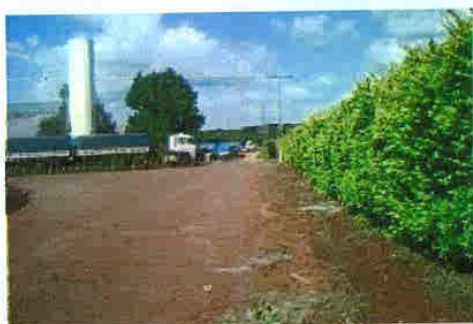
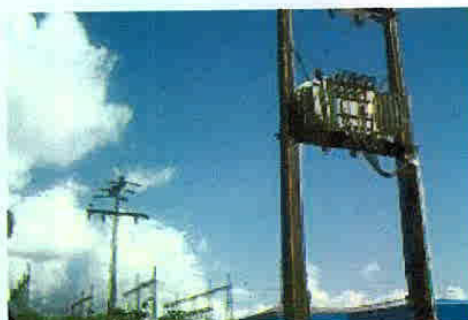
1.3.1.3.1.

Ramal aéreo, com postes de concreto e cabos de alumínio 3#04 CAA, tensão 34,5 kV, com derivação da rede da Copel, para o complexo industrial, regular estado de conservação e manutenção, idade aparente de 10 ( dez ) anos, não apresentando visivelmente qualquer patologia ( 118,00 metros );

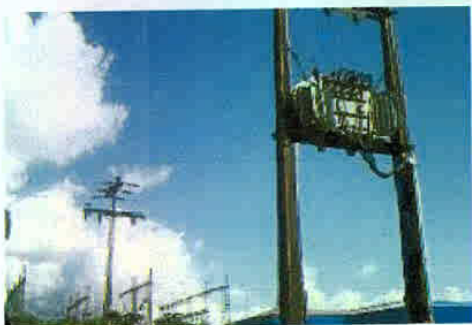
1.3.1.3.2.

Posto de transformação, com transformador de distribuição, trifásico, 225 kVA, 34,5 kV – 380/220V – 60 Hz, instalado sobre uma plataforma em postes de concreto, 2xB-600/10,5m, pára-raios 34,5 kV, com medição em baixa tensão (conta nº. 98-315580) na parede das moegas, regular estado de conservação e manutenção, idade aparente de 10 ( dez ) anos, não apresentando visivelmente qualquer patologia ( 01 unidade );

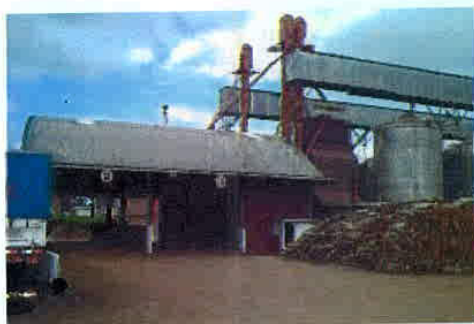
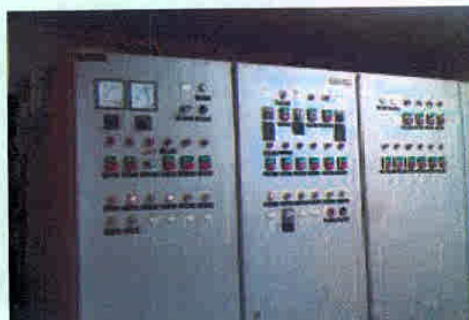
- 1.3.1.3.3. Quadro de proteção e comando de acionamento para 21 motores elétricos através de chaves auto-compensadoras automáticas, amperímetro, voltímetro, chaves geral de proteção, comandos pelo nível do secador e níveis dos silos / na moega, regular estado de conservação e manutenção, idade aparente de 10 (dez) anos, não apresentando visivelmente qualquer patologia ( 01 unidade );

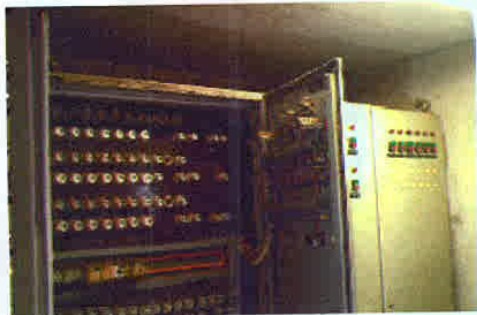
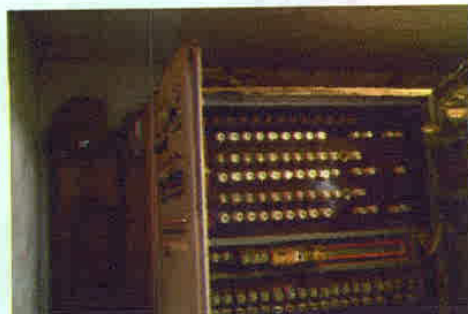
- 1.3.1.3.4. Banco de capacitores, com controle automático de correção do Fator de Potência, capacidade total de 57,5 kVAR ( 07 estágios ), com proteção / regular estado de conservação e manutenção, idade aparente de 10 (dez) anos, não apresentando visivelmente qualquer patologia ( 01 unidade );

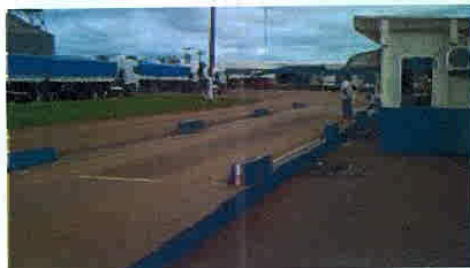
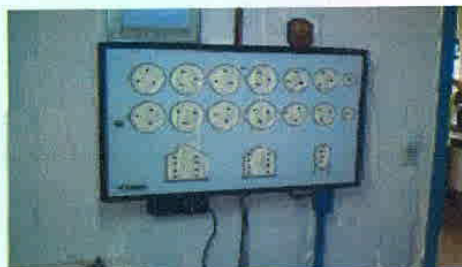
- 1.3.1.3.6. Sistema de termometria central para 14 termo-elementos, sensores nos silos e quadro sinótico de controle visual, instalado no escritório da balança / regular estado de conservação e manutenção, idade aparente de 10 ( dez ) anos, não apresentando visivelmente qualquer patologia (01 unidade).

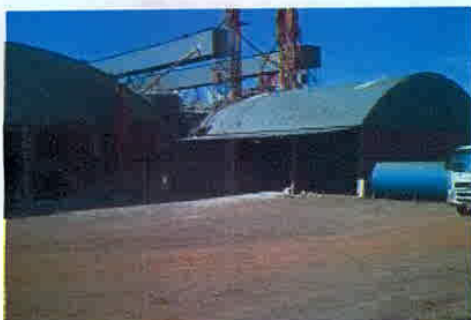
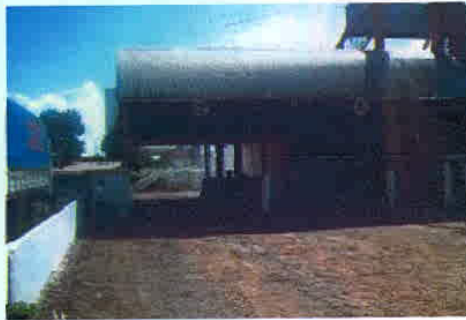
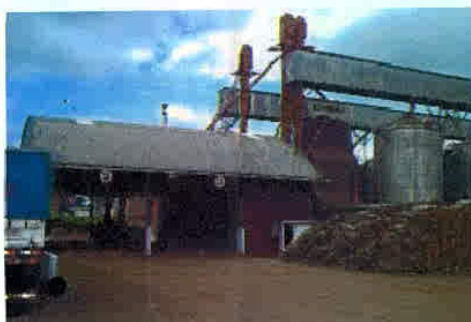
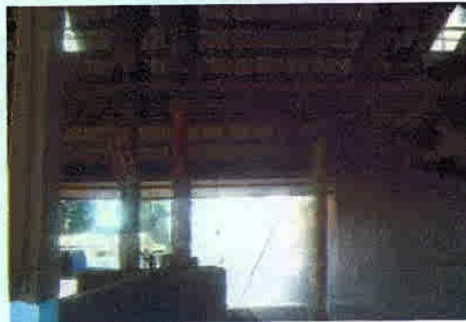
1.3.1.4.2.

Galpão da base do secador – modelo S1 KW 115 / com a fornalha de tijolo refratário / Cobertura com estrutura metálica e telha de zinco galvanizado sem forro / piso de concreto alisado / pé-direito de 3,50 metros; padrão baixo de construção, em regular estado de conservação / manutenção, idade aparente de 10 ( dez ) anos / não apresentando visivelmente qualquer patologia ( 72,00 m<sup>2</sup> );

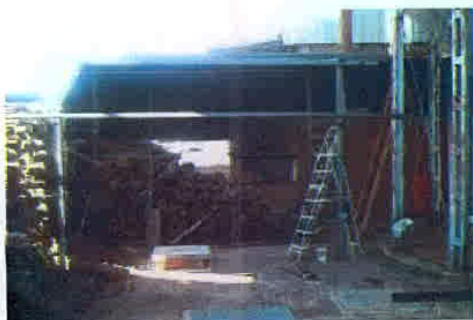
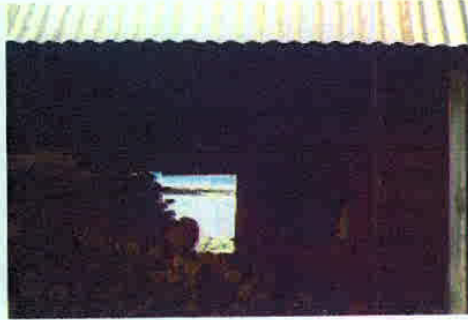
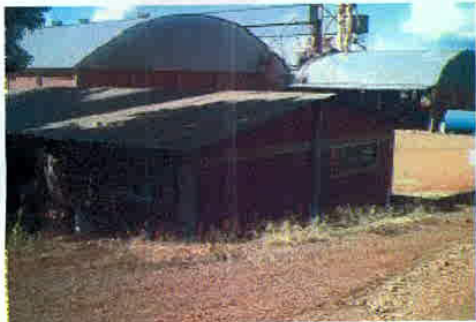
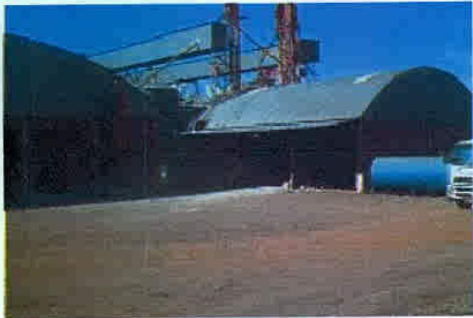
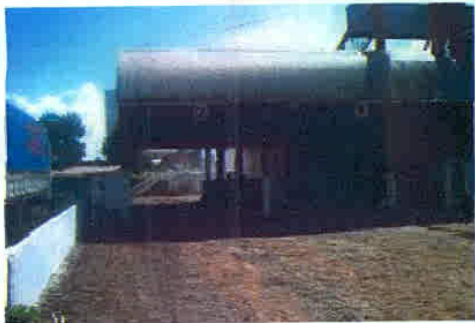
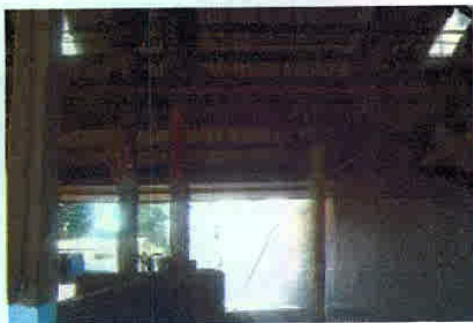
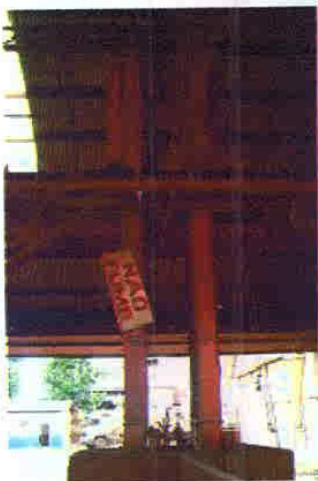
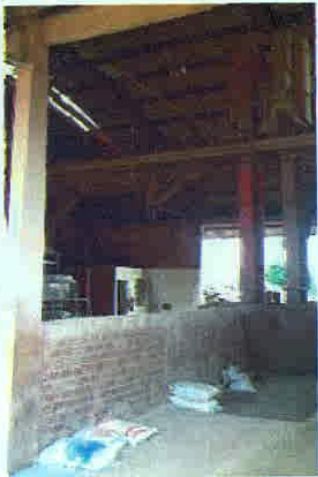
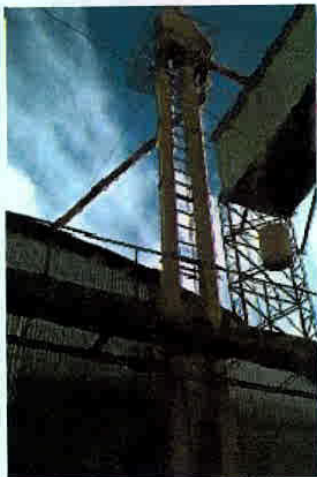
1.3.1.4.3.

Poços dos elevadores / E1 - E2 na moega; E3 - E4 na base da FT 3 e 4 ( Fita Transportadora ); E5 na base da FT 5 e 6 ( Fita Transportadora ); E6 – E7 no interior do armazém sementeiro / concreto armado / profundidade = 9,45; 7,10; 7,10 e 7,10 metros respectivamente; padrão normal de construção, em regular estado de conservação / manutenção, idade aparente de 10 ( dez ) anos / não apresentando visivelmente qualquer patologia / (04 unidades);

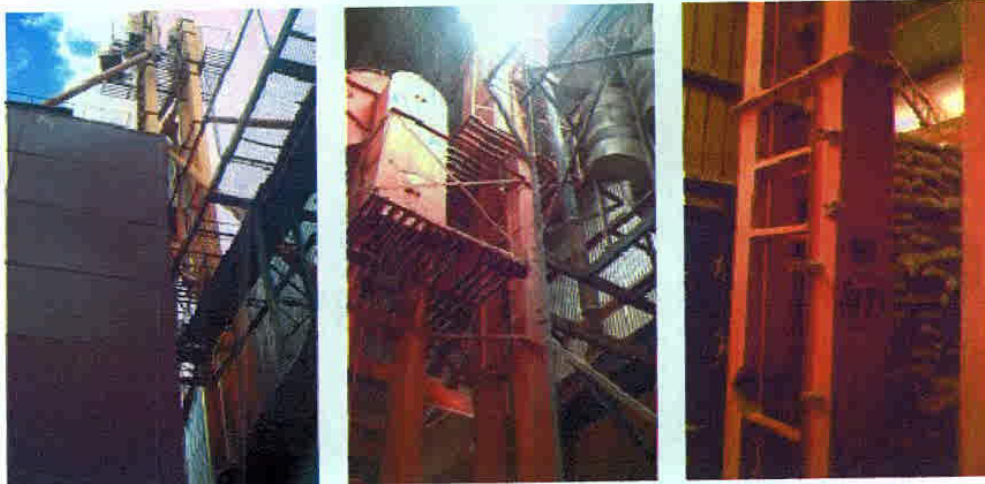
1.3.1.4.4.

Fundação e base para silos armazenadores – SA / em concreto armado / 14 (quatorze) silos com capacidade total de 6.640,00 toneladas / padrão normal de construção, em regular estado de conservação / manutenção / idade aparente de 10 (dez) anos / não apresentando visivelmente qualquer patologia ( 1.044,22 m<sup>2</sup> ):

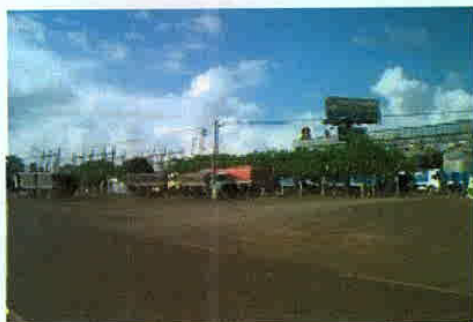
- 1.3.1.4.4.1. Modelo KW ( KeplerWeber ) 1806 / diâmetro: 5,40 metros / SA1 e SA8 / capacidade de 240 toneladas cada ( 02 unidades );

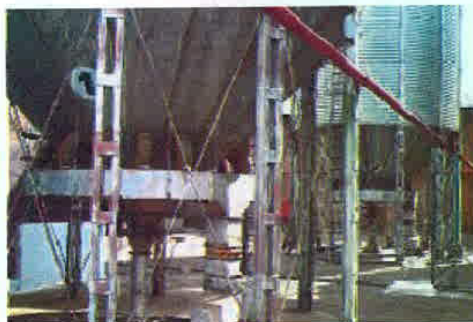
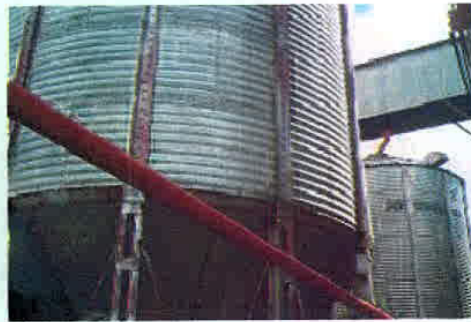
- 1.3.1.4.4.2. Modelo KW ( KeplerWeber ) 3008 / diâmetro: 9,00 metros / SA2; SA3; SA9 e SA10 / capacidade de 400 toneladas cada ( 04 unidades );

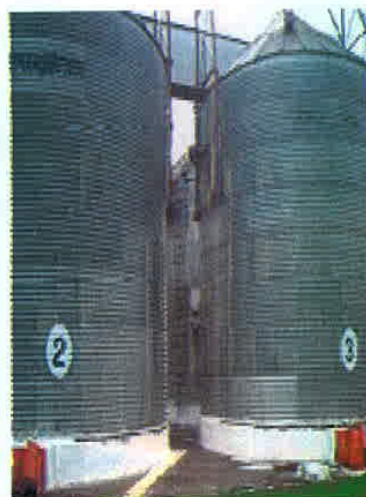
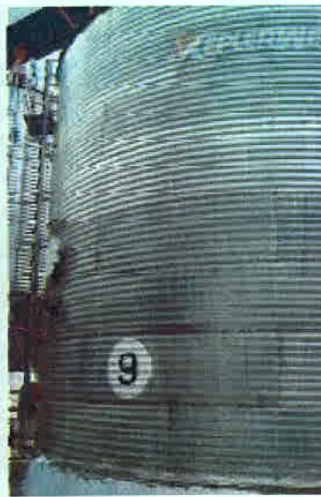
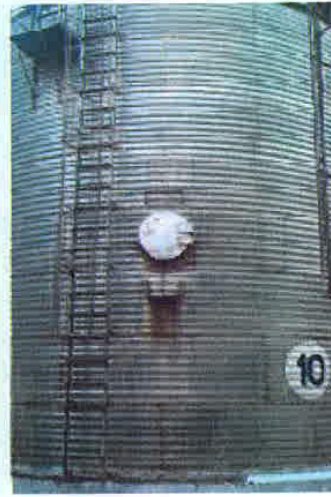
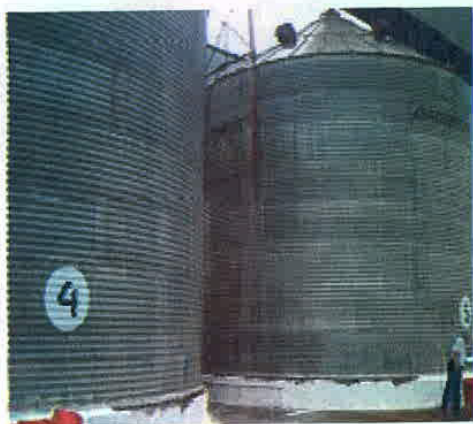
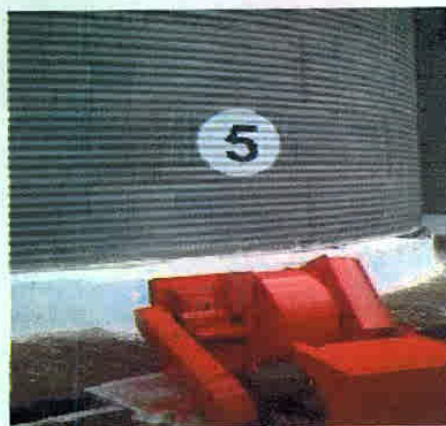
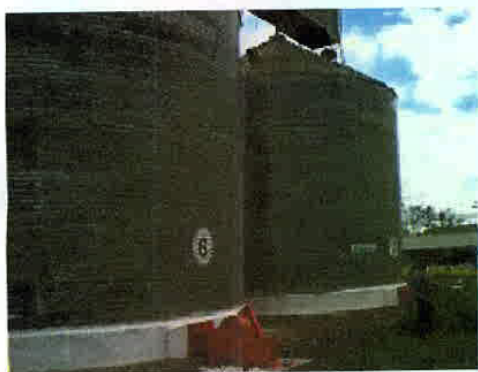
1.3.1.4.4.3. Modelo KW ( KeplerWeber ) 3608 / diâmetro: 10,90 metros /  
SA4; SA5; SA6; SA7; SA11; S12; SA13 e SA14 / capacidade  
de 600 toneladas cada ( 08 unidades );

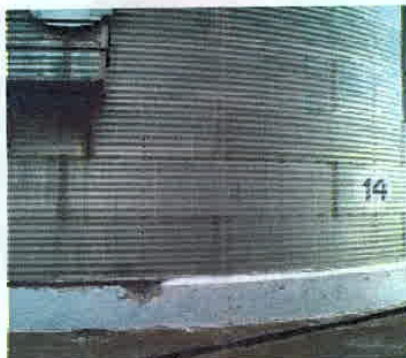
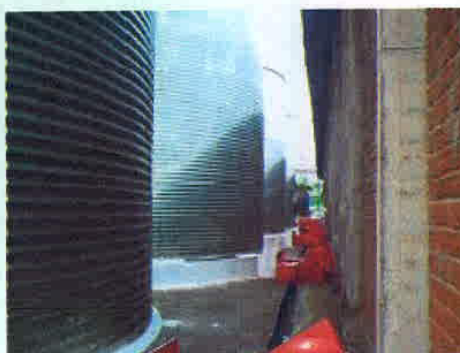
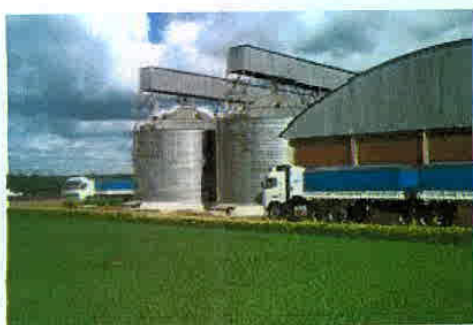
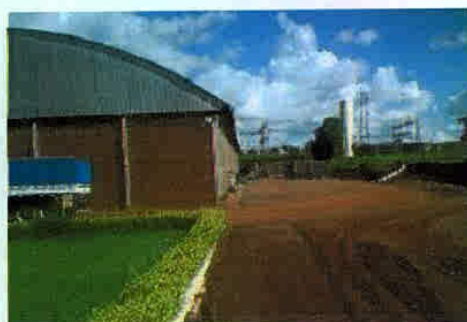
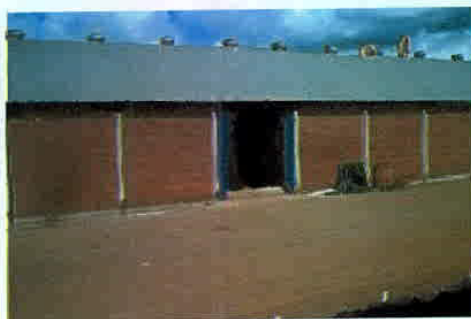
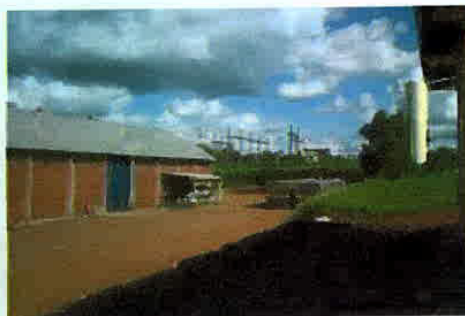
1.3.1.4.5.

Barracão / Armazém sementeiro e depósito de insumos agrícolas / cobertura com estrutura metálica em arco e telha de zinco galvanizado sem forro / parede em alvenaria com tijolo 6 furos à vista sem pintura / piso de concreto alisado / esquadrias de portões metálicos / pé-direito de 6,00 metros; padrão normal de construção, entre regular e reparos simples estado de conservação / manutenção, idade aparente de 10 (dez) anos / apresentando patologia em um dos pilares externos – ferragem exposta por avaria externa de pequena monta /  $63,80 \times 26,10\text{m} = 1.665,18 \text{ m}^2 + 26,50 \times 26,00\text{m} = 689,00 \text{ m}^2$  (  $2.354,18 \text{ m}^2$  );

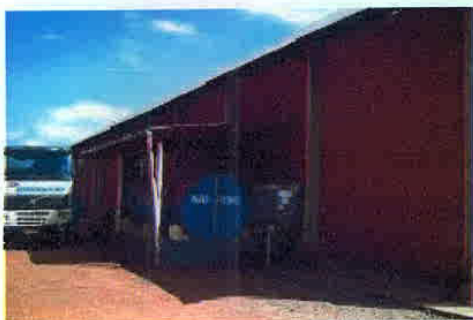
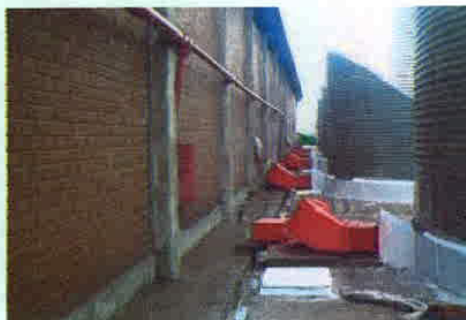
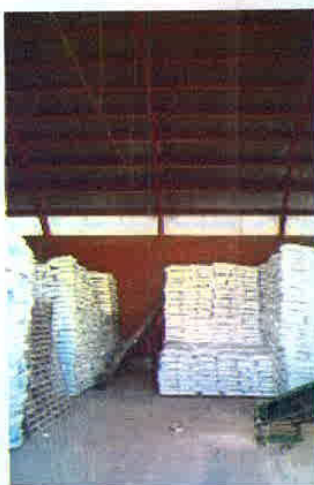
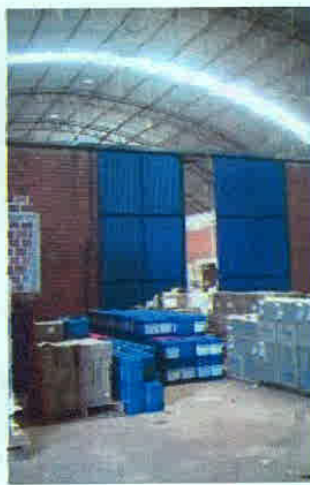
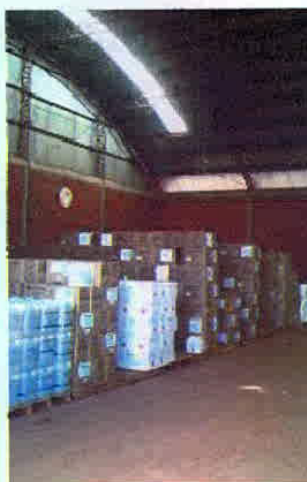
1.3.1.4.6.

Salão comercial / Vestiário - sanitário, oficina e refeitório / cobertura com estrutura metálica em duas águas e telha de zinco galvanizado com laje pré-moldada no vestiário – sanitário ( 40,00 m<sup>2</sup> ), sem forro na oficina ( 50,00 m<sup>2</sup> ) e forro de isopor no refeitório (50,00 m<sup>2</sup> ) / parede em alvenaria com tijolo 6 furos à vista sem pintura externamente e na oficina, no refeitório rebocada / azulejo até ½ altura no vestiário – sanitário / piso cerâmico no vestiário – sanitário e refeitório ( 90,00 m<sup>2</sup> ), e cimento alisado na oficina ( 50,00 m<sup>2</sup> ) / esquadrias de portas e janelas metálicas / pé-direito de 3,00 metros; padrão normal de construção, regular estado de conservação / manutenção, idade aparente de 10 ( dez ) anos / não apresentando visivelmente qualquer patologia ( 140,00 m<sup>2</sup> );

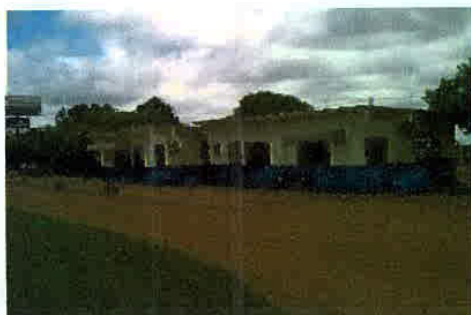
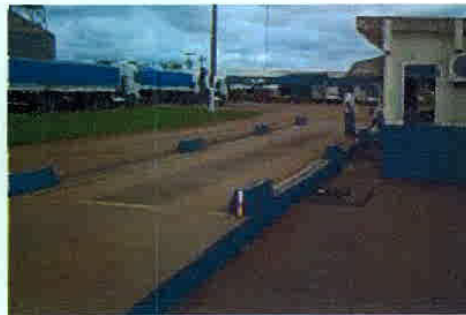
- 1.3.1.4.9. Escritório de controle da balança / cobertura em Calhetão 90 de cimento amianto em uma água com forro em isopor / parede em alvenaria com tijolo 6 furos rebocada interna e externamente com pintura em látex / piso cerâmico / esquadrias de portas e janelas metálicas / pé-direito de 2,80 metros; padrão normal de construção, entre novo e regular estado de conservação / manutenção, idade aparente de 02 ( dois ) anos / não apresentando visivelmente qualquer patologia, com balança anexa marca “Jundiaí”, modelo BL 2246/94 – capacidade 60 toneladas, plataforma 18,00x3,00 metros, altura = 1,70 metros; padrão normal de construção, entre novo e regular estado de conservação / manutenção, idade aparente de 02 (dois) anos / não apresentando visivelmente qualquer patologia ( 45,99 m<sup>2</sup> );

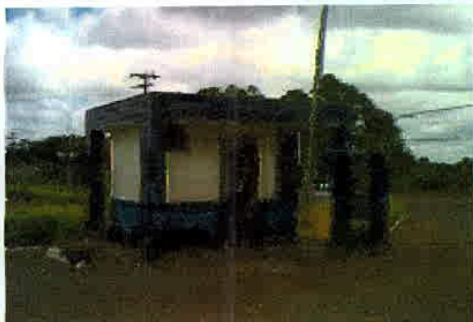
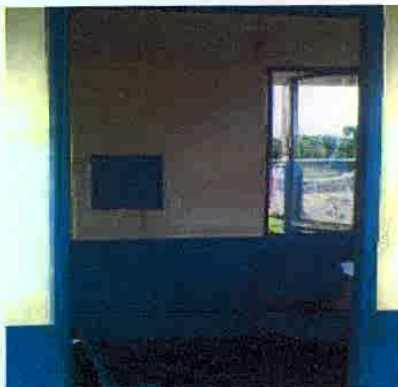
- 1.3.1.4.10. Guarita / cobertura em laje impermeabilizada rebocada / parede em alvenaria com tijolo 6 furos rebocada interna e externamente / parcialmente com pintura

em látex e detalhes – pilares e viga de respaldo revestida com cerâmica / piso cerâmico / esquadrias de portas e janelas metálicas / pé-direito de 2,80 metros; padrão normal de construção, regular estado de conservação / manutenção, idade aparente de 02 (dois) anos / não apresentando visivelmente qualquer patologia ( 8,00 m<sup>2</sup> );

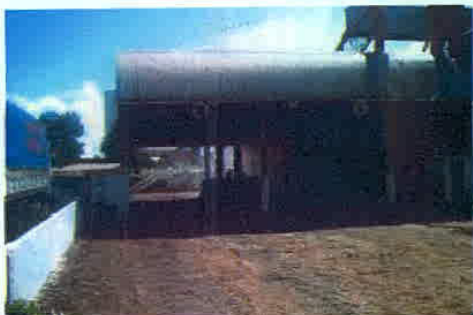
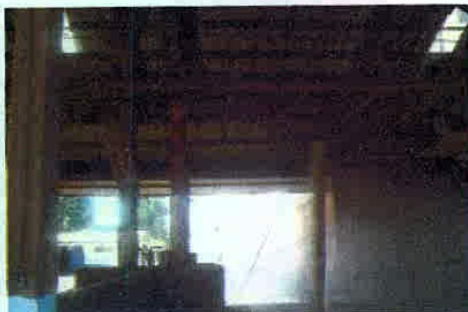
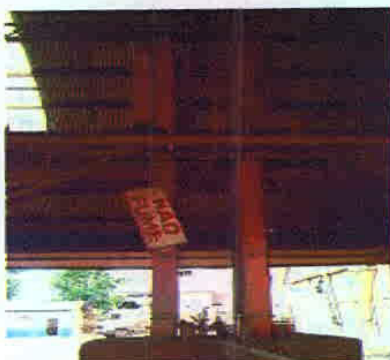
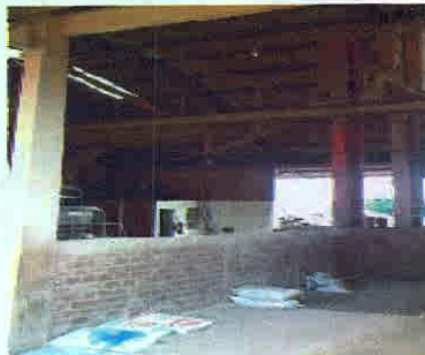
- 1.3.1.5.1. Elevador Metálico / E1 e E2 na moega / KW ( KeplerWeber ) modelo EA 2S - capacidade 40 toneladas / hora cada - altura = 17,47 metros cada / motor de 4,0 cv ( 02 unidades ) - em regular estado de conservação / manutenção, idade aparente 10 ( dez ) anos, não apresentando visivelmente qualquer patologia;

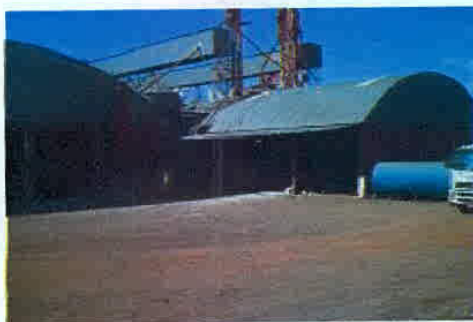
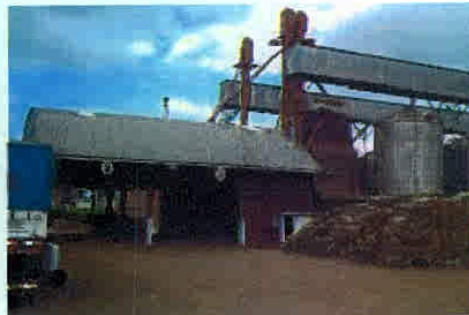
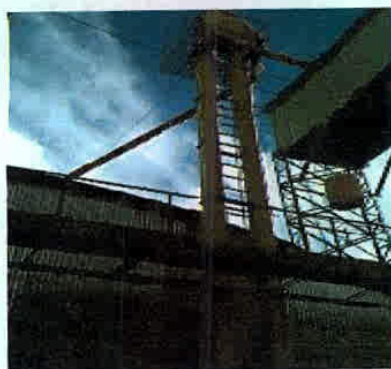
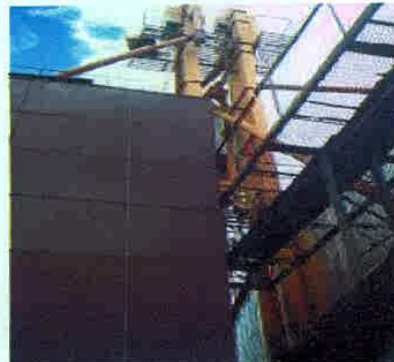
- 1.3.1.5.2. Elevador Metálico / E3 e E4 na base da FT 3 e 4 ( Fita Transportadora ) / KW ( KeplerWeber ) modelo EA 2S - capacidade 40 toneladas / hora cada - altura = 24,47 e 23,47 metros respectivamente / motor de 7,5 cv ( 02 unidades ) - em regular estado de conservação / manutenção, idade aparente 10 ( dez ) anos, não apresentando visivelmente qualquer patologia;

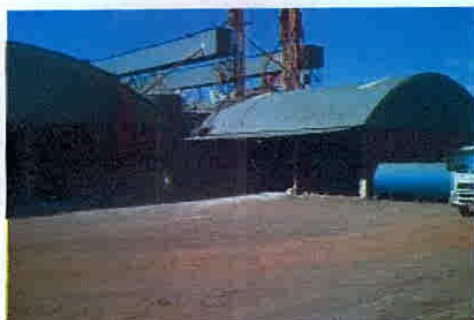
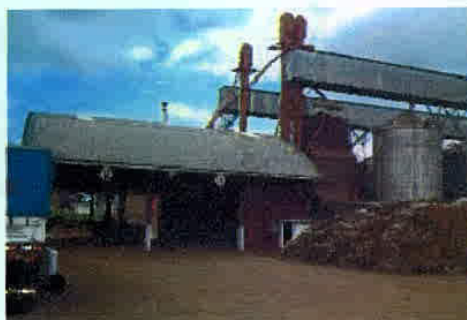
- 1.3.1.5.3. Elevador Metálico / E5 na base da FT 5 e 6 ( Fita Transportadora ) / KW ( KeplerWeber ) modelo EA 2S - capacidade 40 toneladas / hora - altura = 23,47 metros / motor de 7,5 cv ( 01 unidade ) - em regular estado de conservação / manutenção, idade aparente 10 ( dez ) anos, não apresentando visivelmente qualquer patologia;

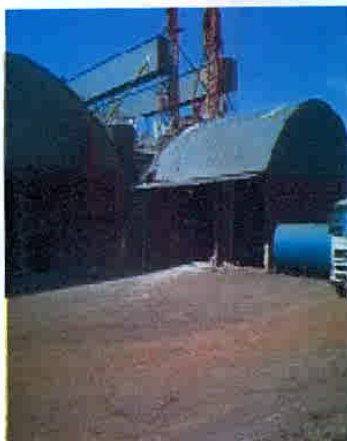
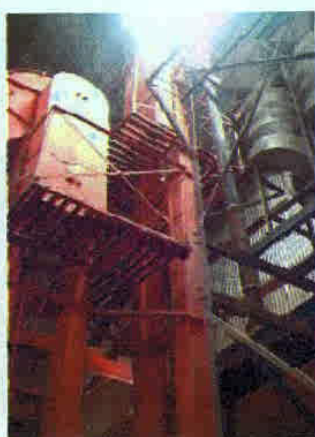
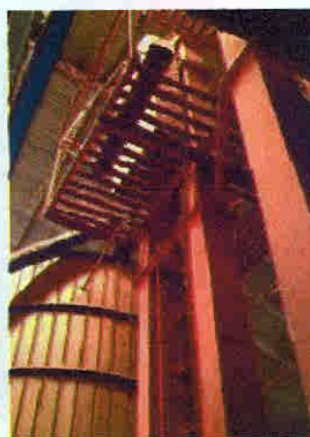
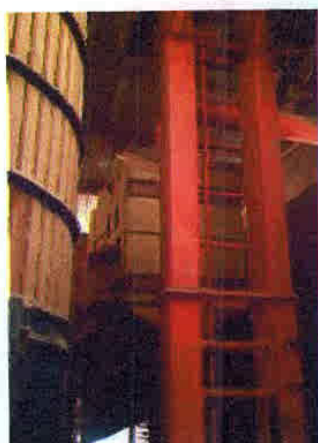
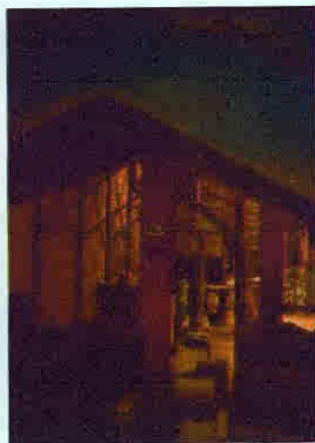
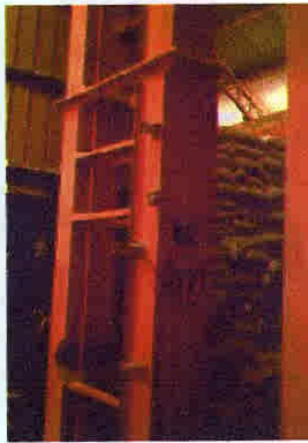
- 1.3.1.5.4. Elevador Metálico / E6 no interior do armazém sementeiro / KW (KeplerWeber) modelo EA 1S - capacidade 20 toneladas / hora - altura = 11,00 metros / motor de 3,0 cv ( 01 unidade ) - em regular estado de conservação / manutenção, idade aparente 10 ( dez ) anos, não apresentando visivelmente qualquer patologia;

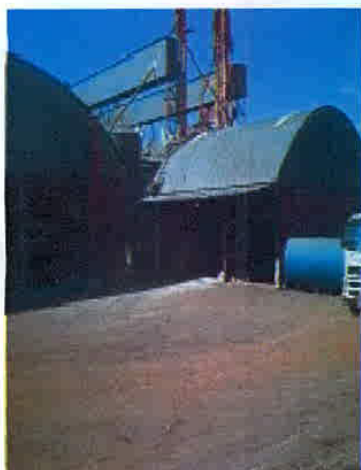
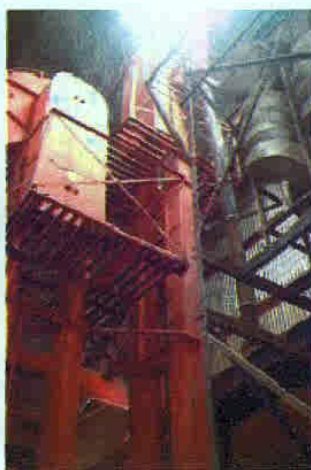
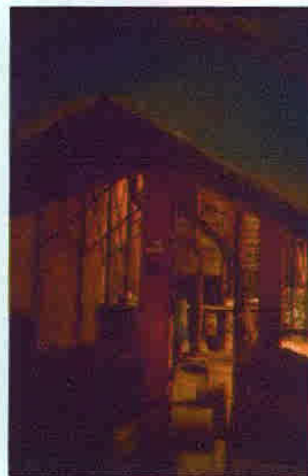
- 1.3.1.5.5. Elevador Metálico / E7 no interior do armazém sementeiro / KW (KeplerWeber) modelo EA 1S - capacidade 20 toneladas / hora - altura = 12,10 metros / motor de 3,0 cv ( 01 unidade ) - em regular estado de conservação / manutenção, idade aparente 10 ( dez ) anos, não apresentando visivelmente qualquer patologia;

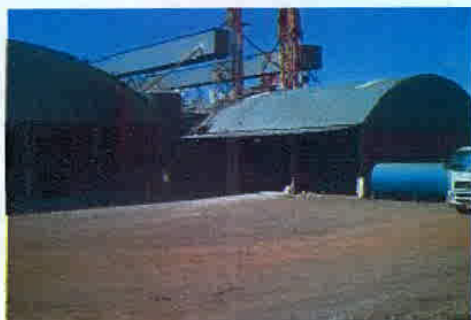
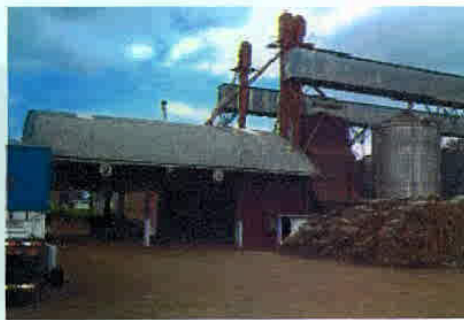
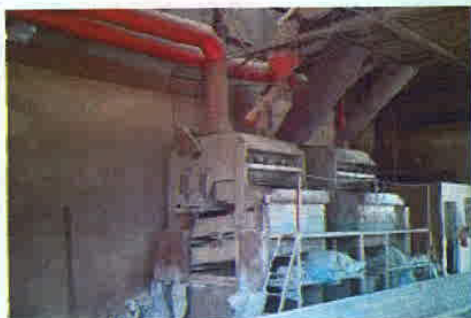
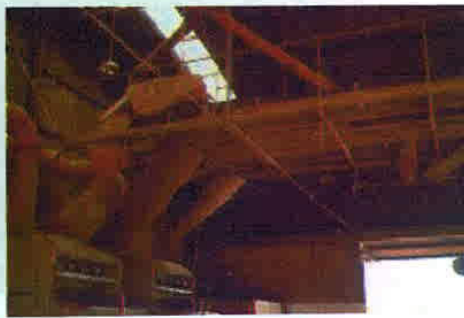
- 1.3.1.5.6. Máquina de pré-limpeza / PL1 e PL2 anexo a moega / KW (KeplerWeber) modelo PPL/SP – capacidade 40 toneladas / hora cada – com peneiras para dois produtos e ciclone ( 02 unidades ) - em regular estado de conservação / manutenção, idade aparente 10 ( dez ) anos, não apresentando visivelmente qualquer patologia;

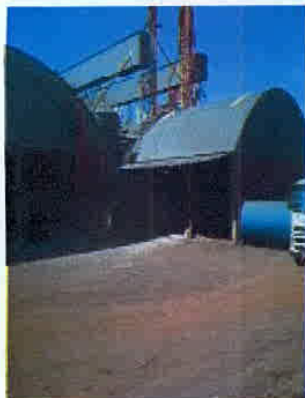
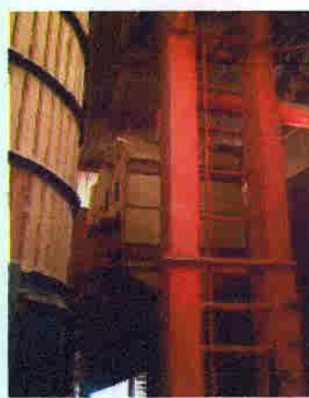
- 1.3.1.5.7. Máquina de limpeza / ML1 no interior do armazém sementeiro / KW (KeplerWeber) modelo PPL/160 - capacidade 15 toneladas / hora cada – com peneiras para dois produtos e ciclone ( 01 unidade ) - em regular estado de conservação / manutenção, idade aparente 10 ( dez ) anos, não apresentando visivelmente qualquer patologia;

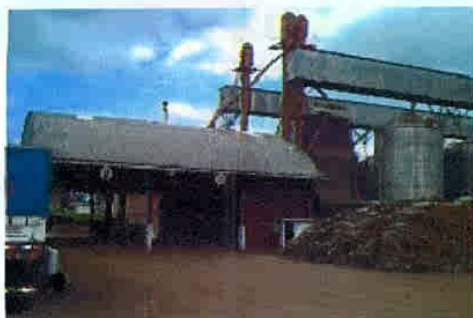
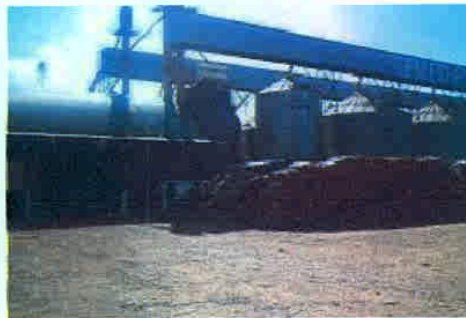
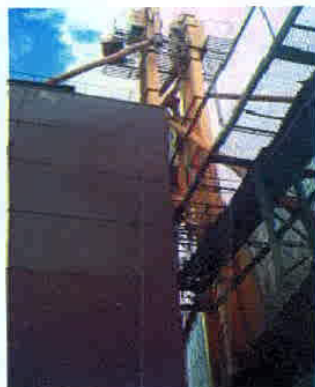
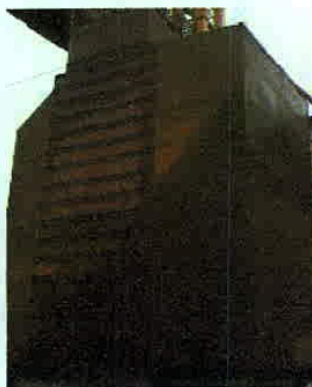
- 1.3.1.5.8. Secador metálico / S1 ao lado do elevador E4 / KW ( KeplerWeber ) modelo KW115 – capacidade 20 toneladas / hora / 02 ventiladores / exaustores auxiais de 15 cv / compressor 1,0 cv ( 01 unidade ) - em regular estado de conservação / manutenção, idade aparente 10 (dez) anos, não apresentando visivelmente qualquer patologia;
