# PLANO DE RECUPERAÇÃO JUDICIAL

**FERTIMOURÃO AGRÍCOLA LTDA E CAMPOCERES AGRÍCOLA LTDA - EM  
RECUPERAÇÃO JUDICIAL**

# **REAVALIAÇÃO** **DE** **BENS DO** **ATIVO PERMANENTE**

**-FERTIMOURÃO AGRÍCOLA LTDA –  
CAMPO MOURÃO - PARANÁ**

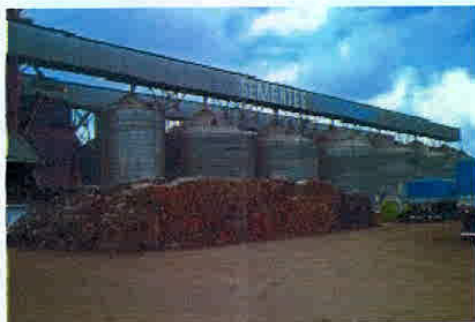
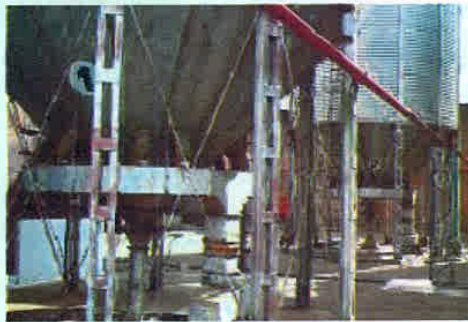
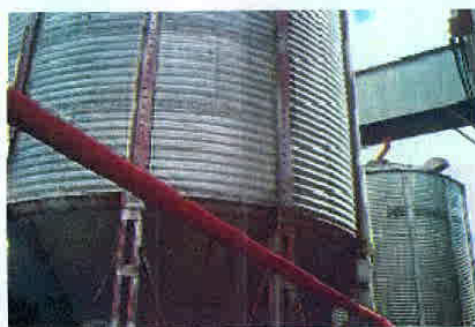
- conservação de grãos 16% umidade / ventilador modelo BF311/M4 de 10 cv / insuflação ( 02 unidades ) - em regular estado de conservação / manutenção, idade aparente 10 ( dez ) anos, não apresentando visivelmente qualquer patologia;

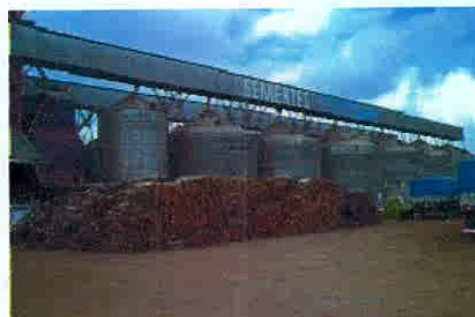
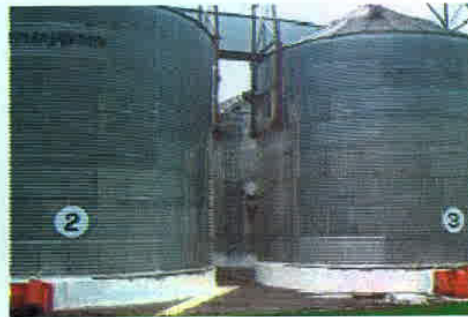
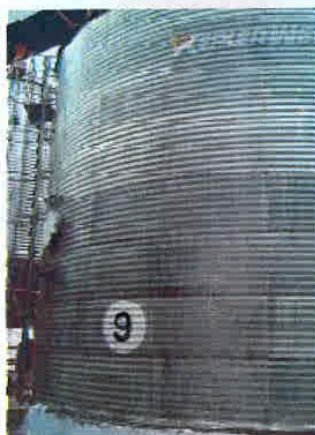
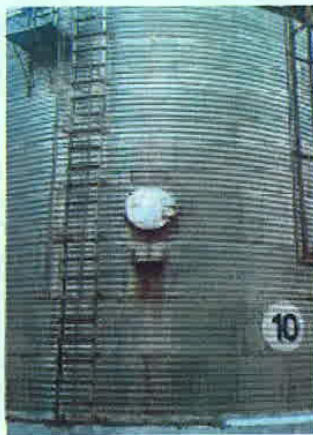
1.3.1.5.10. Silo armazenador metálico / SA2, SA3, SA9 e SA10 / KW (KeplerWeber) modelo 3008 – capacidade 400 toneladas cada / diâmetro = 9,00 metros / sistema de aeração – conservação de grãos 16% umidade / ventilador modelo BF343/P de 10 cv / insuflação ( 04 unidades ) - em regular estado de conservação / manutenção, idade aparente 10 ( dez ) anos, não apresentando visivelmente qualquer patologia;

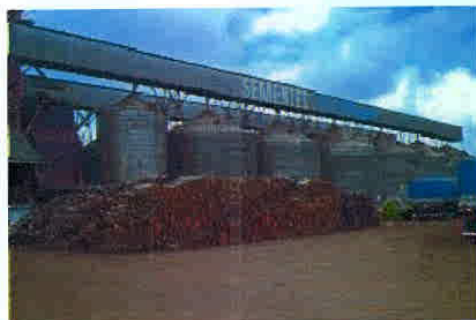
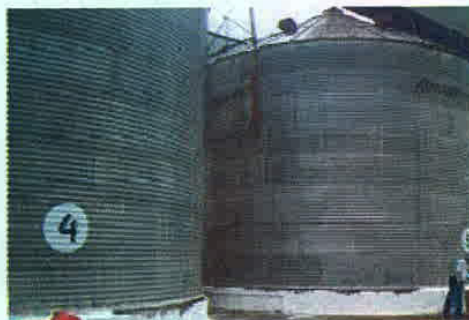
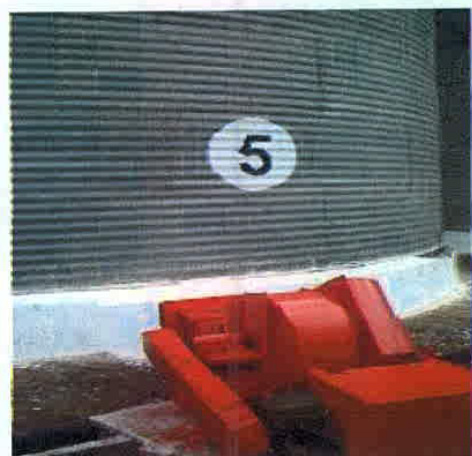
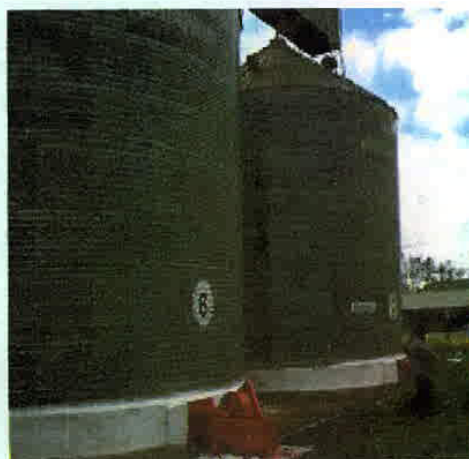
- 1.3.1.5.11. Silo armazenador metálico / SA4, SA5, SA6, SA7, SA11, SA12, SA13 e SA14 / KW ( KeplerWeber ) modelo 3608 – capacidade 600 toneladas cada / diâmetro = 10,90 metros / sistema de aeração – conservação de grãos 16% umidade / ventilador modelo BF419/P de 15 cv / insuflação ( 08 unidades ) - em regular estado de conservação / manutenção, idade aparente 10 ( dez ) anos, não apresentando visivelmente qualquer patologia;

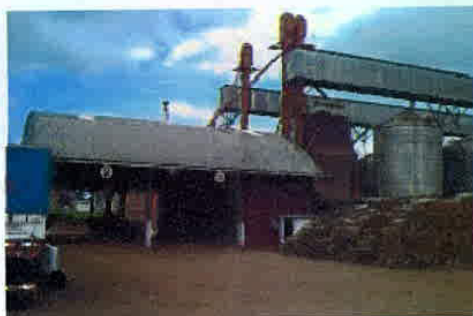
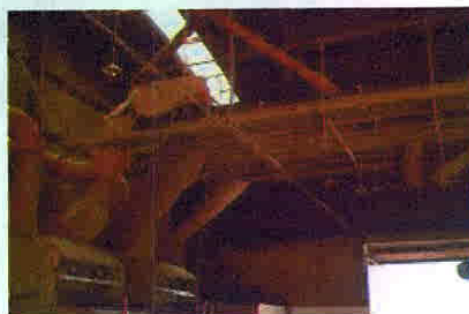
- 1.3.1.5.13. Fita transportadora / FT2 superior do elevador E1 – E2 para máquina de pré-limpeza PL2 / KW ( KeplerWeber ) modelo CT 16” – capacidade 40 toneladas / hora – comprimento = 10,50 metros / motor 3 cv ( 01 unidade ) - em regular estado de conservação / manutenção, idade aparente 10 ( dez ) anos, não apresentando visivelmente qualquer patologia;

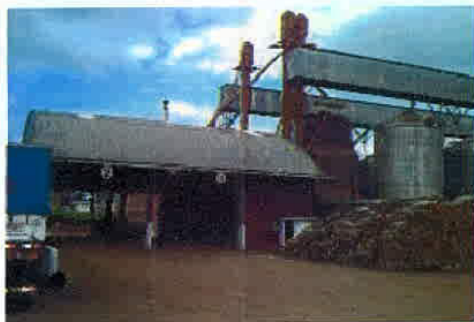
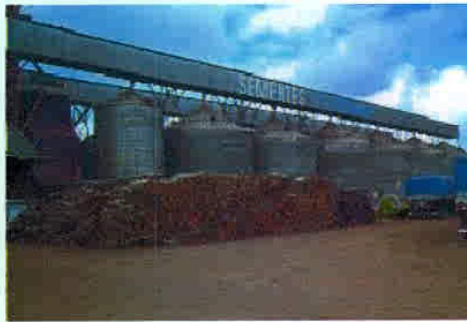
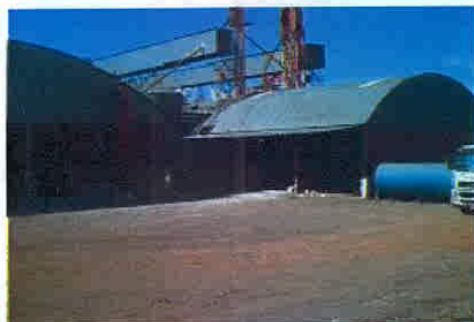
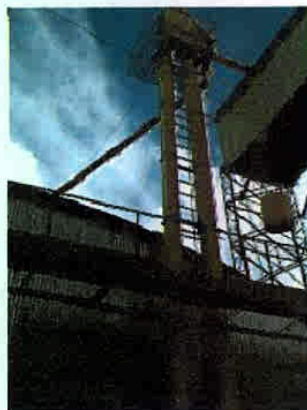
- 1.3.1.5.14. Fita transportadora / FT3 e FT5 superior dos silos / KW (KeplerWeber) modelo CT 16" – capacidade 40 toneladas / hora cada – comprimento = 87,00 metros / motor 10 cv ( 02 unidades ) - em regular estado de conservação / manutenção, idade aparente 10 ( dez ) anos, não apresentando visivelmente qualquer patologia;

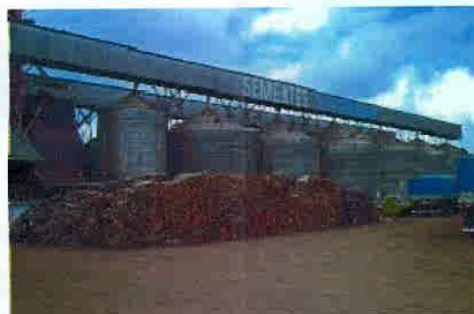
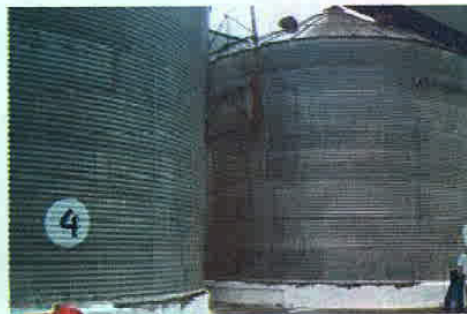
- 1.3.1.5.15. Fita transportadora / FT4 e FT6 inferior dos silos / KW (KeplerWeber) modelo CT 16" – capacidade 40 toneladas / hora cada – comprimento = 84,00 metros / motor 7,5 cv ( 02 unidades ) - em regular estado de conservação / manutenção, idade aparente 10 (dez) anos, não apresentando visivelmente qualquer patologia;

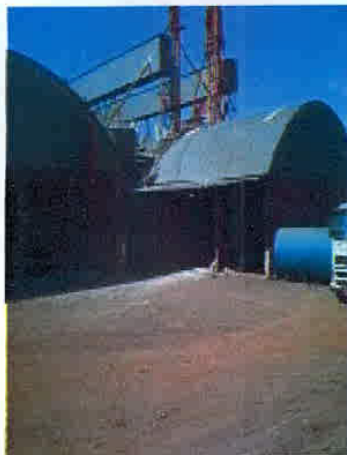
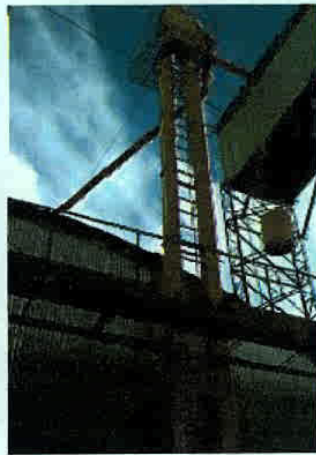
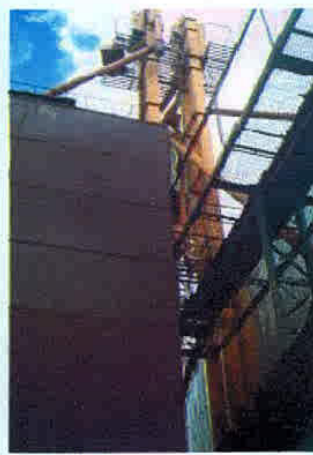
- 1.3.1.5.16. Fita transportadora / FT7 superior do elevador E3 – E4 para armazém sementeiro – ML1 / KW ( KeplerWeber ) modelo CT 16" – capacidade 40 toneladas / hora – comprimento = 23,50 metros / motor 5 cv ( 01 unidade ) - em regular estado de conservação / manutenção, idade aparente 10 ( dez ) anos, não apresentando visivelmente qualquer patologia;

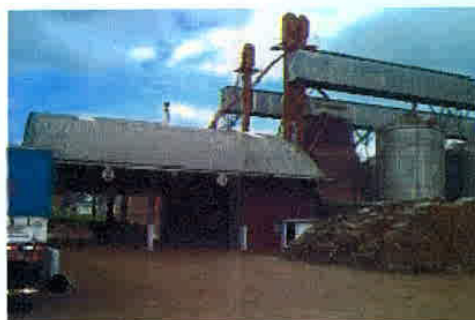
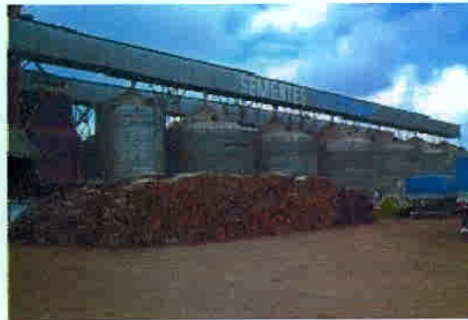
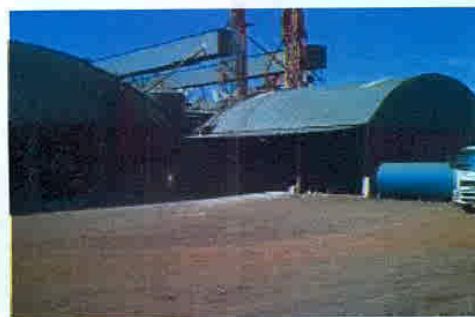
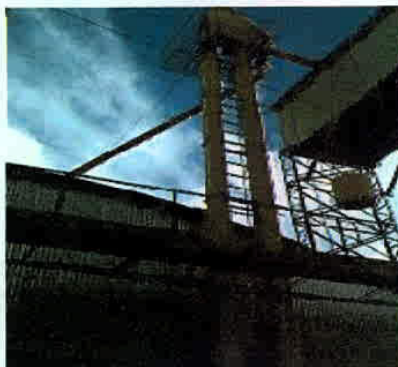
- 1.3.1.5.17. Passarela metálica / KW ( KeplerWeber ) sobre silos – fechadas / comprimento = 87,00 metros / altura = 2,00 metros / largura = 1,90 metros (02 unidades ) - em regular estado de conservação / manutenção, idade aparente 10 ( dez ) anos, não apresentando visivelmente qualquer patologia;

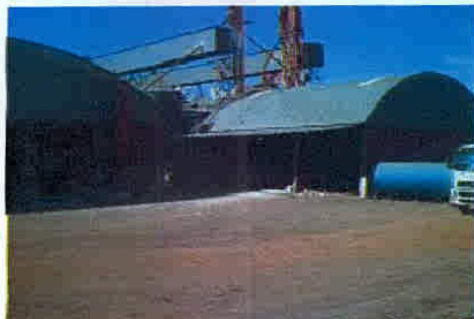
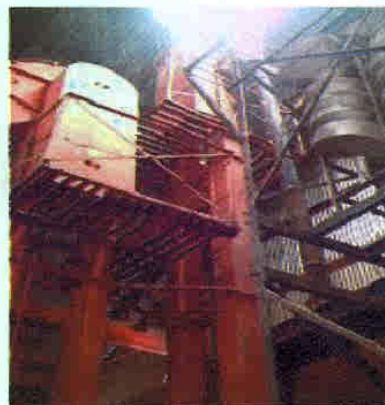
- 1.3.1.5.18. parador espiral / ROTA modelo 2.88.64 / 1994 – classificadora de sementes no armazém sementeiro - capacidade 8,0 toneladas / hora ( 01 unidade ) - em regular estado de conservação / manutenção, idade aparente 10 ( dez ) anos, não apresentando visivelmente qualquer patologia;

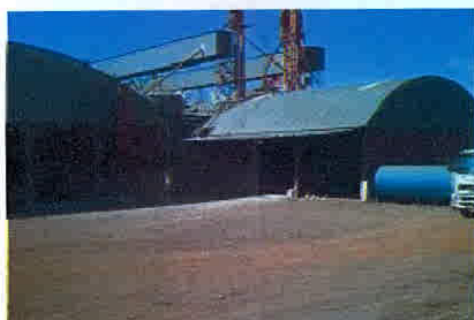
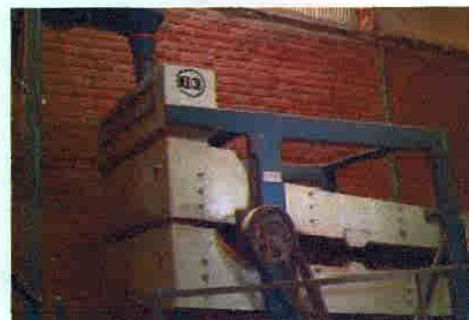
- 1.3.1.5.19. Máquina vibratória / ROMA PE2 / limpeza e classificadora de forma e tamanho no armazém sementeiro – capacidade 8,0 toneladas / hora ( 01 unidade ) - em regular estado de conservação / manutenção, idade aparente 10 ( dez ) anos, não apresentando visivelmente qualquer patologia;

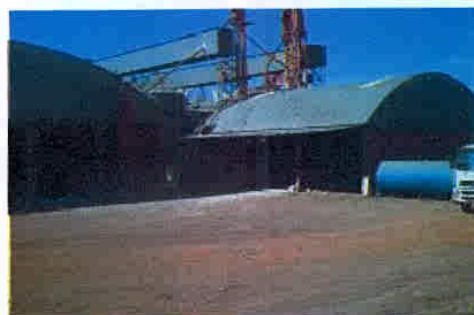
- 1.3.1.5.20. Mesa densimétrica / MD1 e MD2 / ROTA modelo RT180 – classificadora no armazém sementeiro – capacidade 8,0 toneladas / hora cada ( 02 unidades) - em regular estado de conservação / manutenção, idade aparente 10 ( dez ) anos, não apresentando visivelmente qualquer patologia.

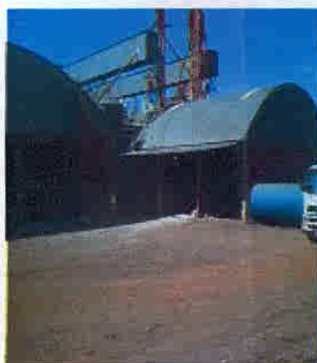
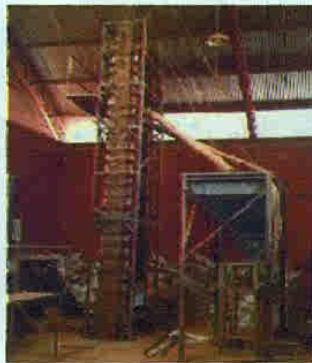
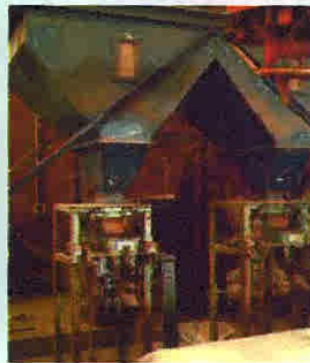
- 1.3.1.5.21. Conjunto ensacadeira com elevador rotativo e balança / no armazém sementeiro – capacidade 8,0 toneladas / hora (01 unidade) - em regular estado de conservação / manutenção, idade aparente 10 (dez) anos, não apresentando visivelmente qualquer patologia;

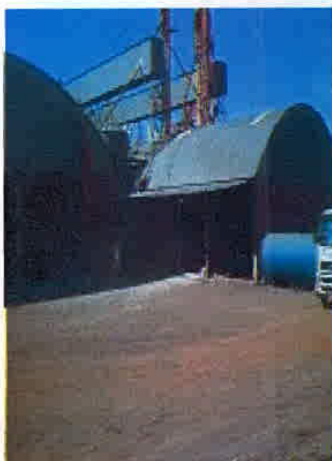
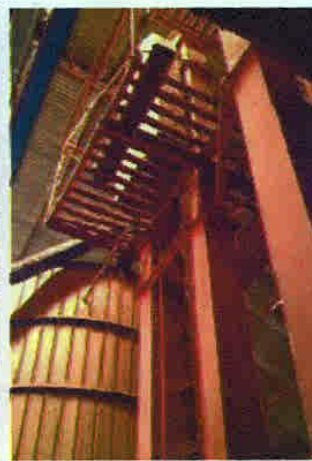
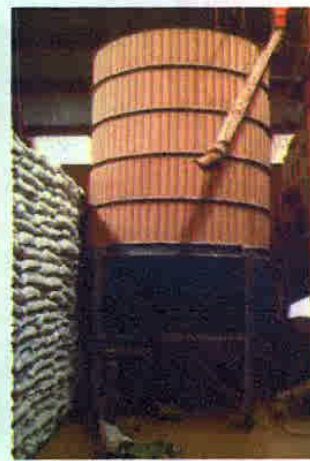
- 1.3.1.5.22. Silo de ensaque / retorno de sementes / SE1 no armazém sementeiro – capacidade 30,0 toneladas ( 01 unidade ) - em regular estado de conservação / manutenção, idade aparente 10 ( dez ) anos, não apresentando visivelmente qualquer patologia.

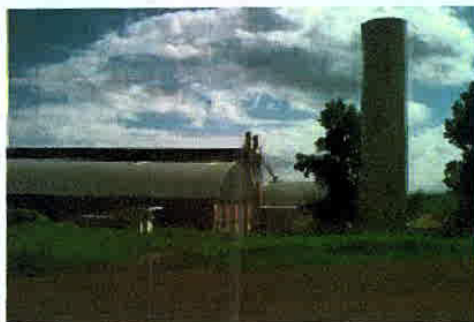
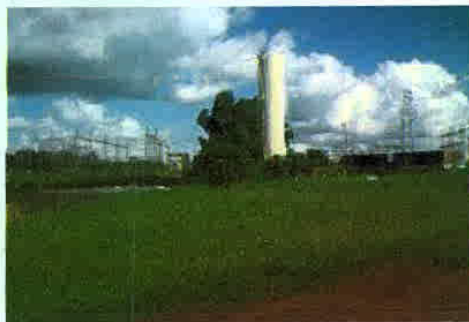
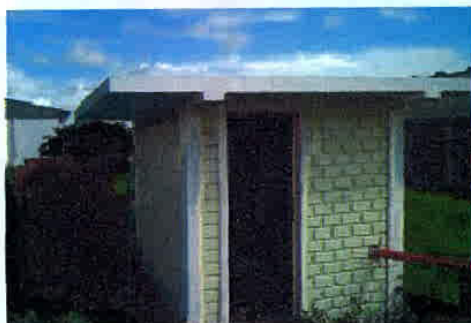
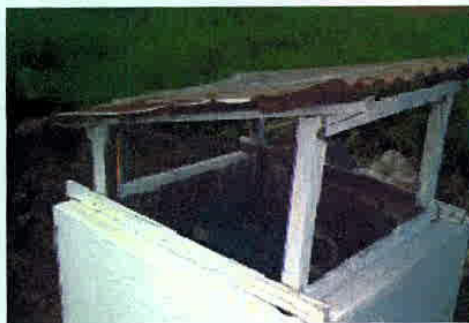
- 1.3.2.2.3. Caixa d'água metálica elevada / diâmetro = 3,00 metros / altura = 13,00 metros / com casa pressurizadora, rede de hidrantes e poço semi-artesiano / profundidade = 42,00 metros / entre novo e regular estado de conservação e manutenção, idade aparente de 02 ( dois ) anos, não apresentando visivelmente qualquer patologia ( 01 unidade );

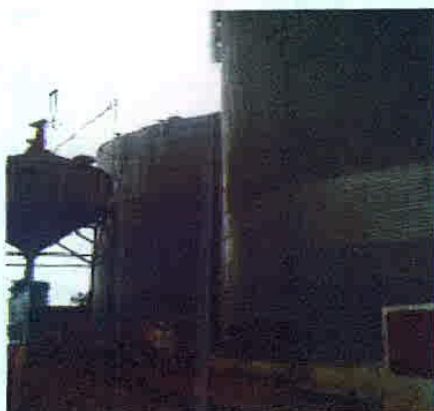
- 1.3.2.2.4. Contra-piso em concreto alisado / redor dos silos / regular estado de conservação e manutenção, idade aparente de 05 ( cinco ) anos, não apresentando visivelmente qualquer patologia ( 298,66 m<sup>2</sup> ).

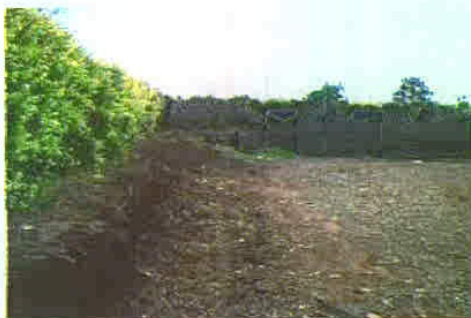
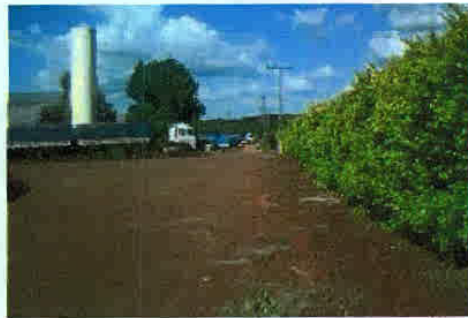
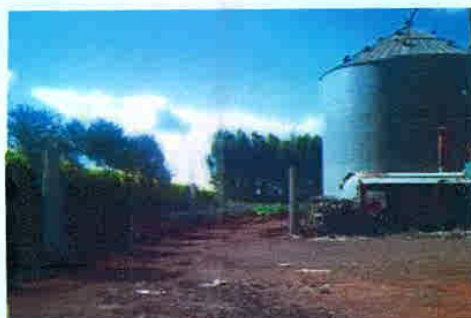
1.3.2.2.2. Cerca lateral esquerda ( de quem olha da rodovia ) e de fundos – arame farpado / 12 fios, com palanques em concreto armado pré-moldados / 0,12x0,12m / espaçamento 3,80 metros / altura = 2,30 metros / regular estado de conservação e manutenção, idade aparente de 05 ( cinco ) anos, não apresentando visivelmente qualquer patologia ( 263,00 m );

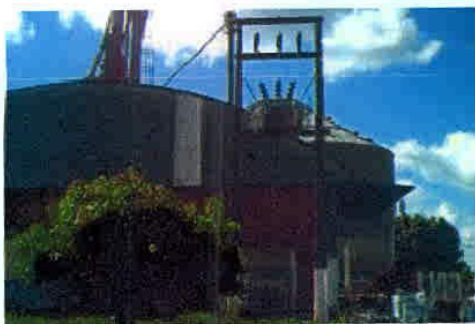
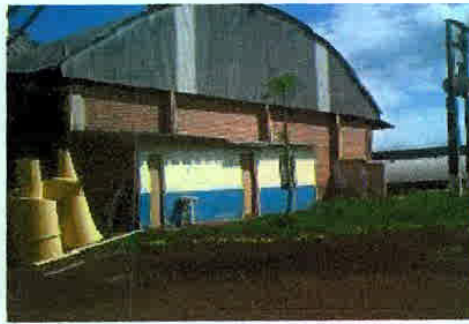
- 1.3.2.3.1. Ramal aéreo, com postes de concreto e cabos de alumínio 3#04 CAA, tensão 34,5 kV, com derivação da rede da COPEL, para o complexo industrial / regular estado de conservação e manutenção, idade aparente de 10 ( dez ) anos, não apresentando visivelmente qualquer patologia ( 97,00 metros );
- 1.3.2.3.2. Posto de transformação, com transformador de distribuição, trifásico, 225 kVA, 34,5 kV – 380/220V – 60 Hz, instalado sobre uma plataforma em postes de concreto, 2xB-600/10,5m, pára-raios 34,5 kV, com medição em baixa tensão ( conta nº. 08-315590 ) na parede das moegas / regular estado de conservação e manutenção, idade aparente de 10 ( dez ) anos, não apresentando visivelmente qualquer patologia (01 unidade);

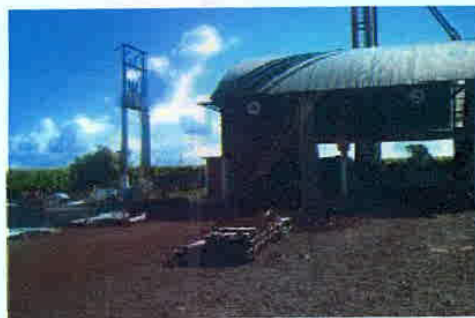
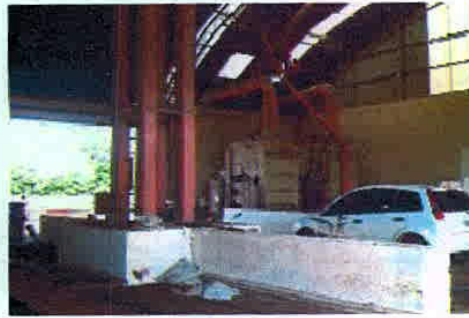
- 1.3.2.3.3. Quadro de proteção e comando de acionamento para 10 motores elétricos através de chaves auto-compensadoras automáticas, amperímetro, voltímetro, chaves geral de proteção, comandos pelo nível do secador e níveis dos silos / regular estado de conservação e manutenção, idade aparente de 10 ( dez ) anos, não apresentando visivelmente qualquer patologia ( 01 unidade );

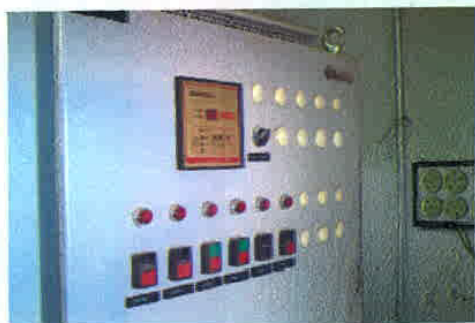
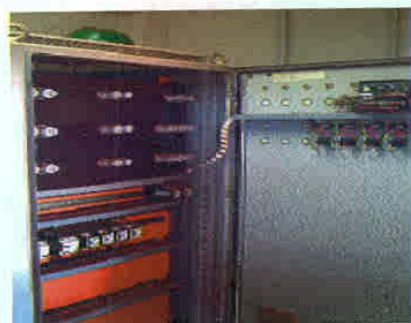
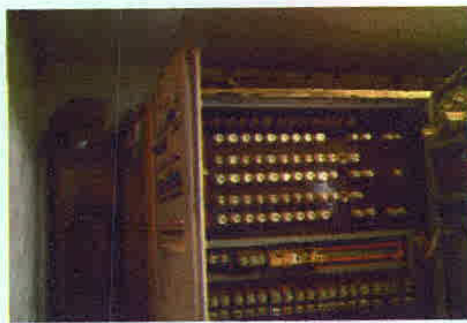
- 1.3.2.3.4. Banco de capacitores, com controle automático de correção do Fator de Potência, capacidade total de 80,0 kVAR ( 06 estágios ), com proteção / regular estado de conservação e manutenção, idade aparente de 10 (dez) anos, não apresentando visivelmente qualquer patologia ( 01 unidade );

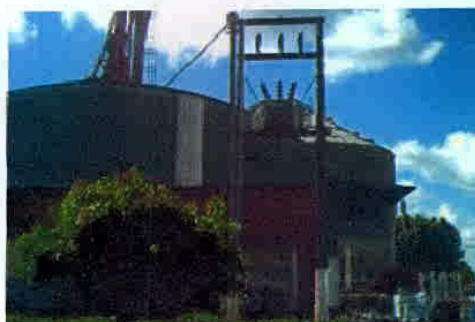
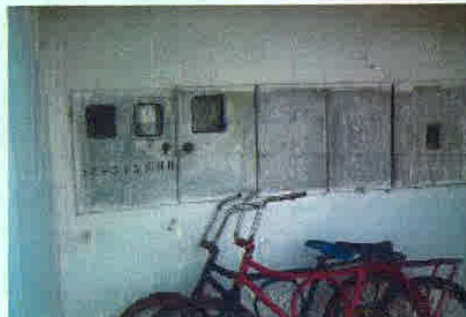
- 1.3.2.3.5. Rede de distribuição, subterrânea, embutida e aparente, em B.T. (Baixa Tensão), na tensão de 380/220V, para alimentação dos motores elétricos dos equipamentos das moegas, pré-limpeza, secador e silos, instalações de iluminação e tomadas, pára-raios, sinalização e aterramentos / regular estado de conservação e manutenção, idade aparente de 10 ( dez ) anos, não apresentando visivelmente qualquer patologia ( 01 unidade );

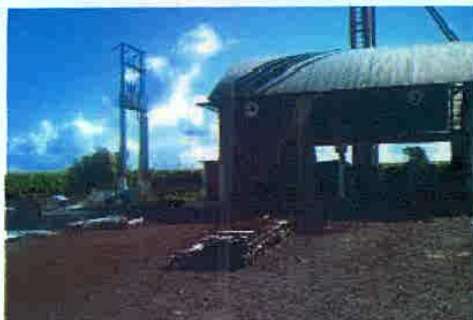
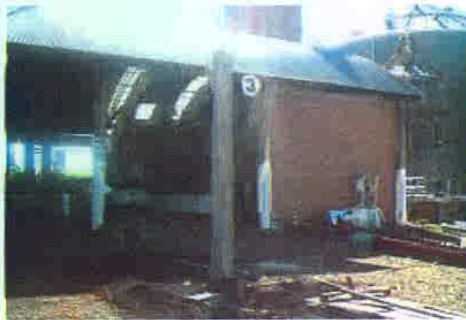
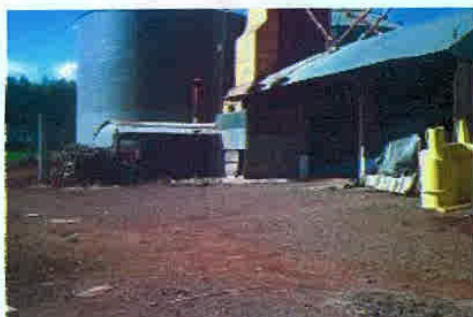
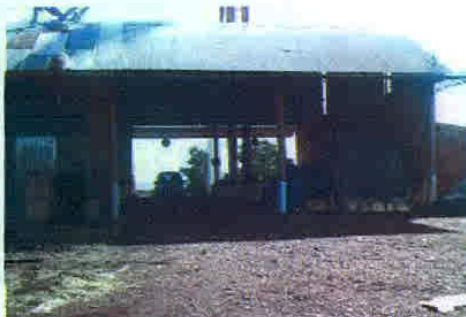
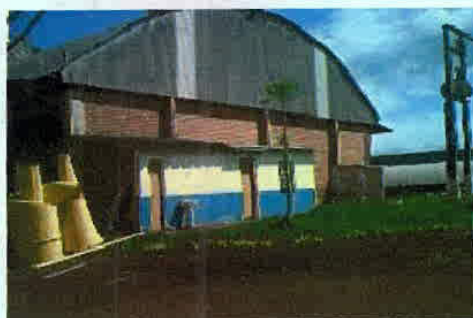
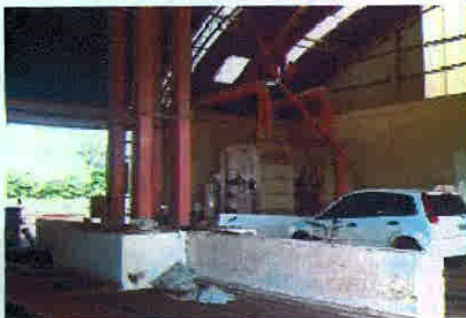
- 1.3.2.4.1. Galpão / Moega dupla em alvenaria – 03 e 04 – células de capacidade 60 toneladas em concreto armado – dos elevadores centrais E1 e E4 de capacidade 40 toneladas / hora – Cobertura com estrutura metálica em arco e telha de zinco galvanizado sem forro / parede em alvenaria com tijolo 6 furos à vista sem

pintura / piso de concreto alisado / estrutura de grade de ferro para descarga de grãos / estrutura de pré-limpeza e casa de comando elétrica internos / pé-direito de 5,00 metros; padrão normal de construção, em regular estado de conservação / manutenção, idade aparente de 10 ( dez ) anos / não apresentando visivelmente qualquer patologia / 20,00x18,00m ( 360,00 m<sup>2</sup> );

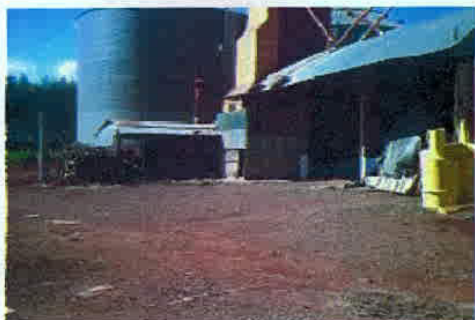
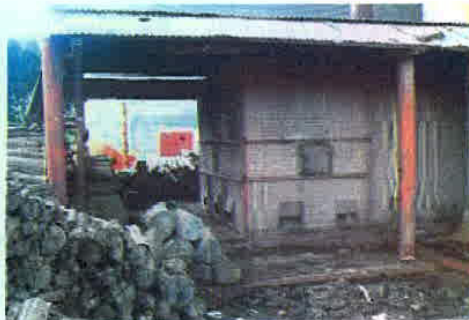
1.3.2.4.2.

Galpão da base do secador – modelo S1 KW 115 / com a fornalha de tijolo refratário / Cobertura com estrutura metálica e telha de zinco galvanizado sem forro / piso de concreto alisado / pé-direito de 3,00 metros; padrão baixo de construção, em regular estado de conservação / manutenção, idade aparente de 10 ( dez ) anos / não apresentando visivelmente qualquer patologia ( 72,00 m<sup>2</sup> );

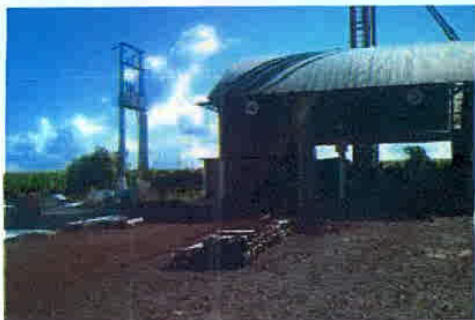
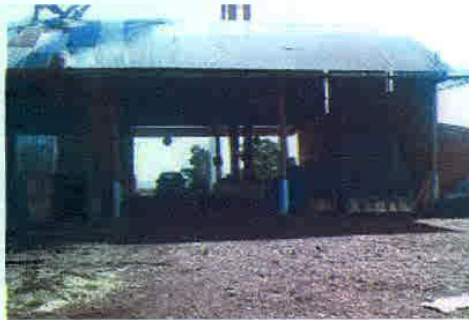
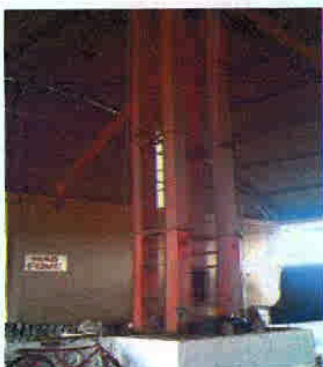
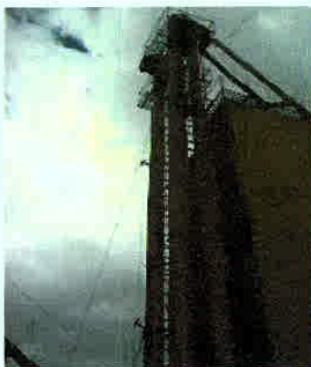
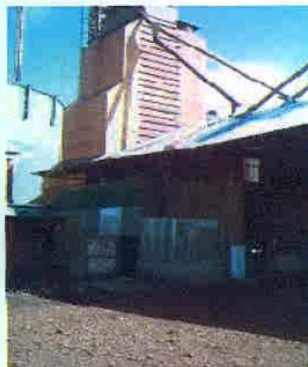
- 1.3.2.4.3. Poço dos elevadores / E1 - E2 na moega ( recebem, no local, a numeração 08 e 09 ); E3 - E4 ao lado do secador S1 ( recebem, no local, a numeração 10 e 11); E5 entre os dois silos SA1 e SA2 (recebe, no local, a numeração 12 ) / concreto armado / profundidade = 9,30; 5,40 e 2,50 metros respectivamente; padrão normal de construção, em regular estado de conservação / manutenção, idade aparente de 10 (dez) anos / não apresentando visivelmente qualquer patologia / 2,30 x 2,90m / ( 03 unidades );

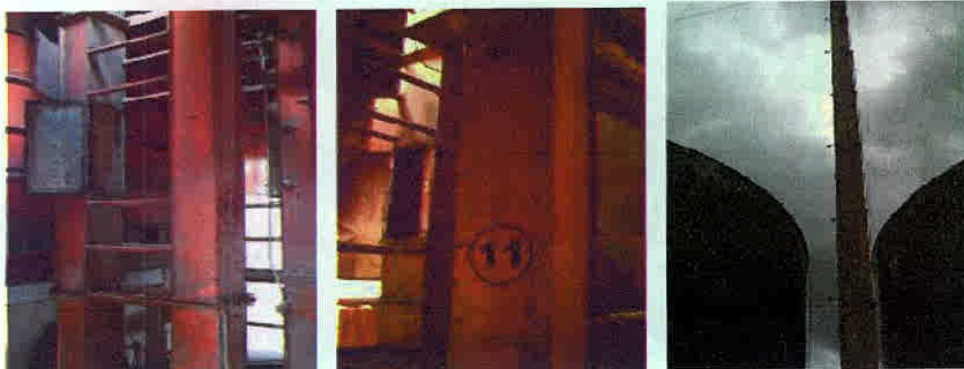
1.3.2.4.4. Fundação e base para silos armazenadores – SA1 e SA2; SA3 E SA4 e silo de expedição – SEXP1 / em concreto armado / padrão normal de construção, em regular estado de conservação / manutenção / idade aparente de 10 ( dez ) anos / não apresentando visivelmente qualquer patologia ( 547,72 m2 ):

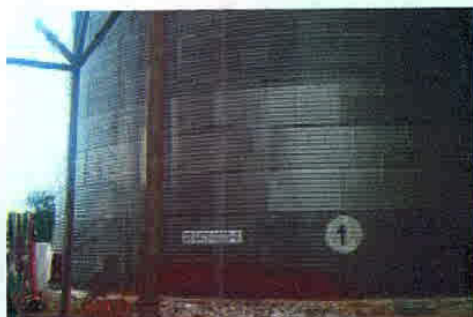
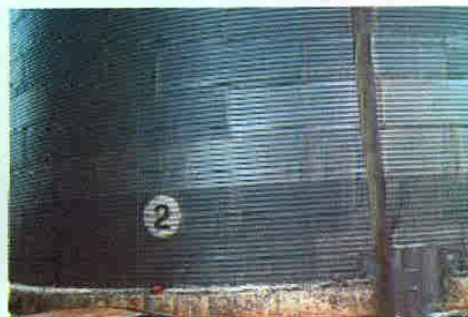
1.3.2.4.4.1.

Silos armazenadores SA1 e SA2 / KW ( KeplerWeber ) modelo 6015 / diâmetro = 18,40 metros / capacidade 3.000 toneladas cada ( 04 unidades );

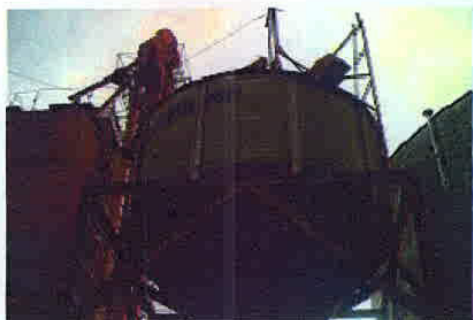
1.3.2.4.4.2.

Silo de expedição SEXP1 / KW ( KeplerWeber ) modelo 1502E / diâmetro = 4,50 metros / capacidade 60 toneladas ( 01 unidade );

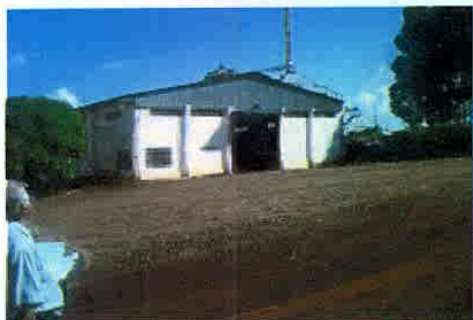
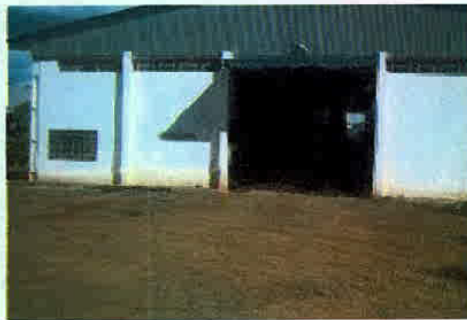
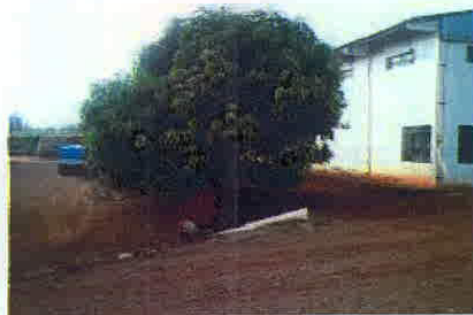
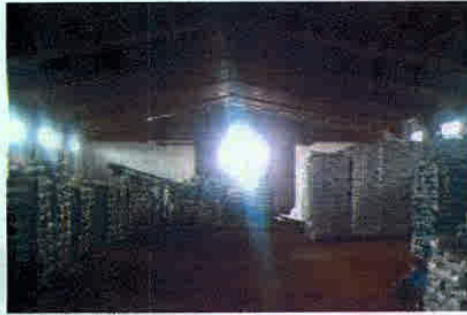
- 1.3.2.4.5. Barracão / Armazém para depósito de fertilizantes / cobertura com estrutura em concreto pré-moldada em duas águas e telha de zinco galvanizado sem forro / pilares em concreto pré-moldado com parede em alvenaria com tijolo 6 furos rebocadas com pintura / piso de concreto alisado / esquadrias de portões e janelas metálicas / pé-direito de 5,00 metros; padrão normal de construção, regular estado de conservação / manutenção, idade aparente de 10 ( dez ) anos / não apresentando visivelmente qualquer patologia / 40,00 x 20,00m (800,00 m<sup>2</sup>);

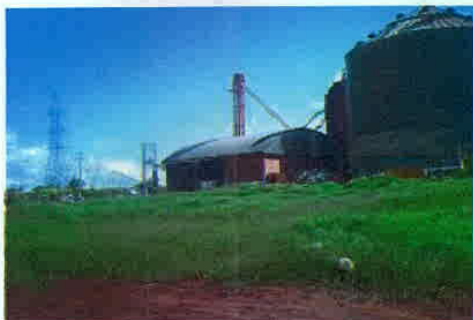
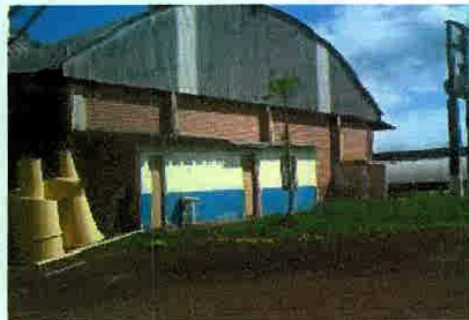
- 1.3.2.4.6. Salão comercial / Sanitário e refeitório ( ao lado da moega ) / cobertura com estrutura em madeira em uma água e telha de cimento amianto de 6,0 milímetros sem forro / parede em alvenaria com tijolo 6 furos rebocada e pintura / azulejo até ½ altura sanitário / piso cimento alisado / esquadrias de portas em madeira e janelas metálicas / pé-direito de 2,80 metros; padrão baixo de construção, regular estado de conservação / manutenção, idade aparente de 10 ( dez ) anos / não apresentando visivelmente qualquer patologia ( 23,875 m<sup>2</sup> );

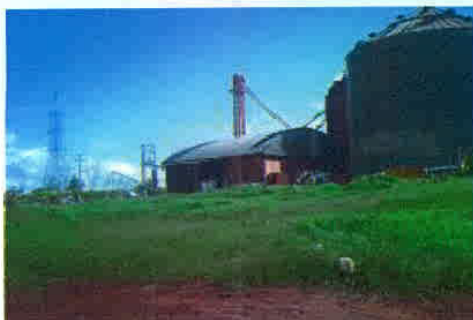
- 1.3.2.5.1. Elevador Metálico / E1 - E2 na moega ( recebem, no local, a numeração 08 e 09 ) / KW ( KeplerWeber ) modelo EA2 - capacidade 60 toneladas / hora cada - altura = 28,47 metros cada / motor de 12,5 cv ( 02 unidades ) - em regular estado de conservação / manutenção, idade aparente 10 ( dez ) anos, não apresentando visivelmente qualquer patologia;

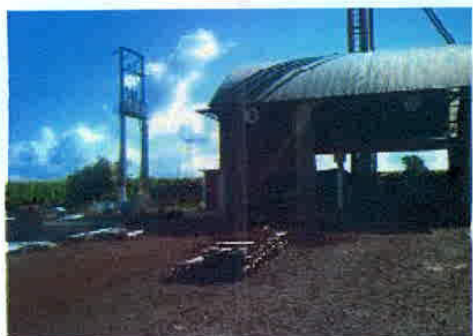
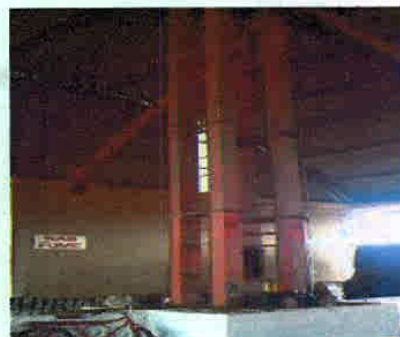
- 1.3.2.5.2. Elevador Metálico / E3 ao lado do secador S1 ( recebe, no local, a numeração 10 ) / KW ( KeplerWeber ) modelo EA2 - capacidade 60 toneladas / hora - altura = 26,47 metros / motor de 15,0 cv ( 01 unidade ) - em regular estado de

conservação / manutenção, idade aparente 10 ( dez ) anos, não apresentando visivelmente qualquer patologia;

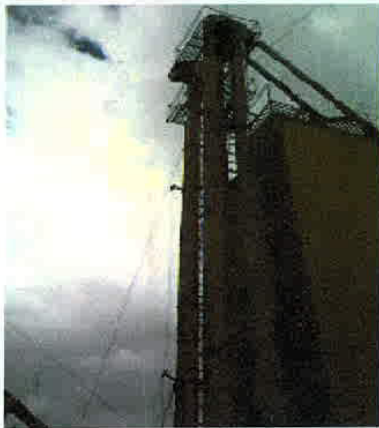
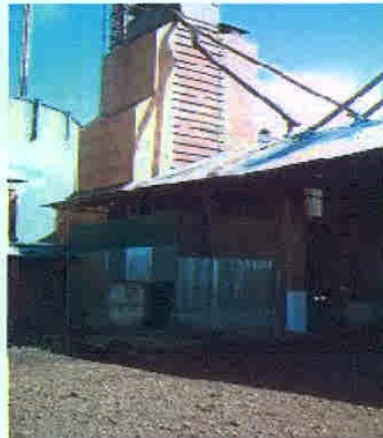
- 1.3.2.5.3. Elevador Metálico / E4 ao lado do secador S1 ( recebe, no local, a numeração 11 ) / KW ( KeplerWeber ) modelo EA2 - capacidade 60 toneladas / hora - altura = 27,47 metros / motor de 15,0 cv ( 01 unidade ) - em regular estado de conservação / manutenção, idade aparente 10 ( dez ) anos, não apresentando visivelmente qualquer patologia;

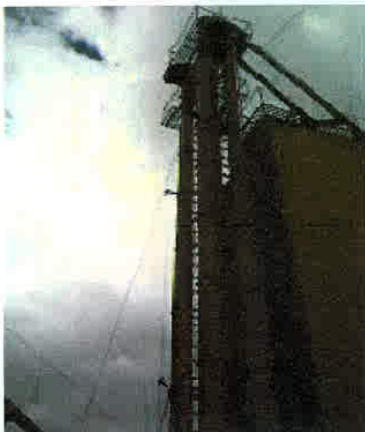
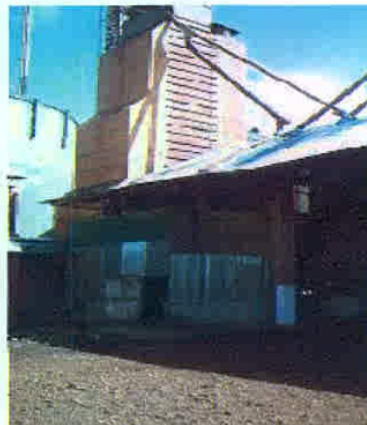
- 1.3.2.5.4. Elevador Metálico / E5 entre os silos SA1 e SA2 ( recebe, no local, a numeração 12 ) / KW ( KeplerWeber ) modelo EA2 - capacidade 60 toneladas / hora - altura = 41,47 metros / motor de 15,0 cv ( 01 unidade ) - em regular estado de conservação / manutenção, idade aparente 10 ( dez ) anos, não apresentando visivelmente qualquer patologia;

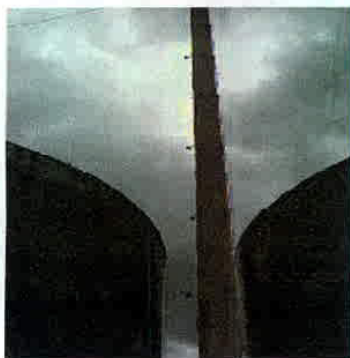
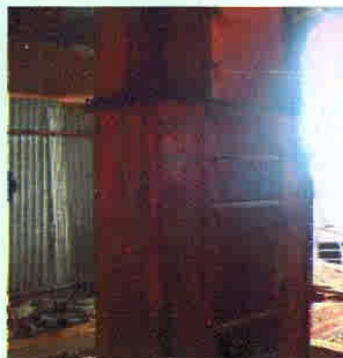
- 1.3.2.5.5. Máquina de pré-limpeza / PL1 e PL2 anexo a moega / KW (KeplerWeber) modelo PPLP/SP – capacidade 40 toneladas / hora cada – com peneiras para dois produtos e ciclone ( 02 unidades ) - em regular estado de conservação / manutenção, idade aparente 10 ( dez ) anos, não apresentando visivelmente qualquer patologia;

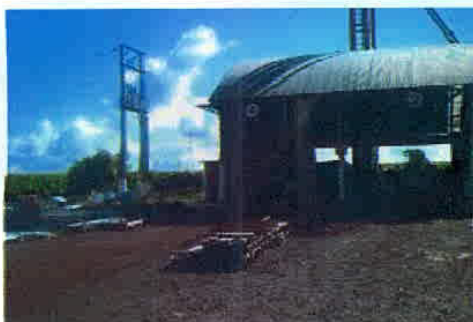
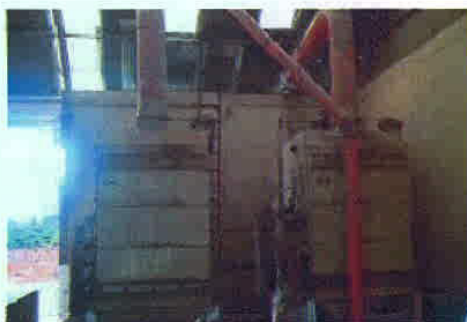
- 1.3.2.5.6. Secador metálico / S1 ao lado dos elevadores que recebem, no local, a numeração 10 e 11 / KW ( KeplerWeber ) modelo KW215 – capacidade 40 toneladas / hora / 02 ventiladores / exaustores auxiais de 15 cv ( 01 unidade) - em regular estado de conservação / manutenção, idade aparente 10 (dez) anos, não apresentando visivelmente qualquer patologia.

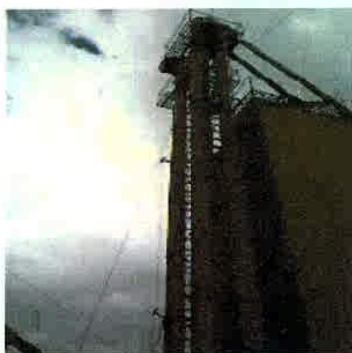
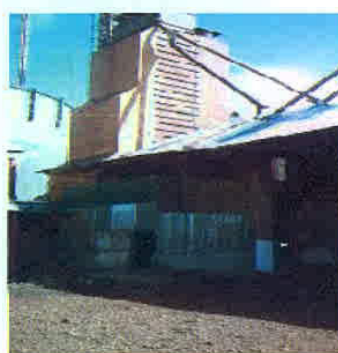
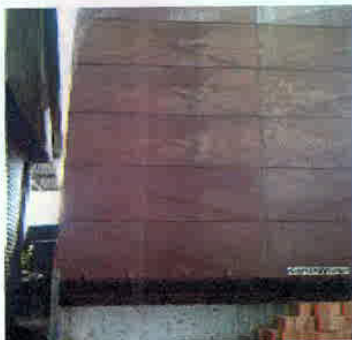
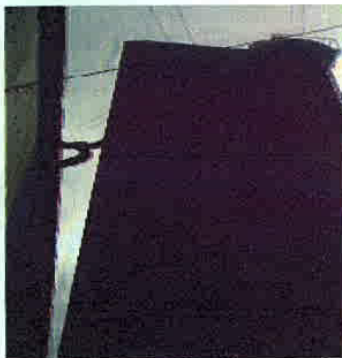
1.3.2.5.7.

Silo armazenador metálico / SA1 e SA2 SA3 E SA4/ KW ( KeplerWeber ) modelo 6015 – capacidade 3.000 toneladas cada / diâmetro = 18,40 metros / sistema de aeração – conservação de grãos 14% umidade / ventilador modelo BF686/M de 25,0 cv / insuflação ( 04 unidades ) - em regular estado de conservação / manutenção, idade aparente 10 ( dez ) anos, não apresentando visivelmente qualquer patologia;

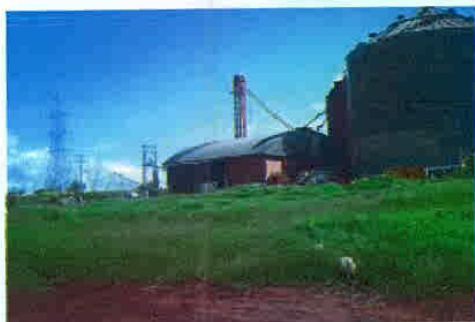
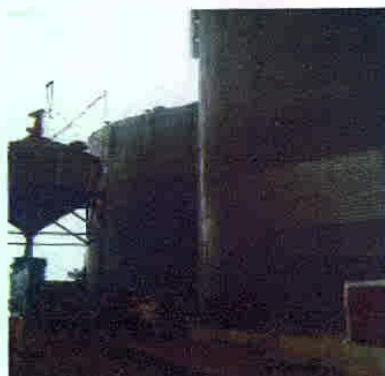
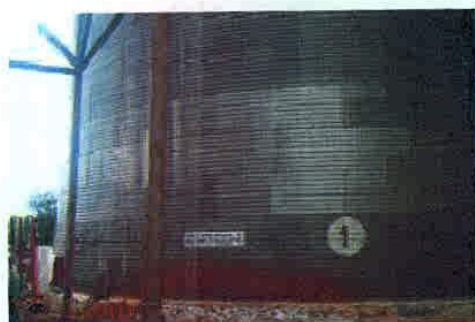
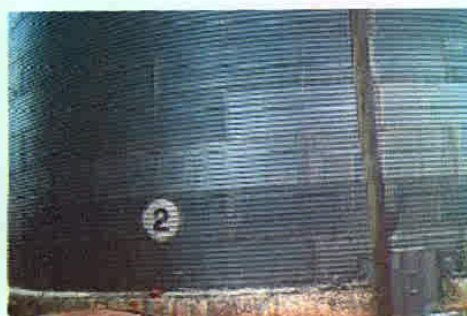
1.3.2.5.8.

Silo de expedição / SEXP1 / KW ( KeplerWeber ) modelo 1502E – capacidade 60 toneladas / diâmetro = 4,50 metros ( 01 unidade ) - em regular estado de conservação / manutenção, idade aparente 10 ( dez ) anos, não apresentando visivelmente qualquer patologia;

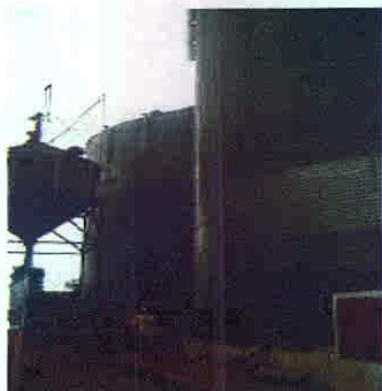
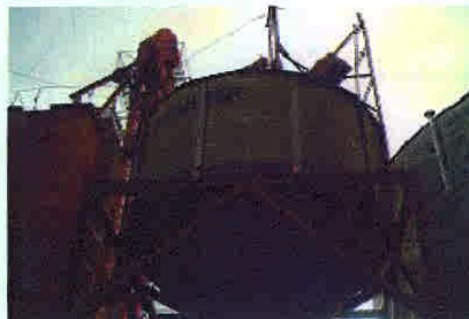
- 1.3.2.5.9. Rosca transportadora / RT1 inferior da máquina pré-limpeza para os elevadores E3 – E4 / KW ( KeplerWeber ) modelo TRUA 315 – capacidade 60 toneladas / hora – comprimento = 11,50 metros / motor 7,5 cv ( 01 unidade ) - em regular estado de conservação / manutenção, idade aparente 10 ( dez ) anos, não apresentando visivelmente qualquer patologia;

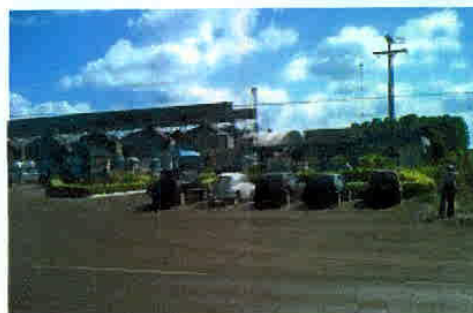
- 1.3.3.2.1. Terraplanagem e cascalhamento de área de acesso e manobra (parcialmente em grama) / regular estado de conservação e manutenção, idade aparente de 2 (dois) anos, não apresentando visivelmente qualquer patologia (1.400,00 m<sup>2</sup>);

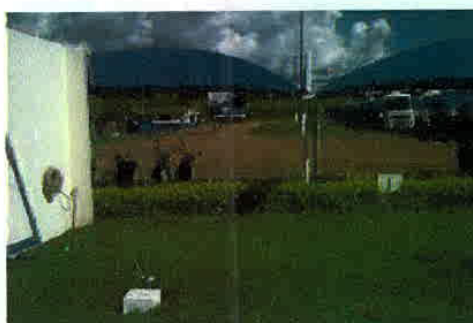
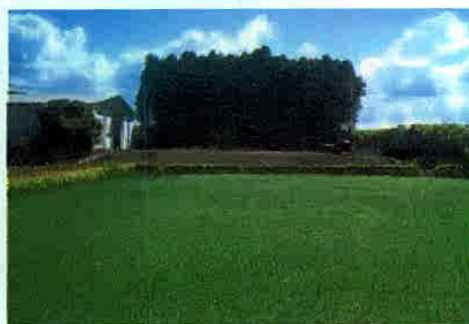
- 1.3.3.2.2. Cerca lateral direita ( de quem olha da rodovia ) e de fundos – arame farpado / 12 fios, com palanques em concreto armado pré-moldados / 0,12x0,12m / espaçamento 3,80 metros / altura = 2,30 metros / regular estado de conservação e manutenção, idade aparente de 05 ( cinco ) anos, não apresentando visivelmente qualquer patologia ( 260,00 m );

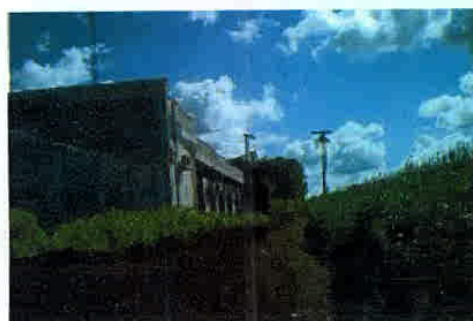
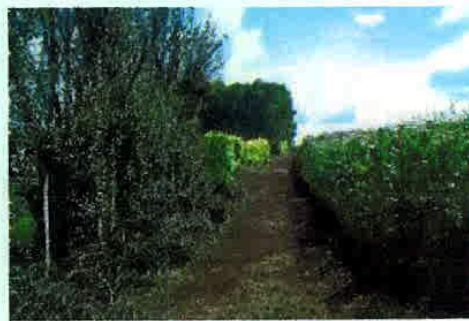
- 1.3.3.2.3. Cerca frontal e lateral direita parcial / área de estacionamento de veículos – tela e pilaretes metálicos com portão de acesso ao estacionamento de veículos / altura = 2,30 metros / entre novo e regular estado de conservação e manutenção, idade aparente de 02 (dois) anos, não apresentando visivelmente qualquer patologia (112,00m);

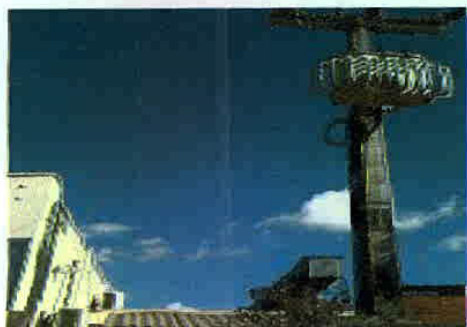
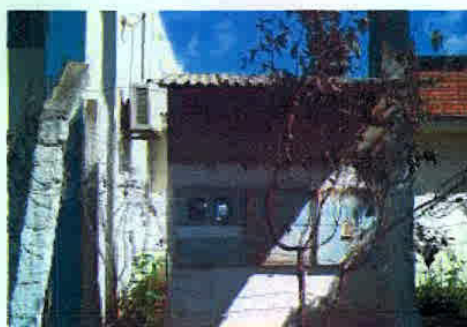
#### 1.3.3.4. DAS BENFEITORIAS / EDIFICAÇÕES

Encontra-se edificado no imóvel um salão comercial com área de construção de 641,88 m<sup>2</sup> ( sendo: 480,30 m<sup>2</sup> do escritório central e 161,58 m<sup>2</sup> do salão de festas anexo ), cobertura com estrutura em madeira de quatro águas e telha de cimento-amianto 6,0 milímetros e platibanda ( exceto no salão de festas de estrutura metálica pintada ), com laje pré-moldada rebocada (exceto no salão de festas de forro de madeira em lambri “ipê” e no pórtico de entrada em laje impermeabilizada ) / parede em alvenaria com tijolo 6 furos à vista rebocada com pintura em látex sobre massa corrida internamente e externamente revestida em cerâmica 10x10cm / azulejo até ½ altura nos sanitários masculino e feminino / piso cerâmico / esquadrias de portas e janelas metálicas / pé-direito de 3,50 metros; padrão normal de construção, entre novo e regular estado de conservação / manutenção, idade aparente de 02 ( dois ) anos / não apresentando visivelmente qualquer patologia.

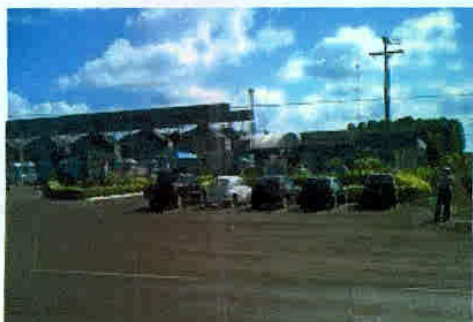
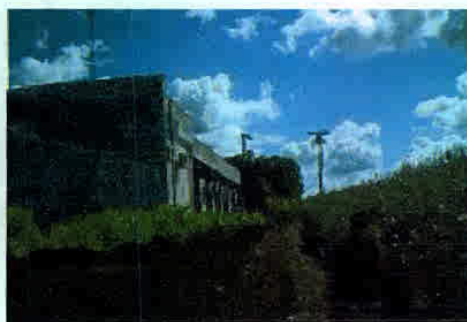
- 1.3.3.2.4. Asfalto / estacionamento de veículos / entre novo e regular estado de conservação e manutenção, idade aparente de 02 ( dois ) anos, não apresentando visivelmente qualquer patologia ( 396,00 m<sup>2</sup> ).

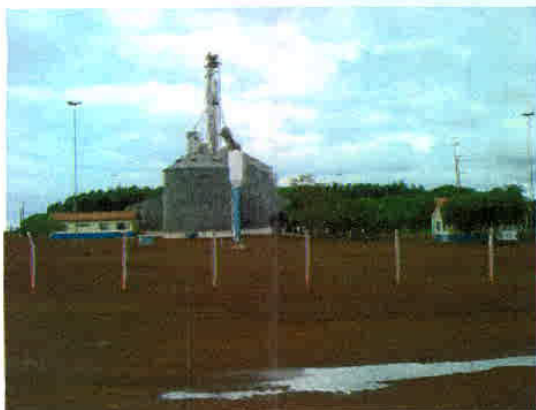
2.1 - Terraplanagem e cascalhamento de área de acesso para moega, silos, pátio de manobra, escritório, casa de caseiro e outros locais em bom estado de conservação e manutenção, não apresentando visivelmente qualquer patologia;

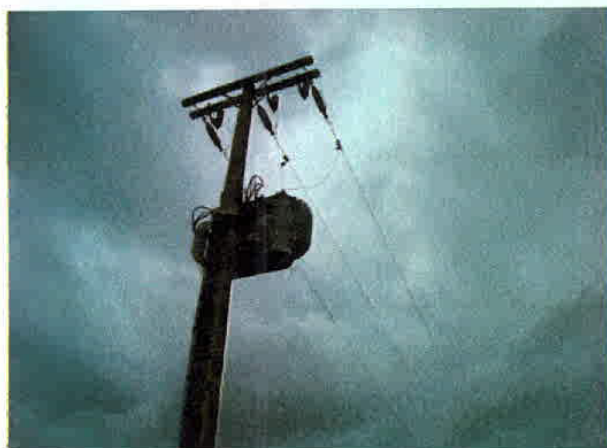
3.2 - Posto de transformação, com transformador de distribuição, trifásico, 225 kVA, 34,5 kV – 380/220V – 60 Hz, instalado em postes de concreto, 2xB-600/10,5m, pára-raios 34,5 kV, com medição em baixa tensão no pé do poste, regular estado de conservação e manutenção, não apresentando visivelmente qualquer patologia;

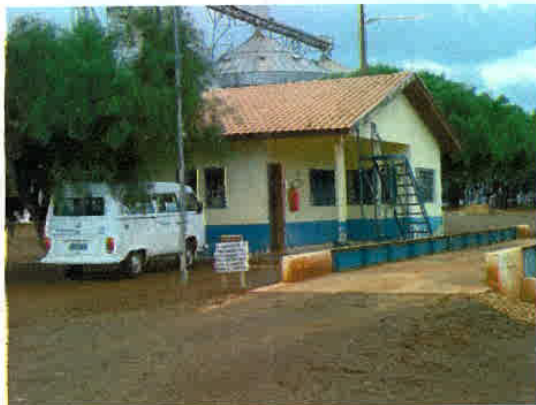
4.1 - Escritório para administrativo/balança com  $xxxxxxxm^2$  em alvenaria, contendo escritório para recebimento de grãos, sanitários, copa/cozinha, sala da gerência. Revestido com pintura em todas as faces, edificação com padrão normal de construção, estado bom de conservação e sem patologias.

ITEM 4.1 = R\$50.050,07

- Índice CUB / Custo Unitário Básico = R\$764,45/m<sup>2</sup>
- Vida útil: 60 anos
- Idade em % da vida útil: 8,33 %
- Tempo restante de vida útil: 55 anos
- Padrão de construção: normal
- Estado de conservação / manutenção: "c" - regular
- Idade aparente: 5 anos
- Fator de depreciação / "C" (Método Ross-Heidecke) = 6,73
- Área: 70,40 m<sup>2</sup>

VALOR CALCULADO: R\$764,45 / m<sup>2</sup> x 0,93 x 70,40 m<sup>2</sup> = R\$50.050,07

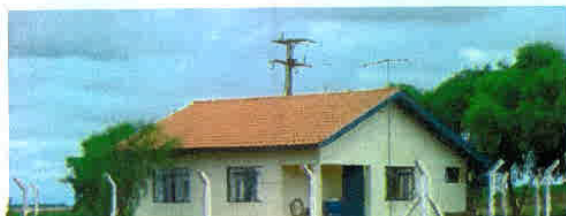
4.2 – Casa para caseiro com 64,00m<sup>2</sup>, em alvenaria, forro de madeira, coberto com telhas de cerâmica do tipo francesa, com pintura látex acrílico nas paredes, piso cerâmico, não apresentando qualquer tipo de patologia.

ITEM 4.2 = R\$57.768,51;

Padrão de construção: normal  
Estado de conservação / manutenção: "c" - regular  
Idade aparente: 12 anos  
Fator de depreciação / "C" ( Método Ross-Heidecke ) = 4,55  
Área: 64,00 m<sup>2</sup>

VALOR CALCULADO: R\$950,14, / m<sup>2</sup> x 0,95 x 64,00 m<sup>2</sup> = R\$57.768,51

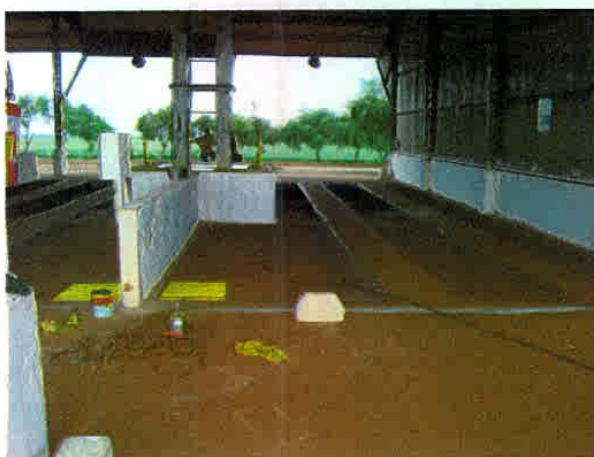
4.3 - Moega em concreto armado com capacidade de armazenagem de 60 (sessenta) toneladas de grãos, dividida em 2 (duas) células, contendo poço de elevador com 12,00m de profundidade e dimensões de 2,50m x 2,50m, com grelhas de ferro redondo  $\varnothing 16\text{mm}$ , com cobertura metálica e telha de aço zincado. Edificação com padrão normal de construção, em regular estado de conservação e não apresentando qualquer tipo de patologia.

ITEM 4.3 = R\$368,000,00;

- Índice CUB / Custo Unitário Básico = R\$800,00 / m<sup>2</sup>  
Vida útil: 60 anos  
Idade em % da vida útil: 10 %  
Tempo restante de vida útil: 54 anos  
Padrão de construção: normal  
Estado de conservação / manutenção: "c" - regular  
Idade aparente: 6 anos  
Fator de depreciação / "C" ( Método Ross-Heidecke ) = 7,88  
Área: 500,00 m<sup>2</sup>

VALOR CALCULADO: R\$800,00 / m<sup>2</sup> x 0,92 x 500,00 m<sup>2</sup> = R\$368.000,00

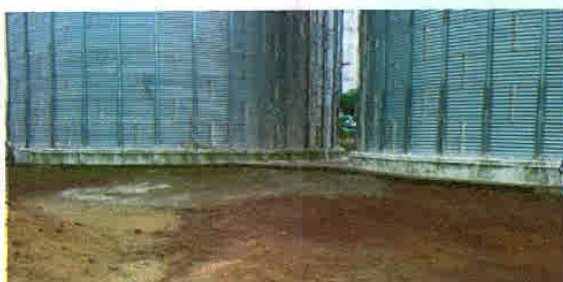
4.4 - Fundação e base para silos armazenadores – SA / em concreto armado / 3 (três) silos com capacidade total de 6.600,00 toneladas / padrão normal de construção, em regular estado de conservação / manutenção / não apresentando visivelmente qualquer patologia ( 1.044,22 m<sup>2</sup> ):

4.4.1 - Modelo KW ( KeplerWeber ) 1806 / diâmetro: 18,60 metros / SA1 e SA2 / capacidade de 3000 toneladas cada ( 02 unidades);

ITEM 4.4.1 = R\$440.003,52;

- Custo Estimativo Sumário = R\$1.100,00 / m<sup>3</sup>  
Vida útil: 60 anos  
Idade em % da vida útil: 3,33 %  
Tempo restante de vida útil: 58 anos  
Padrão de construção: normal  
Estado de conservação / manutenção: "c" - regular  
Idade aparente: 2 anos  
Fator de depreciação / "C" ( Método Ross-Heidecke ) = 3,51  
Volume de concreto armado: 416,67 m<sup>3</sup>

VALOR CALCULADO: R\$1.100,00 / m<sup>3</sup> x 0,96 x 416,67 m<sup>3</sup> = R\$440.003,52
