# PLANO DE RECUPERAÇÃO JUDICIAL

**FERTIMOURÃO AGRÍCOLA LTDA E CAMPOCERES AGRÍCOLA LTDA - EM  
RECUPERAÇÃO JUDICIAL**

# **REAVALIAÇÃO** **DE** **BENS DO** **ATIVO PERMANENTE**

**-FERTIMOURÃO AGRÍCOLA LTDA –  
CAMPO MOURÃO - PARANÁ**

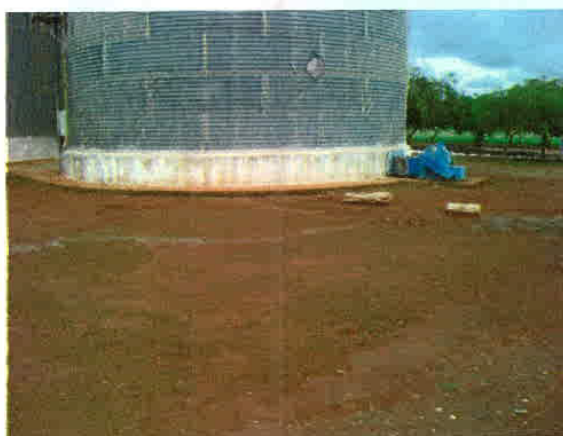
4.4.2 - Modelo KW ( KeplerWeber ) 3608 / diâmetro: 10,90 metros  
capacidade de 600 toneladas cada ( 01 unidade );

ITEM 4.4.2 = R\$90.588,74;

- Custo Estimativo Sumário = R\$1.100,00 / m<sup>3</sup>  
Vida útil: 60 anos  
Idade em % da vida útil: 6,67 %  
Tempo restante de vida útil: 56 anos  
Padrão de construção: normal  
Estado de conservação / manutenção: "c" - regular  
Idade aparente: 4 anos  
Fator de depreciação / "C" ( Método Ross-Heidecke ) = 5,62  
Volume de concreto armado: 87,61 m<sup>3</sup>

VALOR CALCULADO: R\$1.100,00 / m<sup>3</sup> x 0,94 x 87,61 m<sup>3</sup> = R\$90.588,74

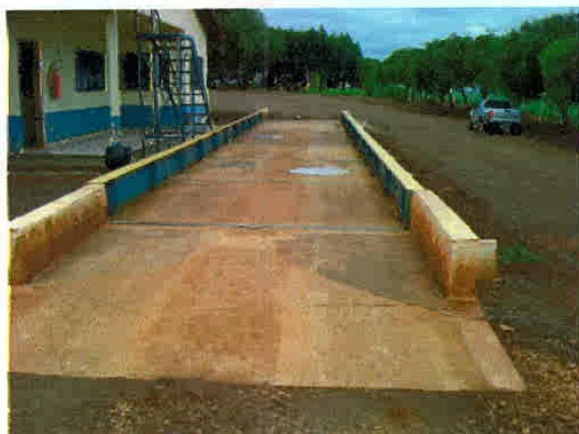
4.5 - Balança em concreto estrutural com 20,00m x 4,00m, caixa enterrada em concreto  
com 1,40m de profundidade, rede de drenagem de águas pluviais.

ITEM 4.5 = R\$50.652,00;

- Custo Estimativo Sumário = R\$1.050,00 / m<sup>3</sup>

Vida útil: 60 anos  
Idade em % da vida útil: 3,33 %  
Tempo restante de vida útil: 58 anos  
Padrão de construção: normal  
Estado de conservação / manutenção: "c" – regular  
Idade aparente: 2 anos  
Fator de depreciação / "C" ( Método Ross-Heidecke ) = 3,51  
Volume de concreto armado: 50,25 m<sup>3</sup>

VALOR CALCULADO: R\$1.050,00 / m<sup>3</sup> x 0,96 x 50,25 m<sup>3</sup> = R\$50.652,00

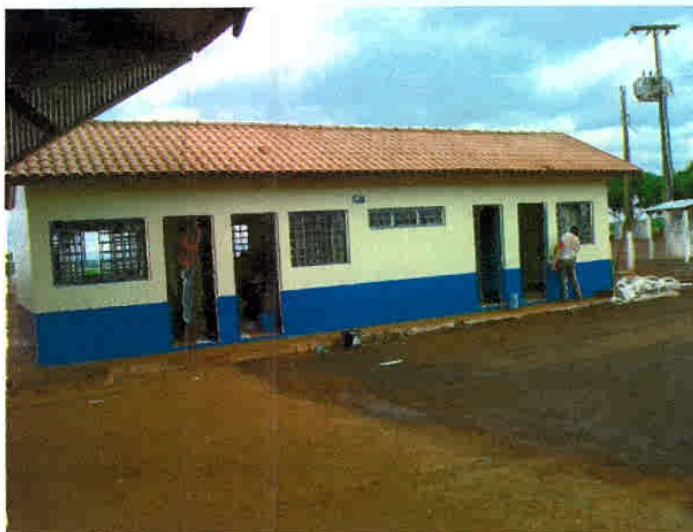
4.6 - Refeitório com 80,46 m<sup>2</sup> em alvenaria. Revestido com pintura em todas as faces, edificação com padrão normal de construção, com idade aparente de 5 (cinco) anos, estado bom de conservação e sem patologias.

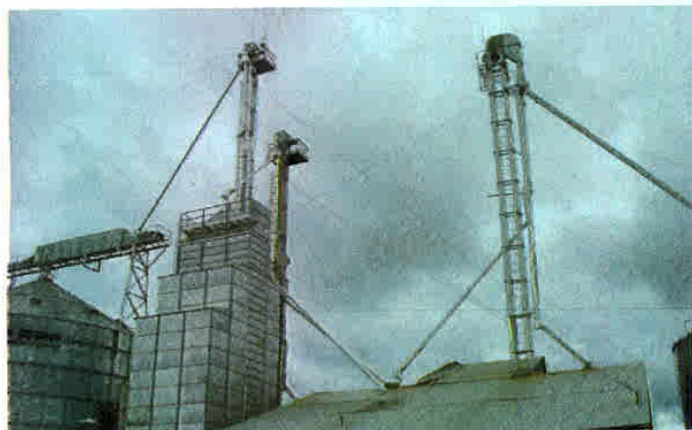
5.1 - Elevador Metálico / KW ( KeplerWeber ) modelo EA 2S - capacidade 120 toneladas / hora cada - altura = 24,67 metros / motor de 4,0 cv - em regular estado de conservação / manutenção, não apresentando visivelmente qualquer patologia;

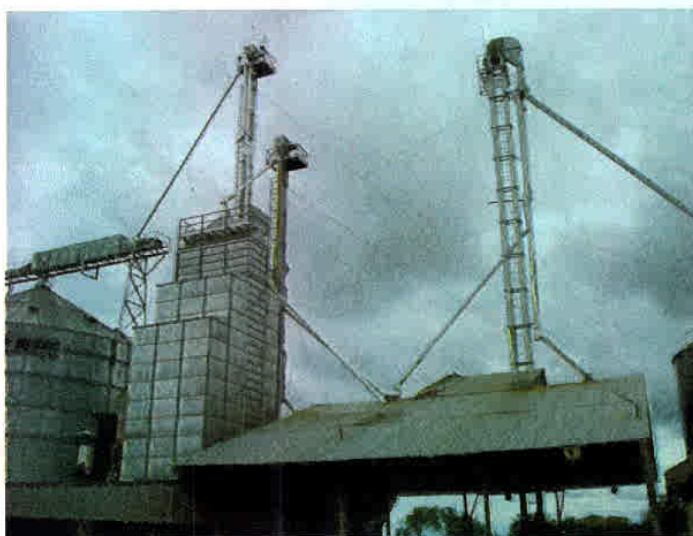
5.2 - Elevador Metálico / KW ( KeplerWeber ) modelo EA 2S - capacidade 120 toneladas / hora cada - altura = 28,67 metros / motor de 4,0 cv - em regular estado de conservação / manutenção, não apresentando visivelmente qualquer patologia;

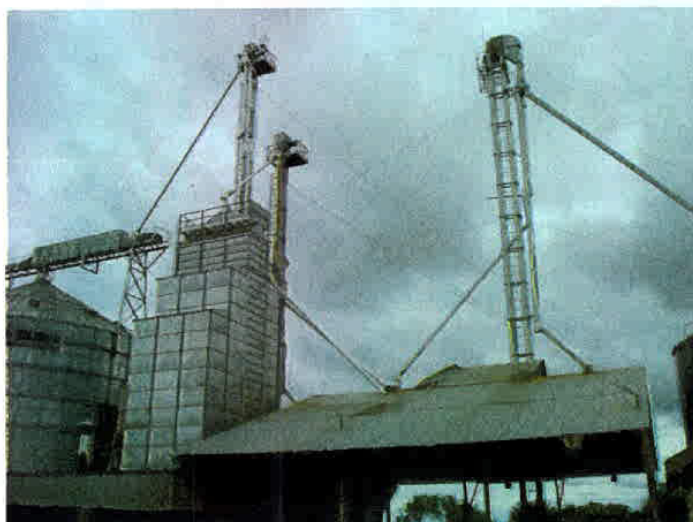
5.3 - Elevador Metálico / KW ( KeplerWeber ) modelo EA 2S - capacidade 120 toneladas / hora cada - altura = 38,67 metros / motor de 4,0 cv - em regular estado de conservação / manutenção, não apresentando visivelmente qualquer patologia;

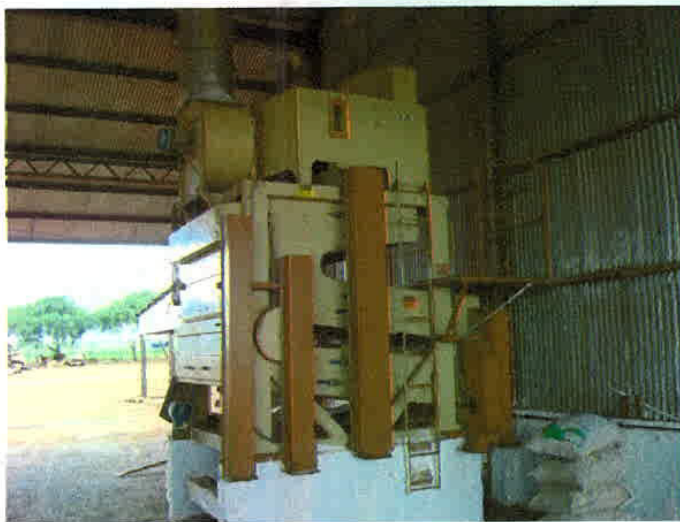
5.4 - Máquina de limpeza / PL1 anexo a moega / KEPLER WEBER modelo 130 – capacidade 130 toneladas / hora cada – com peneiras para dois produtos e ciclone - em regular estado de conservação / manutenção, não apresentando visivelmente qualquer patologia;

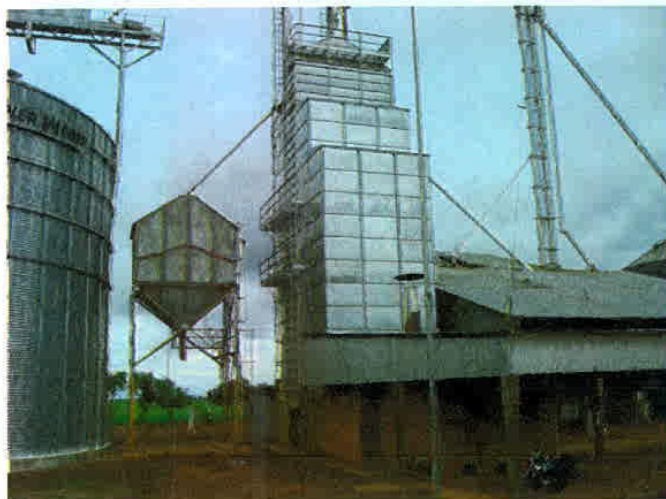
5.5 - Secador metálico / KW ( KeplerWeber ) modelo KW80 – capacidade 80 toneladas / hora / 04 ventiladores / exaustores auxiais de 15 cv / compressor 1,0 cv - em regular estado de conservação / manutenção, não apresentando visivelmente qualquer patologia;

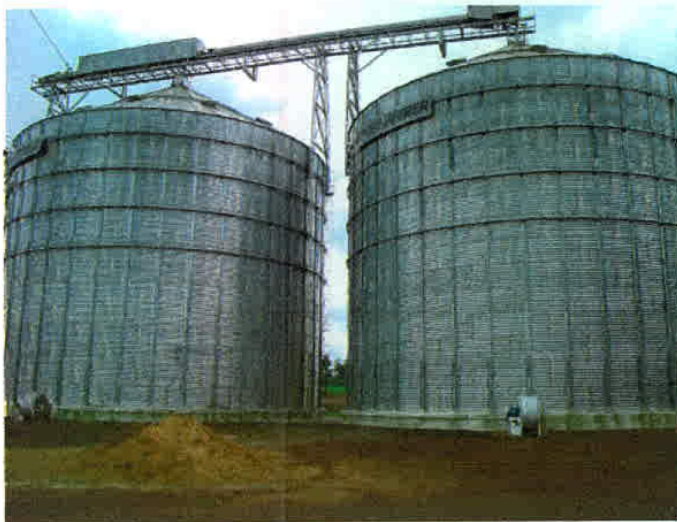
5.6 - Silo armazenador metálico / KW ( KeplerWeber ) modelo 6015 – capacidade 3000 toneladas cada / diâmetro = 18,6 metros / sistema de aeração – conservação de grãos 16% umidade / ( 02 unidades ) - em bom estado de conservação / manutenção, não apresentando visivelmente qualquer patologia;

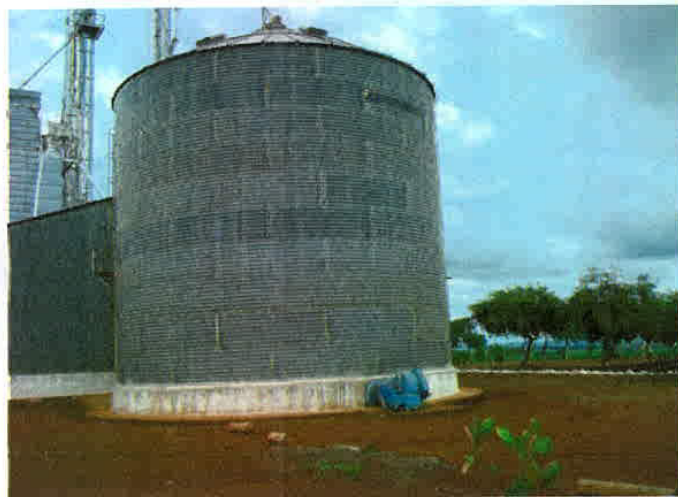
5.7 - Silo armazenador metálico / KW ( KeplerWeber ) modelo 3609 – capacidade 600 toneladas cada / diâmetro = 11,00 metros / sistema de aeração – conservação de grãos 16% umidade / em bom estado de conservação / manutenção, não apresentando visivelmente qualquer patologia;

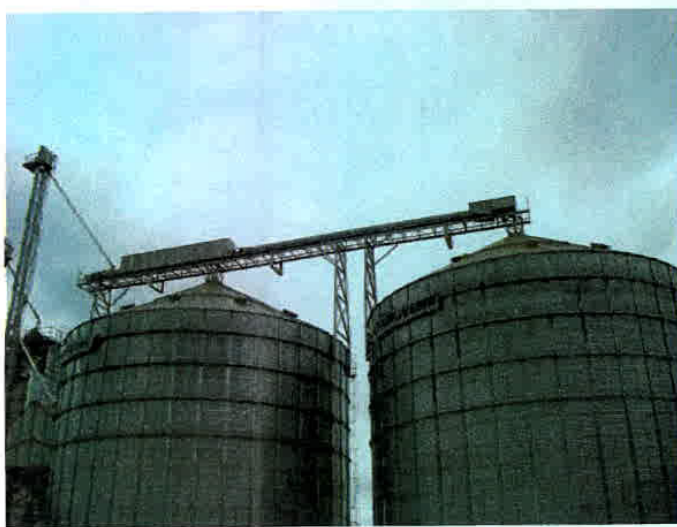
5.8 - Fita transportadora / KW ( KeplerWeber ) modelo CT 20" – capacidade 120toneladas / hora – comprimento = 31,50 metros / motor 5 cv ( 01 unidade ) - em bom estado de conservação / manutenção, não apresentando visivelmente qualquer patologia;

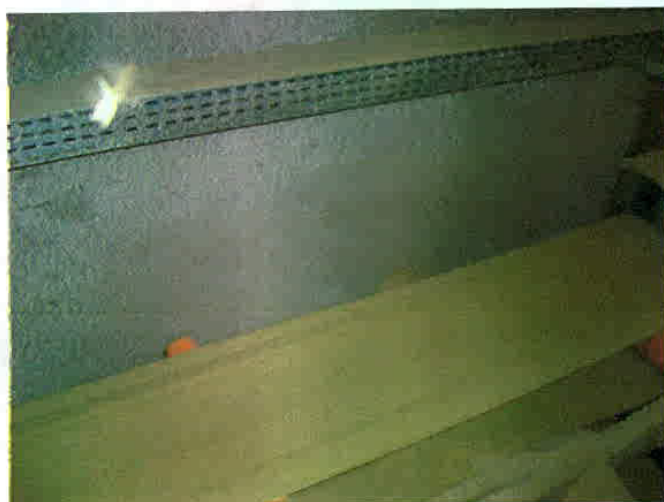
5.9 - Fita transportadora / KW ( KeplerWeber ) modelo CT 20" – capacidade 120toneladas / hora – comprimento = 48,00 metros / motor 5 cv ( 02 unidades) - em bom estado de conservação / manutenção, não apresentando visivelmente qualquer patologia;

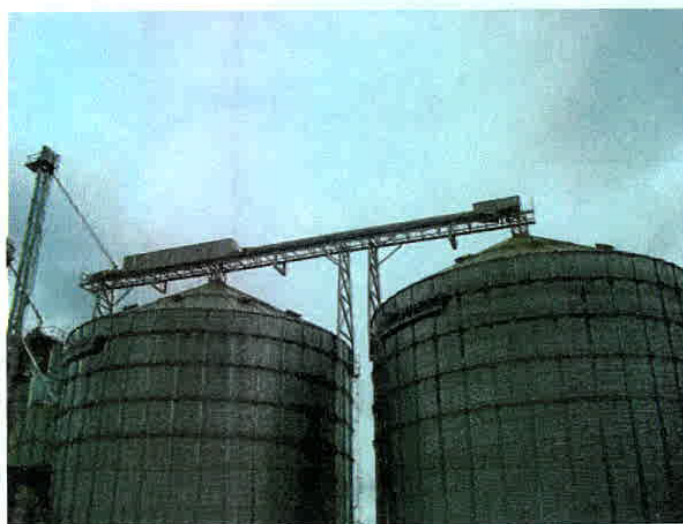
5.10 - Passarela metálica / KW ( KeplerWeber ) sobre silos – fechadas / comprimento = 31,50 metros / altura = 2,00 metros / largura = 1,90 metros - em regular estado de conservação / manutenção, não apresentando visivelmente qualquer patologia;

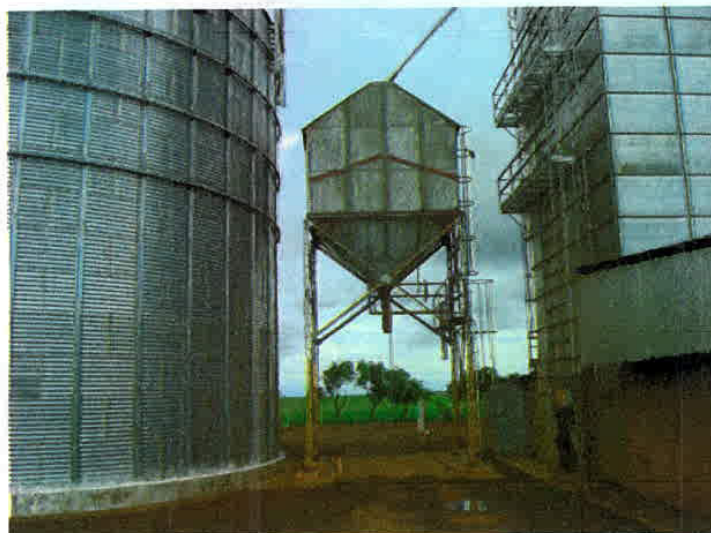
5.11 – Tulha para descarga de grãos com, capacidade para 55,00m3 de produto.

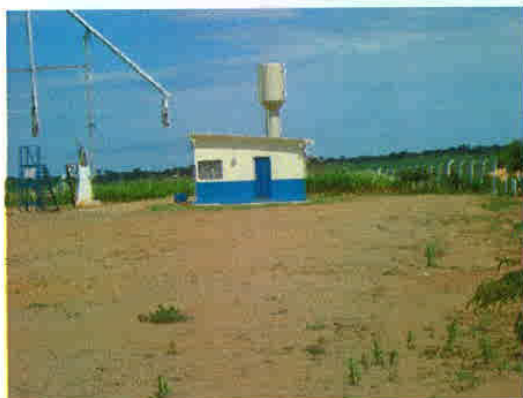
2.1 - Terraplanagem e cascalhamento de área de acesso para moega, silos, pátio de manobra, escritório, casa de caseiro e outros locais em bom estado de conservação e manutenção, não apresentando visivelmente qualquer patologia;

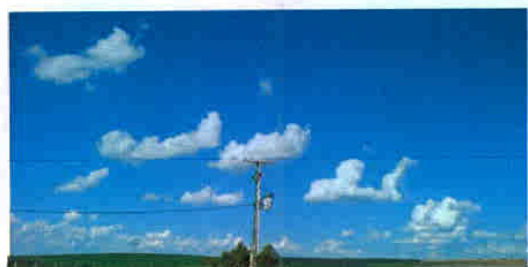
2.2 - Cerca lateral esquerda/direita/fundos/frente( de quem olha da rodovia ) – arame farpado 15 fios, com palanques em concreto armado pré-moldados / 0,12x0,12m / espaçamento 2,50 metros / altura = 2,20 metros / bom estado de conservação e manutenção, não apresentando visivelmente qualquer patologia (553,41 m);

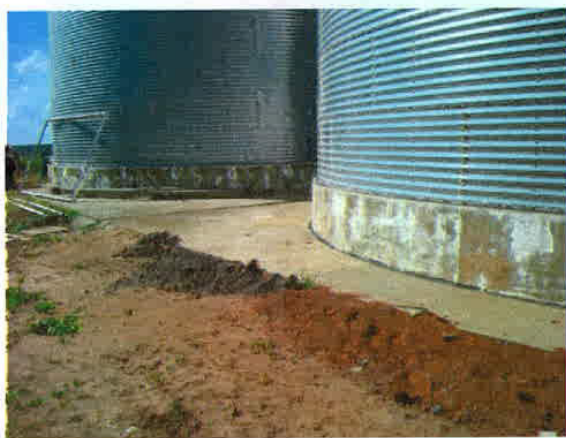
2.3 - Contra-piso em concreto alisado / redor dos silos / regular estado de conservação e manutenção, não apresentando visivelmente qualquer patologia ( 200,00 m<sup>2</sup> );

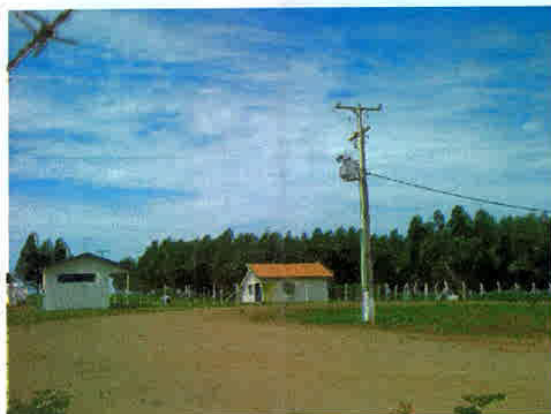
3.1 - Ramal aéreo, com postes de concreto e cabos de alumínio 3#04 CAA, tensão 34,5 kV, com derivação da rede da Copel, para o complexo industrial, regular estado de conservação e manutenção, não apresentando visivelmente qualquer patologia ( 55,00 metros );

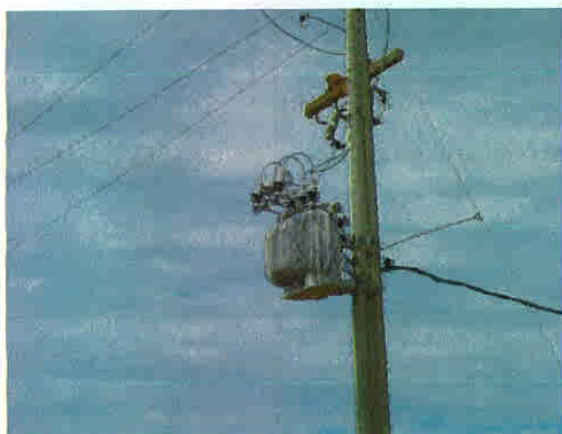
3.2 - Posto de transformação, com transformador de distribuição, trifásico, 225 kVA, 34,5 kV – 380/220V – 60 Hz, instalado em postes de concreto, 2xB-600/10,5m, pára-raios 34,5 kV, com medição em baixa tensão no pé do poste, regular estado de conservação e manutenção, não apresentando visivelmente qualquer patologia;

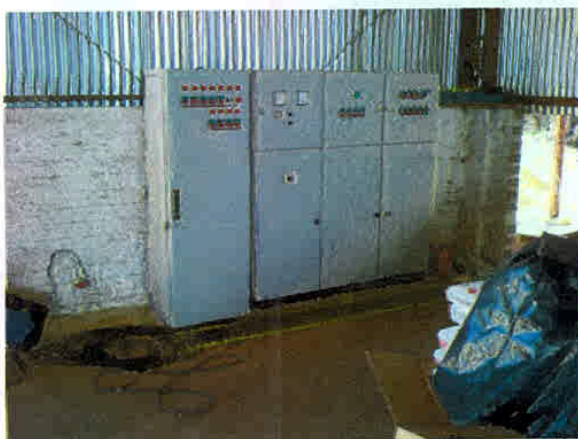
3.3 - Quadro de proteção e comando de acionamento para motores elétricos através de chaves auto-compensadoras automáticas, amperímetro, voltmímetro, chaves geral de proteção, comandos pelo nível do secador e níveis dos silos / na moega, regular estado de conservação e manutenção, não apresentando visivelmente qualquer patologia;

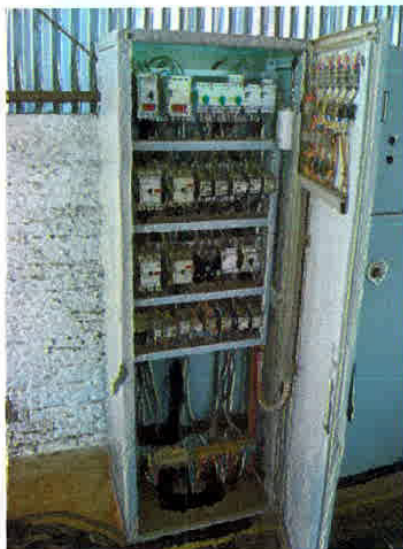
3.4 - Banco de capacitores, com controle automático de correção do Fator de Potência, capacidade total de 57,5 kVAR ( 07 estágios ), com proteção / regular estado de conservação e manutenção, não apresentando visivelmente qualquer patologia;

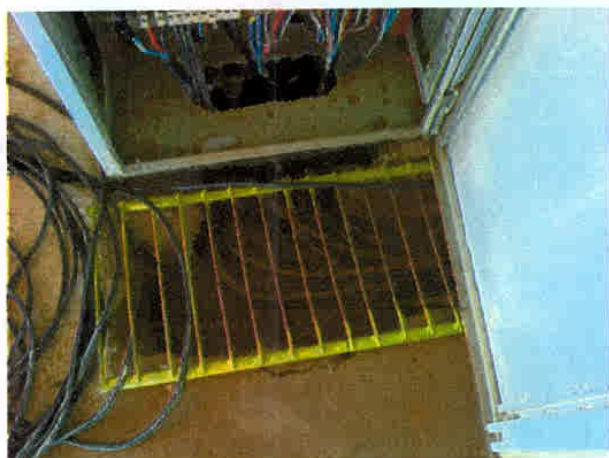
3.5 - Rede de distribuição, subterrânea, embutida e aparente, em B.T. (Baixa Tensão), na tensão de 380/220V, para alimentação dos motores elétricos dos equipamentos das moegas, pré-limpeza, limpeza, secadores e silos, instalações de iluminação e tomadas, pára-raios, sinalização e aterramentos / regular estado de conservação e manutenção, não apresentando visivelmente qualquer patologia;

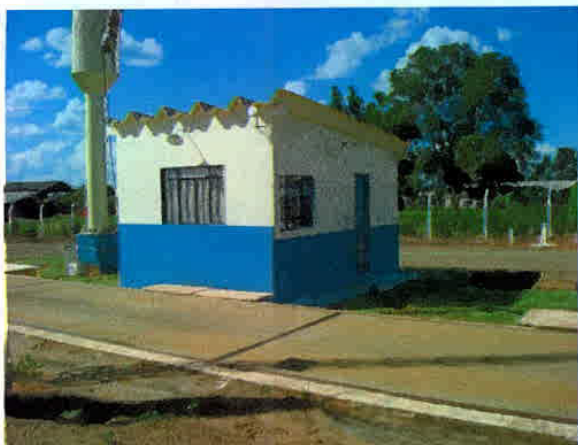
4.1 - Escritório para balança com 15,00 m<sup>2</sup> em alvenaria, edificação com padrão normal de construção, estado bom de conservação não apresentando qualquer tipo de patologia.

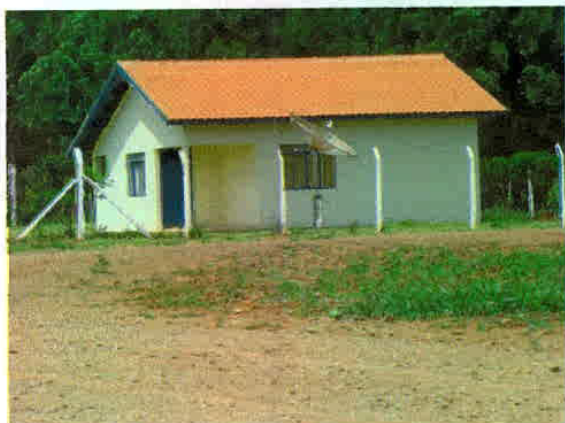
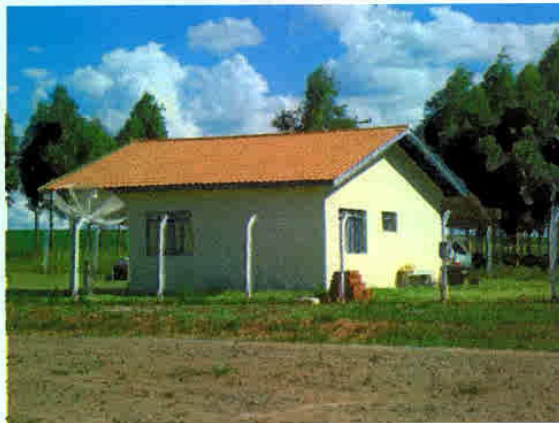
4.2 – Casa para caseiro com 64,00m<sup>2</sup>, em alvenaria, forro de madeira, coberto com telhas de cerâmica do tipo francesa, com pintura látex acrílico nas paredes, piso cerâmico. Não apresentando qualquer tipo de patologia.

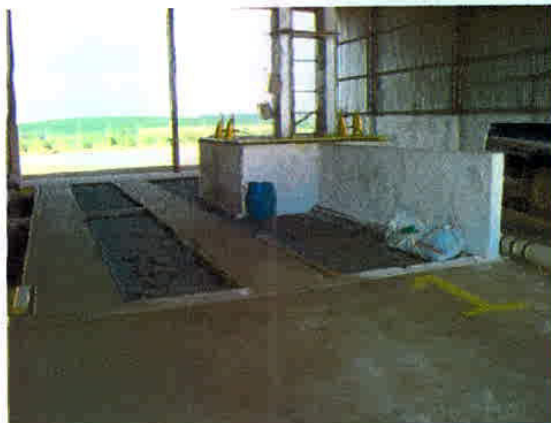
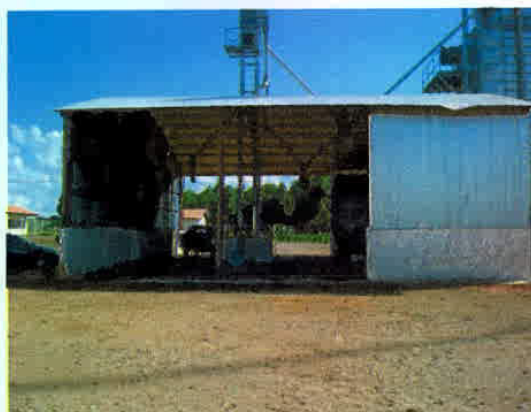
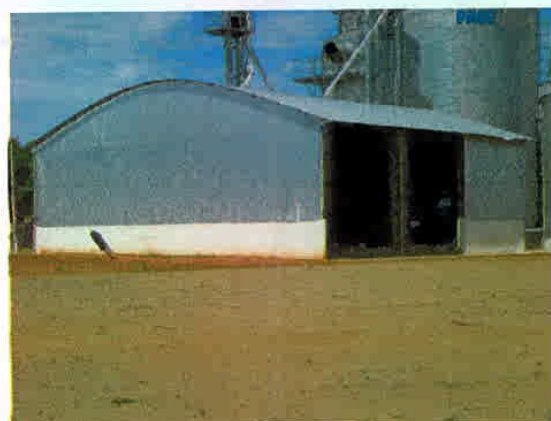
4.3 - Moega em concreto armado com capacidade de armazenagem de 360 (trezentos e sessenta) toneladas de grãos, dividida em 4 (quatro) células, contendo poço de elevador com 10,00m de profundidade, com grelhas de ferro redondo  $\varnothing 16\text{mm}$ , com cobertura metálica e telha de aço zincado. Edificação com padrão normal de construção, em regular estado de conservação e não apresentando qualquer tipo de patologia.

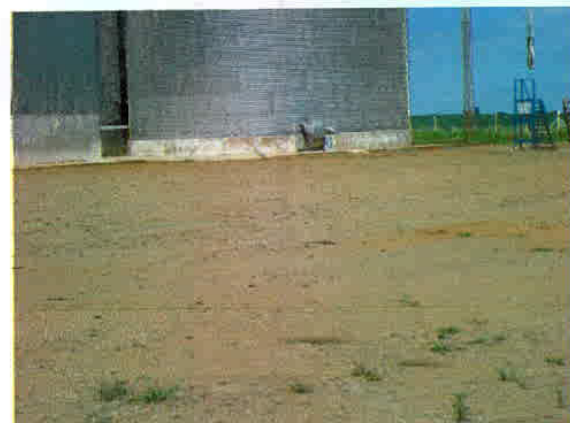
4.4 - Fundação e base para silos armazenadores – SA / em concreto armado / 3 (três) silos com capacidade total de 5.400,00 toneladas / padrão normal de construção, em regular estado de conservação / manutenção / não apresentando visivelmente qualquer patologia / SA1 e SA2 e SA3 / capacidade de 3000 toneladas cada ( 03 unidades);

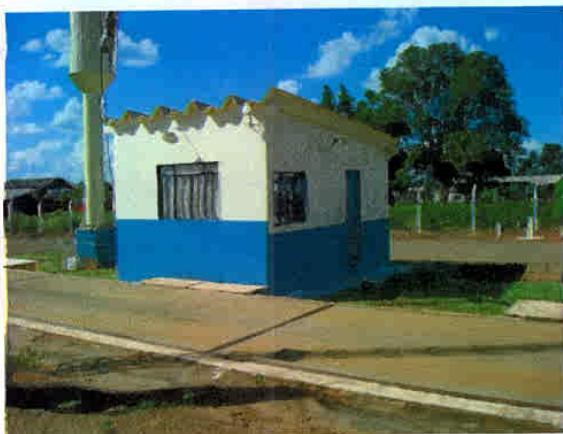
4.5 - Balança em concreto estrutural com 20,00m x 4,00m, caixa enterrada em concreto com 1,40m de profundidade, rede de drenagem de águas pluviais.

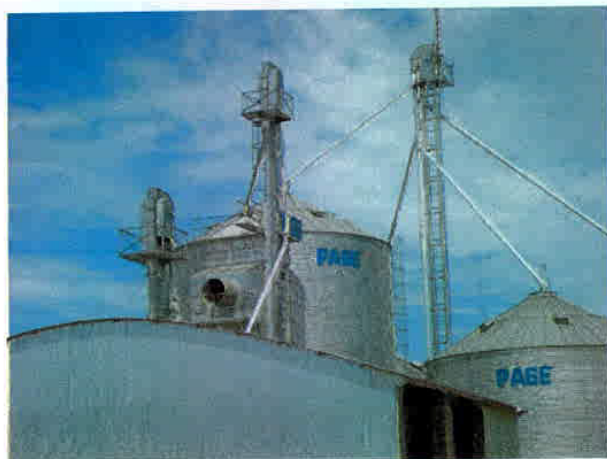
5.1 - Elevador Metálico / KW ( KeplerWeber ) modelo EA 2S - capacidade 120 toneladas / hora cada - altura = 24,67 metros / motor de 4,0 cv - em regular estado de conservação / manutenção, não apresentando visivelmente qualquer patologia;

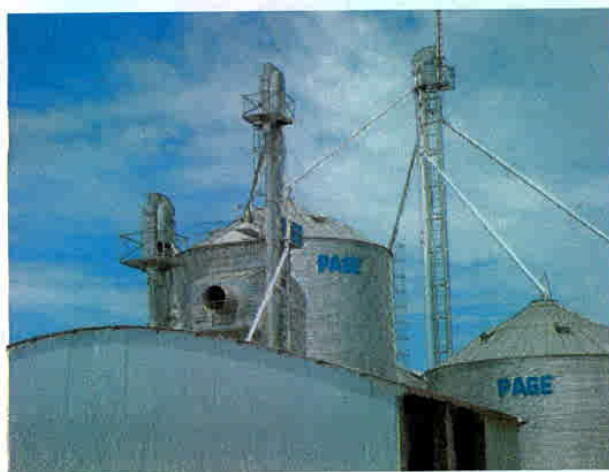
5.2 - Elevador Metálico / KW ( KeplerWeber ) modelo EA 2S - capacidade 120 toneladas / hora cada - altura = 28,67 metros / motor de 4,0 cv - em regular estado de conservação / manutenção, não apresentando visivelmente qualquer patologia;

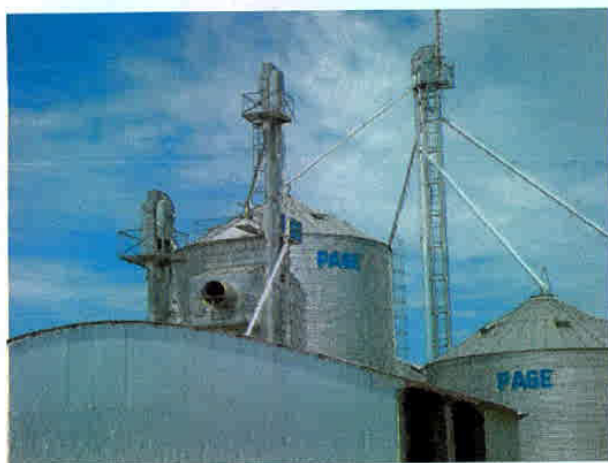
5.3 - Elevador Metálico / KW ( KeplerWeber ) modelo EA 2S - capacidade 120 toneladas / hora cada - altura = 38,67 metros / motor de 4,0 cv - em regular estado de conservação / manutenção, não apresentando visivelmente qualquer patologia;

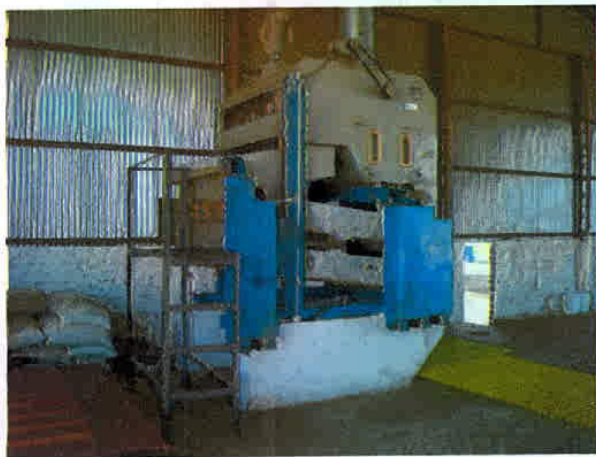
5.4 - Máquina de limpeza / PL1 anexo a moega / PAGE – capacidade 130 toneladas / hora cada – com peneiras para dois produtos e ciclone - em regular estado de conservação / manutenção, não apresentando visivelmente qualquer patologia;

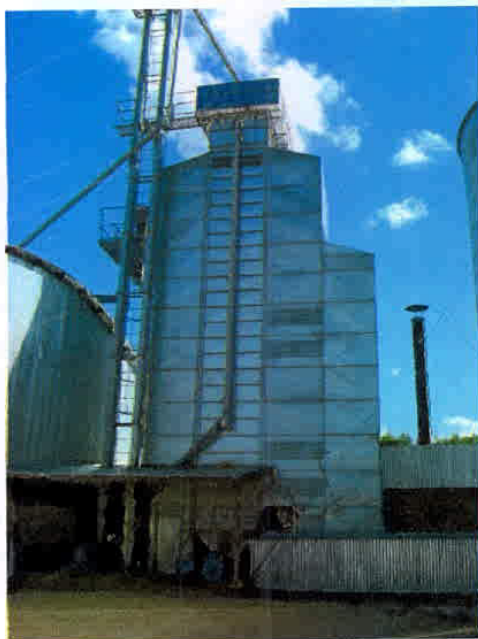
5.5 - Secador metálico / PAGE – capacidade 80 toneladas / hora / 04 ventiladores / exaustores auxiais de 15 cv / compressor 1,0 cv - em regular estado de conservação / manutenção, não apresentando visivelmente qualquer patologia;

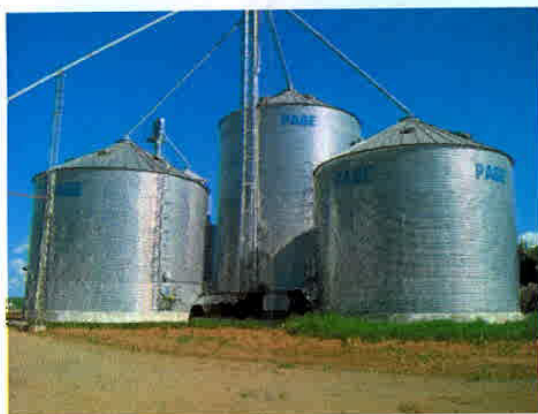
5.6 - Silo armazenador metálico / PAGE – capacidade 1800 toneladas cada / sistema de aeração – conservação de grãos 16% umidade / ( 03 unidades ) - em bom estado de conservação / manutenção, não apresentando visivelmente qualquer patologia;
