REAVALIAÇÃO **DE** **BENS DO** **ATIVO PERMANENTE**

**-FERTIMOURÃO AGRÍCOLA LTDA –
CAMPO MOURÃO - PARANÁ**

-FERTIMOURÃO AGRÍCOLA LTDA.-
JURANDA - PARANÁ

-FERTIMOURÃO AGRÍCOLA LTDA.-
MAMBORÊ - PARANÁ

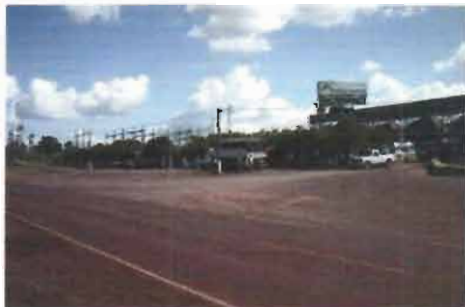
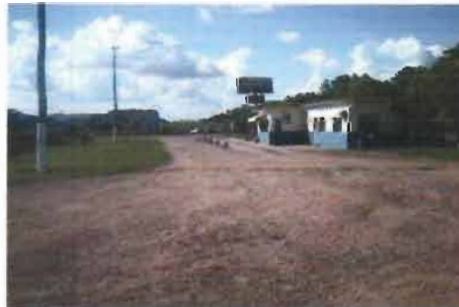
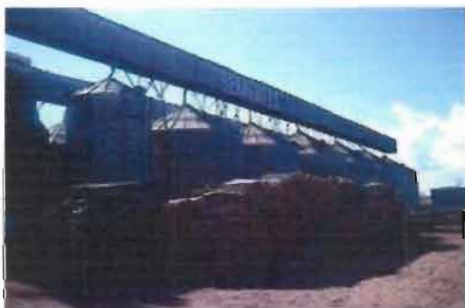
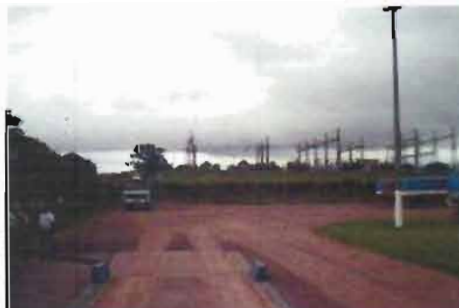
- 1.3.1.2.1. Terraplanagem e cascalhamento de área de acesso, galpão, moega, silos, de manobra, circulação e estacionamento / regular estado de conservação e manutenção, idade aparente de 2 (dois) anos, não apresentando visivelmente qualquer patologia (8.000,00 m²);

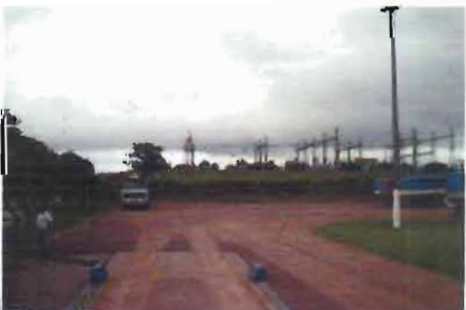
- 1.3.1.2.4. Super-postes de concreto armado (iluminação do pátio frontal e principal) / altura = 12,00 metros com 04 luminárias / regular estado de conservação e manutenção, idade aparente de 05 (cinco) anos, não apresentando visivelmente qualquer patologia (02 unidades);

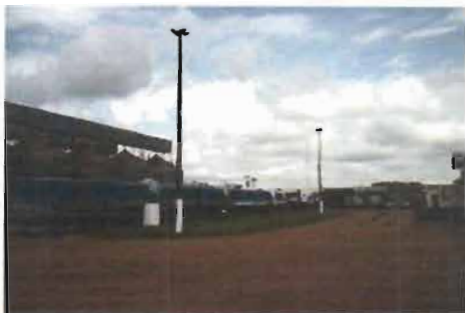
1.3.1.2.5. Totem metálico / estrutura com painel luminoso “Night & Day” / entre novo e regular estado de conservação e manutenção, idade aparente de 02 (dois) anos, não apresentando visivelmente qualquer patologia (01 unidade);

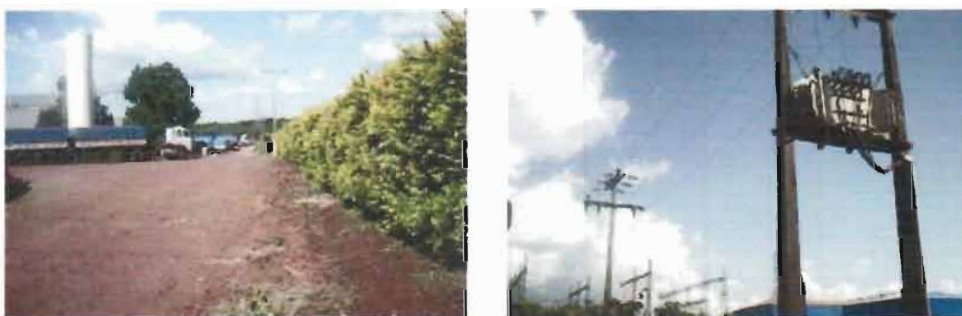
- 1.3.1.3.2. Posto de transformação, com transformador de distribuição, trifásico, 225 kVA, 34,5 kV – 380/220V – 60 Hz, instalado sobre uma plataforma em postes de concreto, 2xB-600/10,5m, pára-raios 34,5 kV, com medição em baixa tensão (conta nº. 98-315580) na parede das moegas, regular estado de conservação e manutenção, idade aparente de 10 (dez) anos, não apresentando visivelmente qualquer patologia (01 unidade);

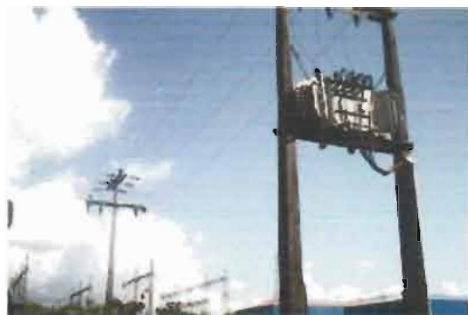
- 1.3.1.3.3. Quadro de proteção e comando de acionamento para 21 motores elétricos através de chaves auto-compensadoras automáticas, amperímetro, voltímetro, chaves geral de proteção, comandos pelo nível do secador e níveis dos silos / na moega, regular estado de conservação e manutenção, idade aparente de 10 (dez) anos, não apresentando visivelmente qualquer patologia (01 unidade);

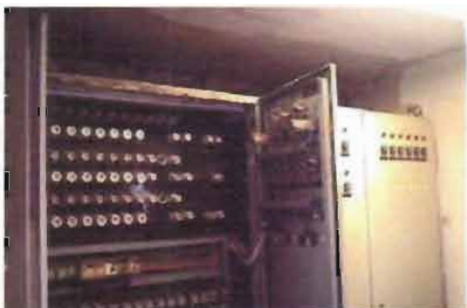
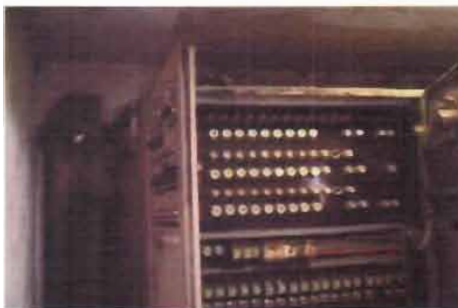
- 1.3.1.3.5. Rede de distribuição, subterrânea, embutida e aparente, em B.T. (Baixa Tensão), na tensão de 380/220V, para alimentação dos motores elétricos dos equipamentos das moegas, pré-limpeza, limpeza, secadores e silos, instalações de iluminação e tomadas, pára-raios, sinalização e aterramentos / regular

estado de conservação e manutenção, idade aparente de 10 (dez) anos, não apresentando visivelmente qualquer patologia (01 unidade);

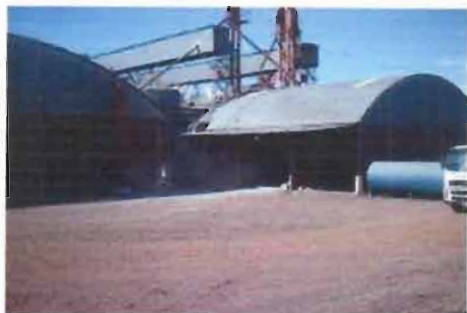
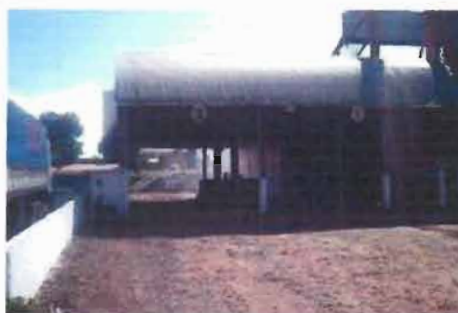
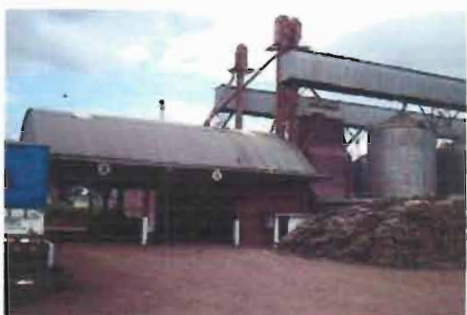
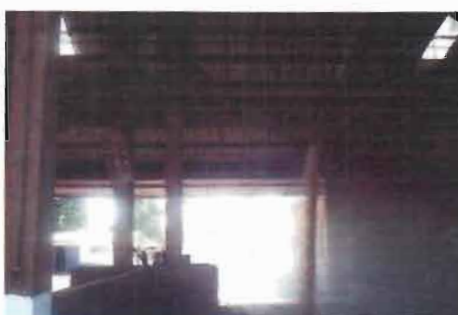
- 1.3.1.4.2. Galpão da base do secador – modelo S1 KW 115 / com a fornalha de tijolo refratário / Cobertura com estrutura metálica e telha de zinco galvanizado sem forro / piso de concreto alisado / pé-direito de 3,50 metros; padrão baixo de construção, em regular estado de conservação / manutenção, idade aparente de 10 (dez) anos / não apresentando visivelmente qualquer patologia (72,00 m²);

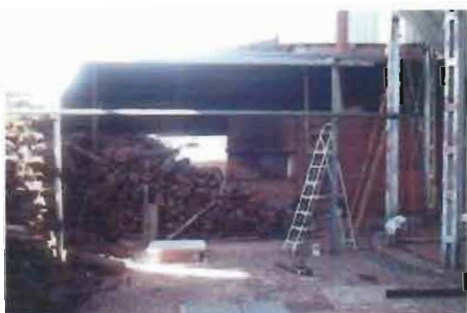
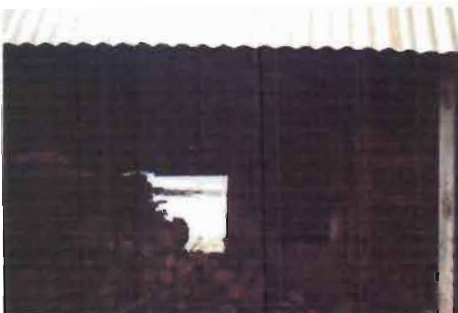
- 1.3.1.4.3. Poços dos elevadores / E1 - E2 na moega; E3 - E4 na base da FT 3 e 4 (Fita Transportadora); E5 na base da FT 5 e 6 (Fita Transportadora); E6 – E7 no interior do armazém sementeiro / concreto armado / profundidade = 9,45; 7,10; 7,10 e 7,10 metros respectivamente; padrão normal de construção, em regular estado de conservação / manutenção, idade aparente de 10 (dez) anos / não apresentando visivelmente qualquer patologia / (04 unidades);

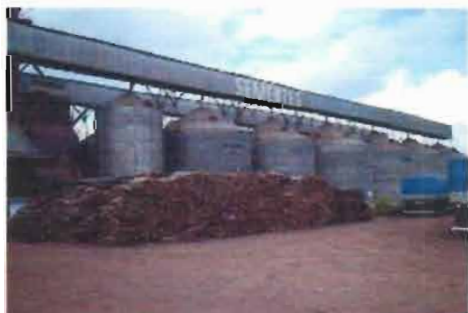
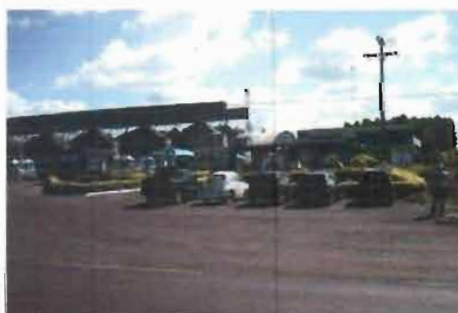
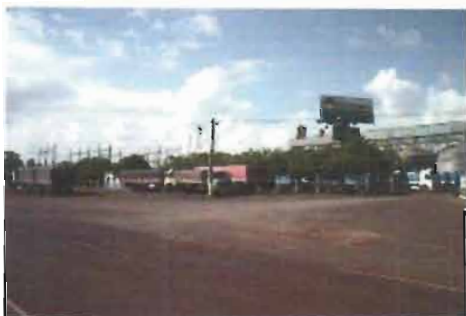
1.3.1.4.4. Fundação e base para silos armazenadores – SA / em concreto armado / 14 (quatorze) silos com capacidade total de 6.640,00 toneladas / padrão normal de construção, em regular estado de conservação / manutenção / idade aparente de 10 (dez) anos / não apresentando visivelmente qualquer patologia (1.044,22 m²):

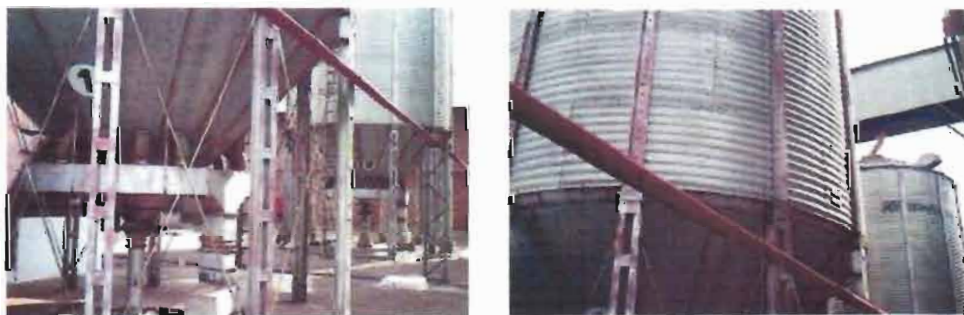
1.3.1.4.4.2. Modelo KW (KeplerWeber) 3008 / diâmetro: 9,00 metros /SA2; SA3; SA9 e SA10 / capacidade de 400 toneladas cada (04 unidades);

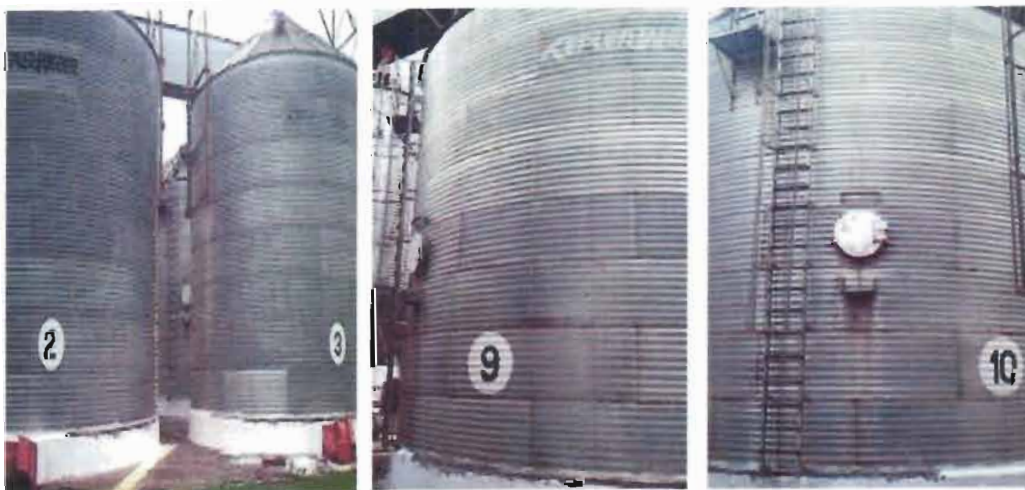
1.3.1.4.4.3. Modelo KW (KeplerWeber) 3608 / diâmetro: 10,90 metros /
SA4; SA5; SA6; SA7; SA11; S12; SA13 e SA14 / capacidade
de 600 toneladas cada (08 unidades);

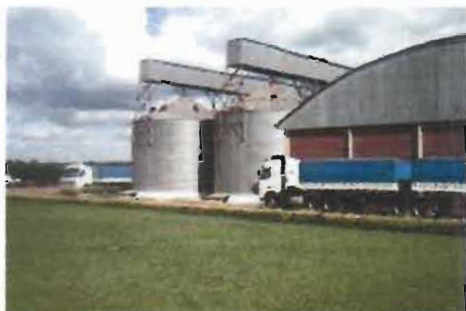
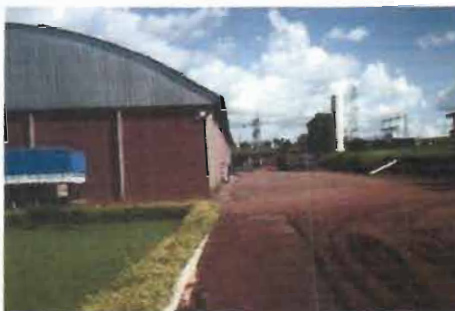
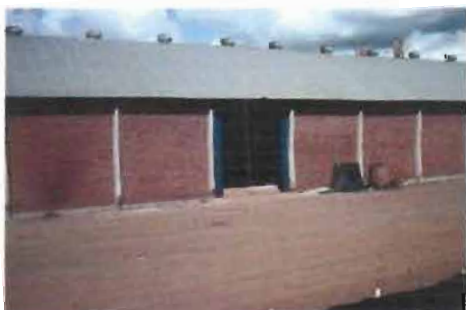
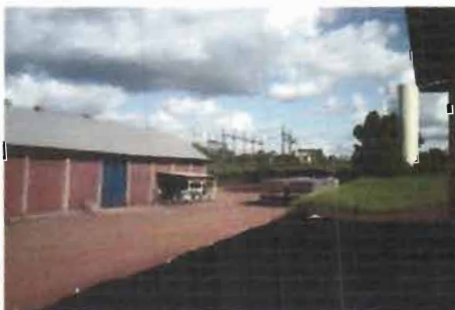
1.3.1.4.5.

Barracão / Armazém sementeiro e depósito de insumos agrícolas / cobertura com estrutura metálica em arco e telha de zinco galvanizado sem forro / parede em alvenaria com tijolo 6 furos à vista sem pintura / piso de concreto alisado / esquadrias de portões metálicos / pé-direito de 6,00 metros; padrão normal de construção, entre regular e reparos simples estado de conservação / manutenção, idade aparente de 10 (dez) anos / apresentando patologia em um dos pilares externos – ferragem exposta por avaria externa de pequena monta / $63,80 \times 26,10\text{m} = 1.665,18 \text{ m}^2 + 26,50 \times 26,00\text{m} = 689,00 \text{ m}^2$ (2.354,18 m²);

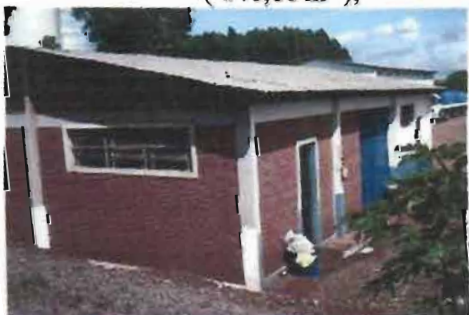
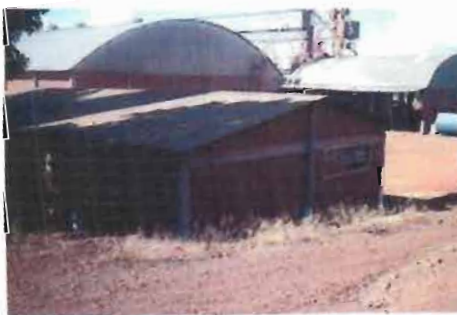
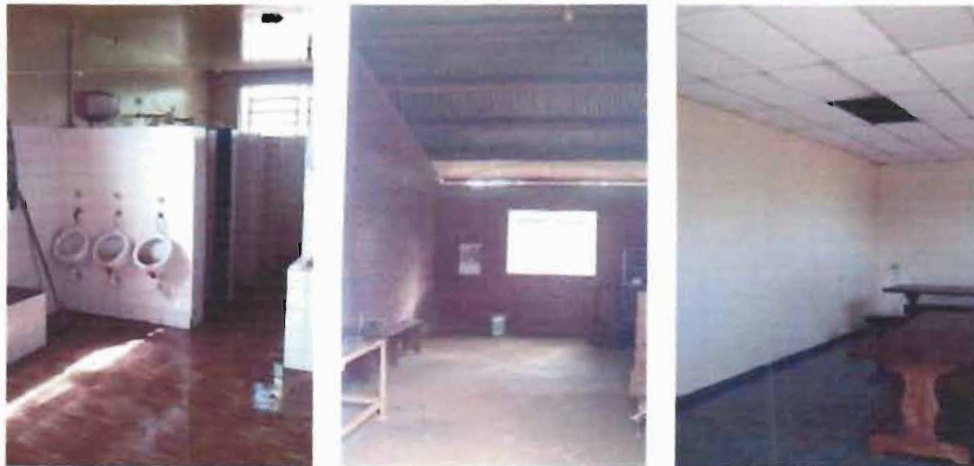
1.3.1.4.6.

Salão comercial / Vestiário - sanitário, oficina e refeitório / cobertura com estrutura metálica em duas águas e telha de zinco galvanizado com laje pré-moldada no vestiário – sanitário (40,00 m²), sem forro na oficina (50,00 m²) e forro de isopor no refeitório (50,00 m²) / parede em alvenaria com tijolo 6 furos à vista sem pintura externamente e na oficina, no refeitório rebocada / azulejo até ½ altura no vestiário – sanitário / piso cerâmico no vestiário – sanitário e refeitório (90,00 m²), e cimento alisado na oficina (50,00 m²) / esquadrias de portas e janelas metálicas / pé-direito de 3,00 metros; padrão normal de construção, regular estado de conservação / manutenção, idade aparente de 10 (dez) anos / não apresentando visivelmente qualquer patologia (140,00 m²);

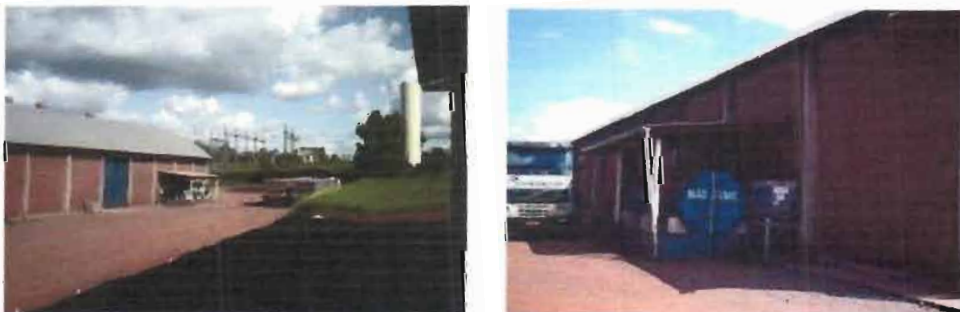
- 1.3.1.4.8. Escritório (ao lado do escritório de controle da balança) / cobertura em Calhetão 90 de cimento amianto em uma água com forro em isopor / parede em alvenaria com tijolo 6 furos rebocada interna e externamente com pintura em látex / piso cerâmico / esquadrias de portas e janelas metálicas / pé-direito de 2,80 metros; padrão normal de construção, entre novo e regular estado de conservação / manutenção, idade aparente de 02 (dois) anos / não apresentando visivelmente qualquer patologia / 10,00x7,00m (70,00 m²);

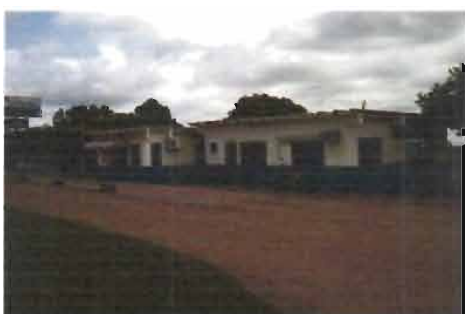
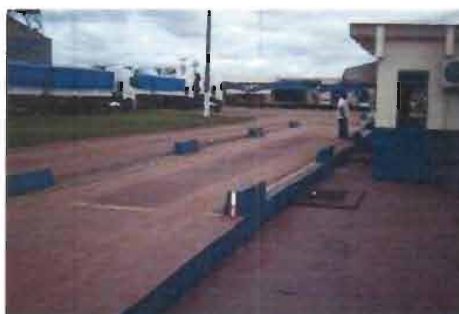
- 1.3.1.4.9. Escritório de controle da balança / cobertura em Calhetão 90 de cimento amianto em uma água com forro em isopor / parede em alvenaria com tijolo 6 furos rebocada interna e externamente com pintura em látex / piso cerâmico / esquadrias de portas e janelas metálicas / pé-direito de 2,80 metros; padrão normal de construção, entre novo e regular estado de conservação / manutenção, idade aparente de 02 (dois) anos / não apresentando visivelmente qualquer patologia, com balança anexa marca “Jundiaí”, modelo BL 2246/94 – capacidade 60 toneladas, plataforma 18,00x3,00 metros, altura = 1,70 metros; padrão normal de construção, entre novo e regular estado de conservação / manutenção, idade aparente de 02 (dois) anos / não apresentando visivelmente qualquer patologia (45,99 m²);

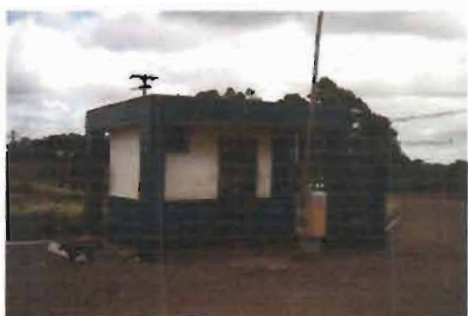
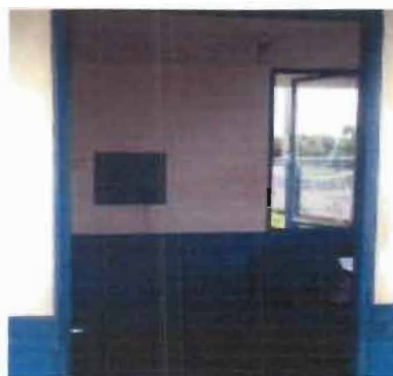
- 1.3.1.4.10. Guarita / cobertura em laje impermeabilizada rebocada / parede em alvenaria com tijolo 6 furos rebocada interna e externamente / parcialmente com pintura

em látex e detalhes – pilares e viga de respaldo revestida com cerâmica / piso cerâmico / esquadrias de portas e janelas metálicas / pé-direito de 2,80 metros; padrão normal de construção, regular estado de conservação / manutenção, idade aparente de 02 (dois) anos / não apresentando visivelmente qualquer patologia (8,00 m²);

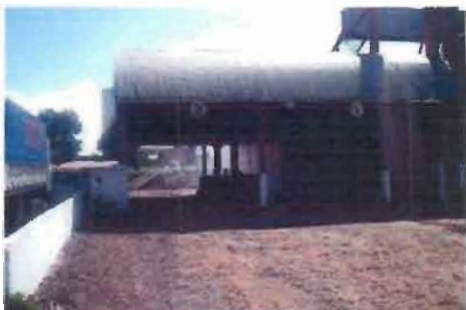
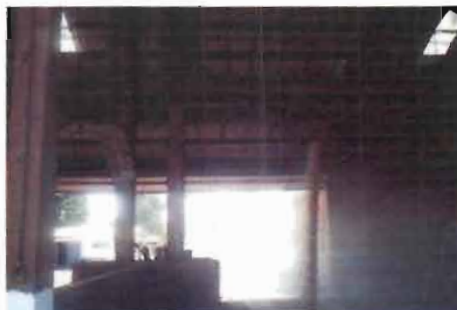
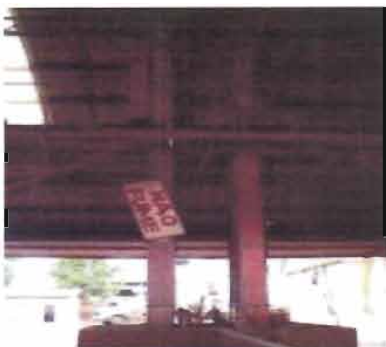
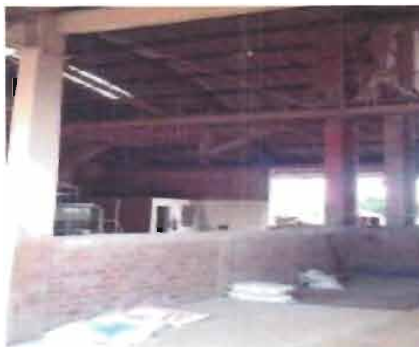
- 1.3.1.5.1. Elevador Metálico / E1 e E2 na moega / KW (KeplerWeber) modelo EA 2S - capacidade 40 toneladas / hora cada - altura = 17,47 metros cada / motor de 4,0 cv (02 unidades) - em regular estado de conservação / manutenção, idade aparente 10 (dez) anos, não apresentando visivelmente qualquer patologia;

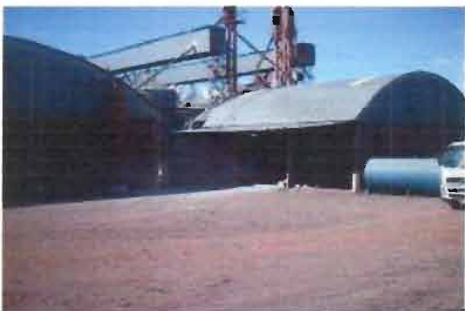
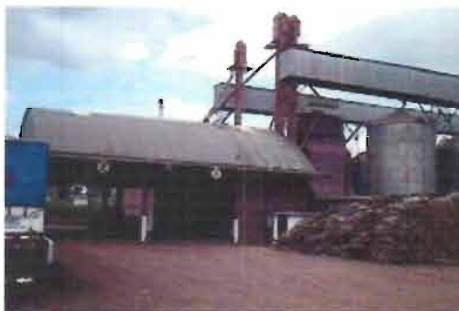
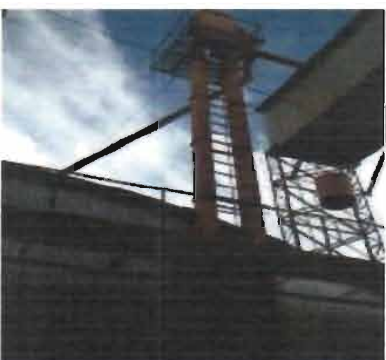
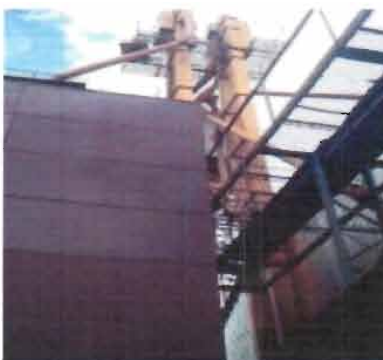
1.3.1.5.2. Elevador Metálico / E3 e E4 na base da FT 3 e 4 (Fita Transportadora) / KW (KeplerWeber) modelo EA 2S - capacidade 40 toneladas / hora cada - altura = 24,47 e 23,47 metros respectivamente / motor de 7,5 cv (02 unidades) - em regular estado de conservação / manutenção, idade aparente 10 (dez) anos, não apresentando visivelmente qualquer patologia;

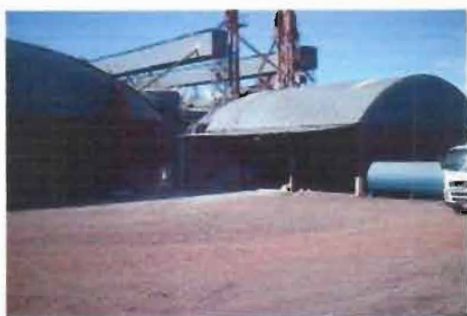
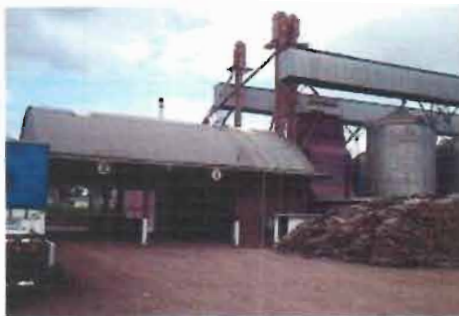
1.3.1.5.3. Elevador Metálico / E5 na base da FT 5 e 6 (Fita Transportadora) / KW (KeplerWeber) modelo EA 2S - capacidade 40 toneladas / hora - altura = 23,47 metros / motor de 7,5 cv (01 unidade) - em regular estado de conservação / manutenção, idade aparente 10 (dez) anos, não apresentando visivelmente qualquer patologia;

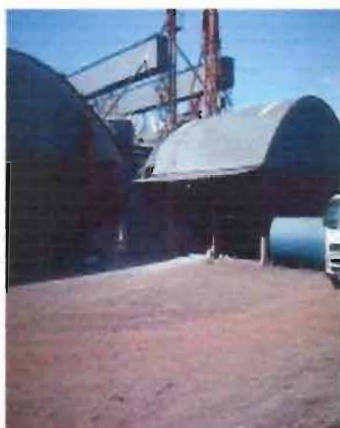
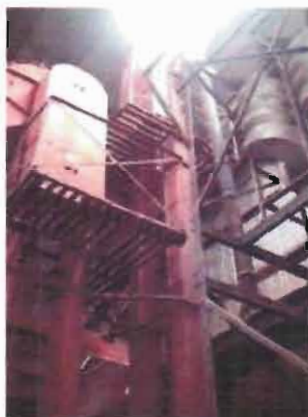
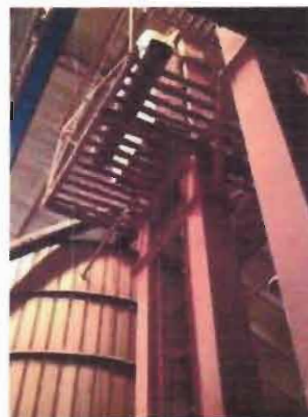
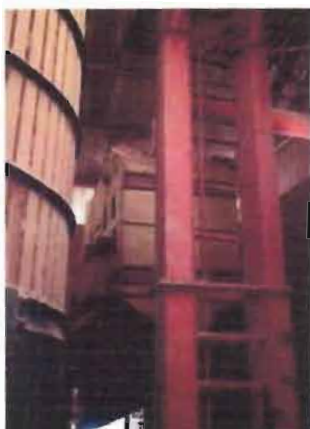
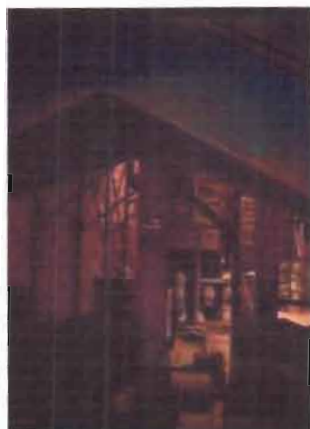
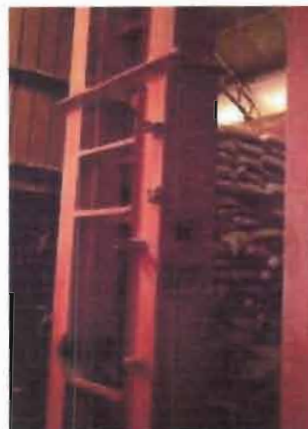
1.3.1.5.4. Elevador Metálico / E6 no interior do armazém sementeiro / KW (KeplerWeber) modelo EA 1S - capacidade 20 toneladas / hora - altura = 11,00 metros / motor de 3,0 cv (01 unidade) - em regular estado de conservação / manutenção, idade aparente 10 (dez) anos, não apresentando visivelmente qualquer patologia;

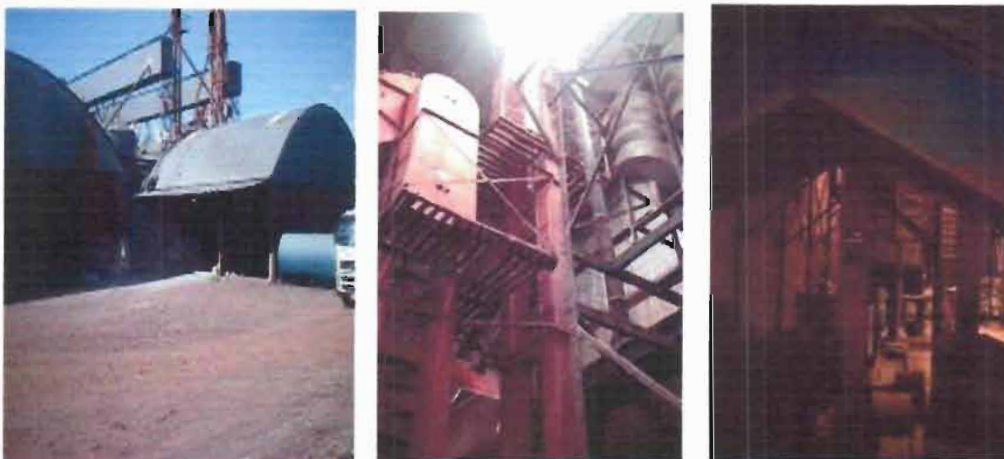
- 1.3.1.5.6. Máquina de pré-limpeza / PL1 e PL2 anexo a moega / KW (KeplerWeber) modelo PPL/SP – capacidade 40 toneladas / hora cada – com peneiras para dois produtos e ciclone (02 unidades) - em regular estado de conservação / manutenção, idade aparente 10 (dez) anos, não apresentando visivelmente qualquer patologia;

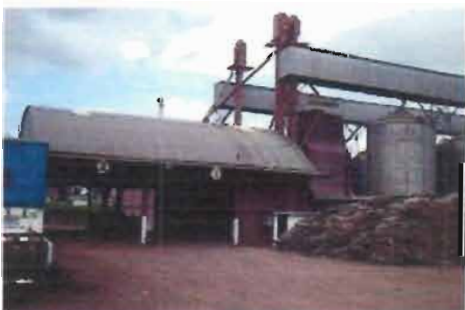
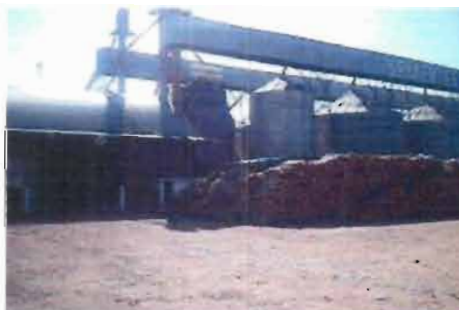
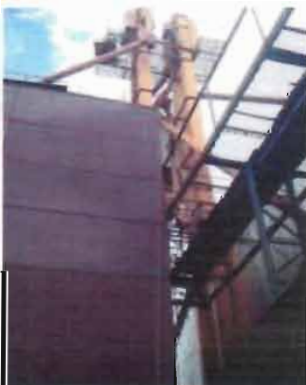
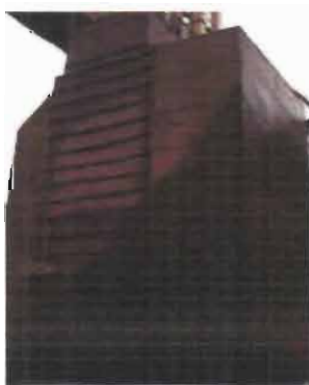
- 1.3.1.5.8. Secador metálico / S1 ao lado do elevador E4 / KW (KeplerWeber) modelo KW115 – capacidade 20 toneladas / hora / 02 ventiladores / exaustores auxiais de 15 cv / compressor 1,0 cv (01 unidade) - em regular estado de conservação / manutenção, idade aparente 10 (dez) anos, não apresentando visivelmente qualquer patologia;

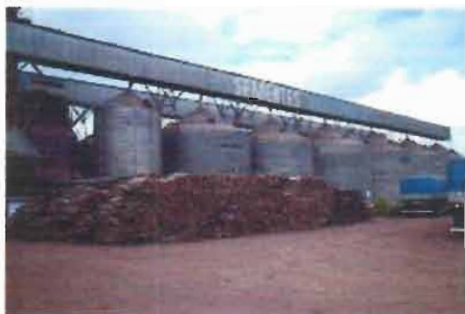
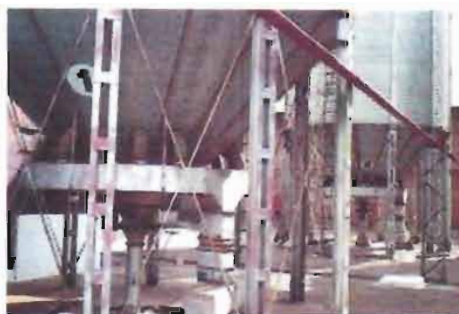
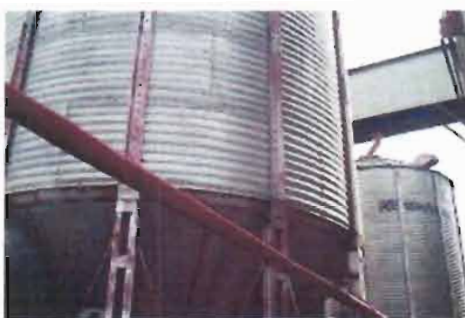
- 1.3.1.5.9. Silo armazenador metálico / SA1 e SA8 / KW (KeplerWeber) modelo 1806E – capacidade 120 toneladas cada / diâmetro = 5,40 metros / sistema de aeração

- conservação de grãos 16% umidade / ventilador modelo BF311/M4 de 10 cv / insuflação (02 unidades) - em regular estado de conservação / manutenção, idade aparente 10 (dez) anos, não apresentando visivelmente qualquer patologia;

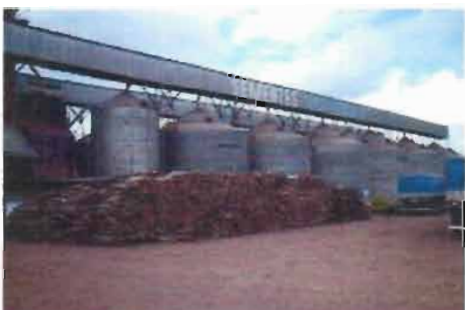
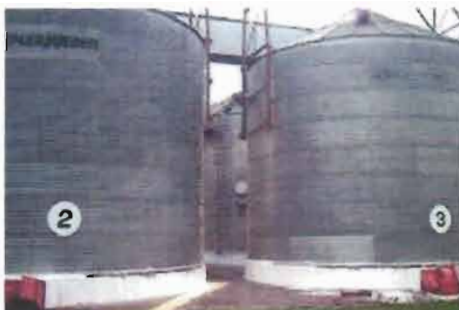
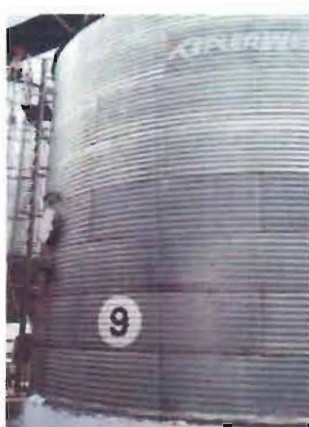
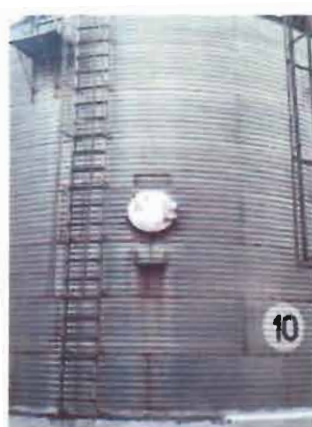
1.3.1.5.10. Silo armazenador metálico / SA2, SA3, SA9 e SA10 / KW (KeplerWeber) modelo 3008 – capacidade 400 toneladas cada / diâmetro = 9,00 metros / sistema de aeração – conservação de grãos 16% umidade / ventilador modelo BF343/P de 10 cv / insuflação (04 unidades) - em regular estado de conservação / manutenção, idade aparente 10 (dez) anos, não apresentando visivelmente qualquer patologia;

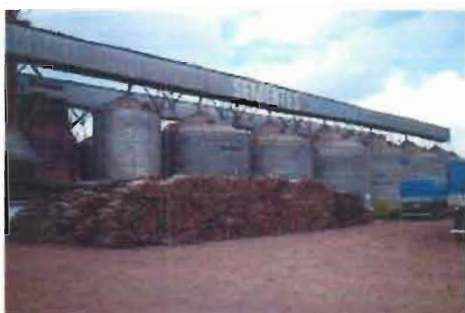
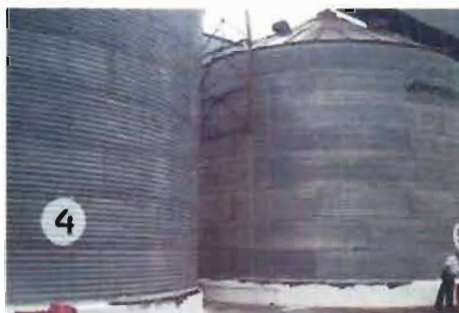
1.3.1.5.11. Silo armazenador metálico / SA4, SA5, SA6, SA7, SA11, SA12, SA13 e SA14 / KW (KeplerWeber) modelo 3608 – capacidade 600 toneladas cada / diâmetro = 10,90 metros / sistema de aeração – conservação de grãos 16% umidade / ventilador modelo BF419/P de 15 cv / insuflação (08 unidades) - em regular estado de conservação / manutenção, idade aparente 10 (dez) anos, não apresentando visivelmente qualquer patologia;

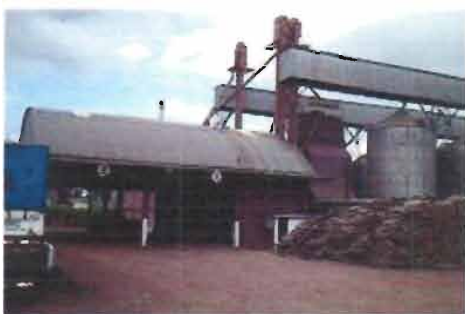
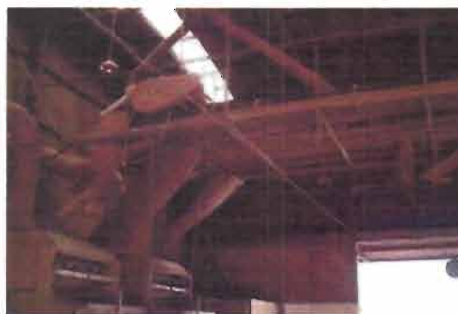
- 1.3.1.5.12. Fita transportadora / FT1 superior do elevador E1 – E2 para máquina de pré-limpeza PL1 / KW (KeplerWeber) modelo CT 16” – capacidade 40 toneladas / hora – comprimento = 9,00 metros / motor 3 cv (01 unidade) - em regular estado de conservação / manutenção, idade aparente 10 (dez) anos, não apresentando visivelmente qualquer patologia;

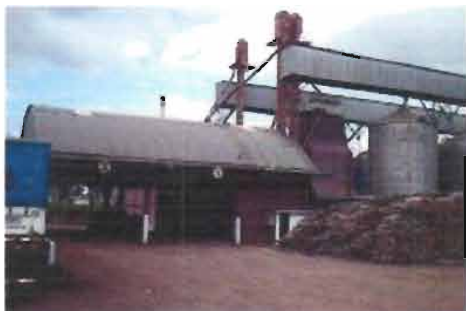
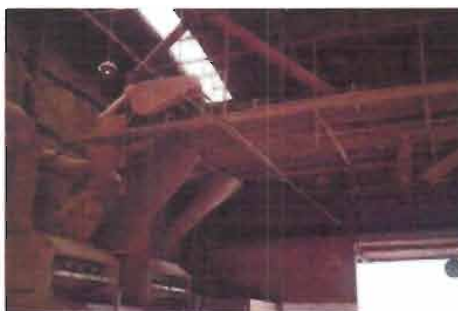
- 1.3.1.5.13. Fita transportadora / FT2 superior do elevador E1 – E2 para máquina de pré-limpeza PL2 / KW (KeplerWeber) modelo CT 16” – capacidade 40 toneladas / hora – comprimento = 10,50 metros / motor 3 cv (01 unidade) - em regular estado de conservação / manutenção, idade aparente 10 (dez) anos, não apresentando visivelmente qualquer patologia;

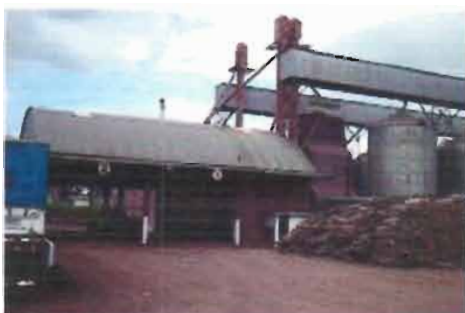
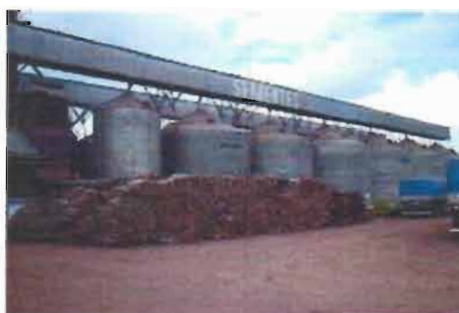
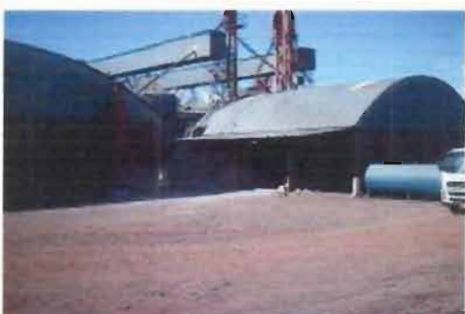
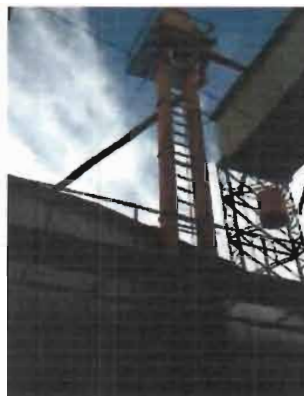
- 1.3.1.5.14. Fita transportadora / FT3 e FT5 superior dos silos / KW (KeplerWeber) modelo CT 16" – capacidade 40 toneladas / hora cada – comprimento = 87,00 metros / motor 10 cv (02 unidades) - em regular estado de conservação / manutenção, idade aparente 10 (dez) anos, não apresentando visivelmente qualquer patologia;

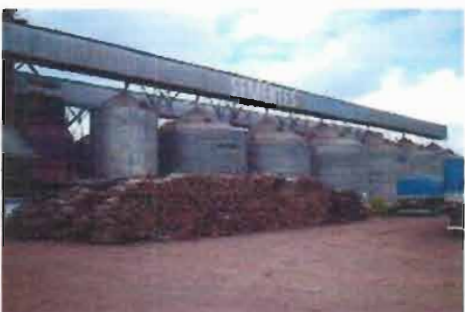
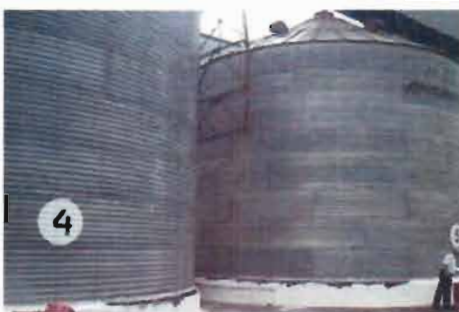
- 1.3.1.5.15. Fita transportadora / FT4 e FT6 inferior dos silos / KW (KeplerWeber) modelo CT 16" – capacidade 40 toneladas / hora cada – comprimento = 84,00 metros / motor 7,5 cv (02 unidades) - em regular estado de conservação / manutenção, idade aparente 10 (dez) anos, não apresentando visivelmente qualquer patologia;

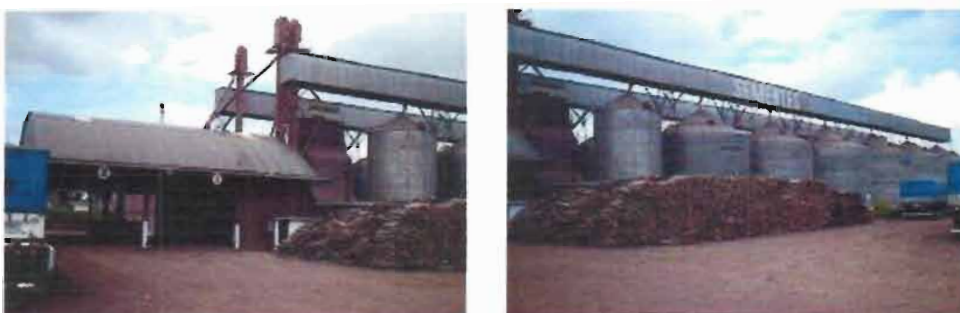
- 1.3.1.5.18. parador espiral / ROTA modelo 2.88.64 / 1994 – classificadora de sementes no armazém sementeiro - capacidade 8,0 toneladas / hora (01 unidade) - em regular estado de conservação / manutenção, idade aparente 10 (dez) anos, não apresentando visivelmente qualquer patologia;

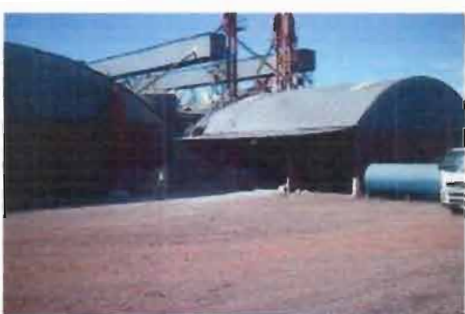
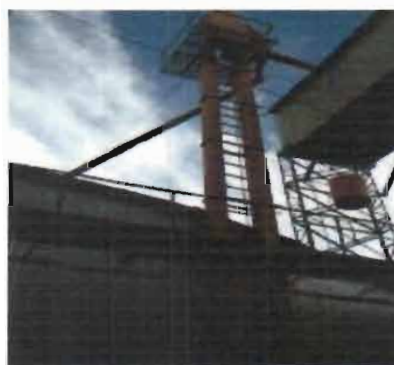
- 1.3.1.5.17. Passarela metálica / KW (KeplerWeber) sobre silos – fechadas / comprimento = 87,00 metros / altura = 2,00 metros / largura = 1,90 metros (02 unidades) - em regular estado de conservação / manutenção, idade aparente 10 (dez) anos, não apresentando visivelmente qualquer patologia;

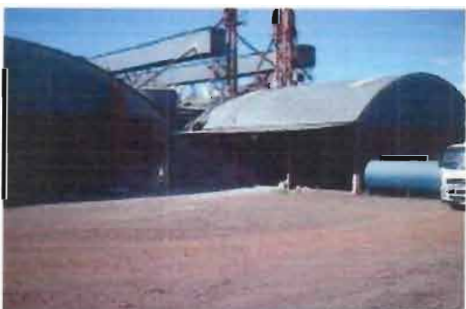
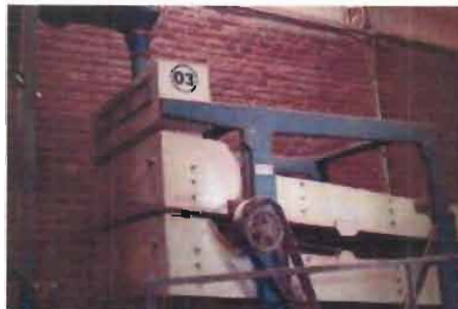
- 1.3.1.5.19. Máquina vibratória / ROMA PE2 / limpeza e classificadora de forma e tamanho no armazém sementeiro – capacidade 8,0 toneladas / hora (01 unidade) - em regular estado de conservação / manutenção, idade aparente 10 (dez) anos, não apresentando visivelmente qualquer patologia;

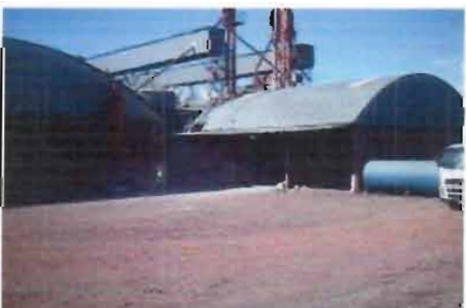
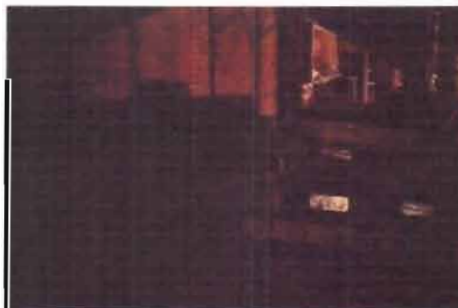
- 1.3.1.5.20. Mesa densimétrica / MD1 e MD2 / ROTA modelo RT180 – classificadora no armazém sementeiro – capacidade 8,0 toneladas / hora cada (02 unidades) - em regular estado de conservação / manutenção, idade aparente 10 (dez) anos, não apresentando visivelmente qualquer patologia.

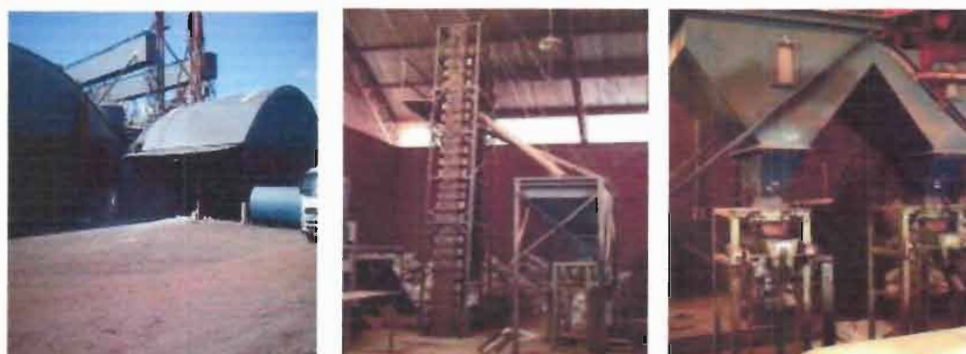
- 1.3.1.5.21. Conjunto ensacadeira com elevador rotativo e balança / no armazém sementeiro – capacidade 8,0 toneladas / hora (01 unidade) - em regular estado de conservação / manutenção, idade aparente 10 (dez) anos, não apresentando visivelmente qualquer patologia;

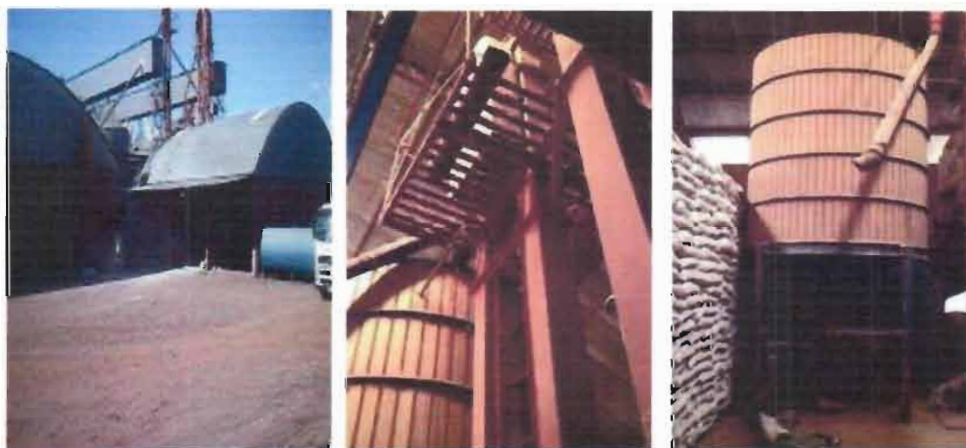
1.3.1.5.22. Silo de ensaque / retorno de sementes / SE1 no armazém sementeiro – capacidade 30,0 toneladas (01 unidade) - em regular estado de conservação / manutenção, idade aparente 10 (dez) anos, não apresentando visivelmente qualquer patologia.

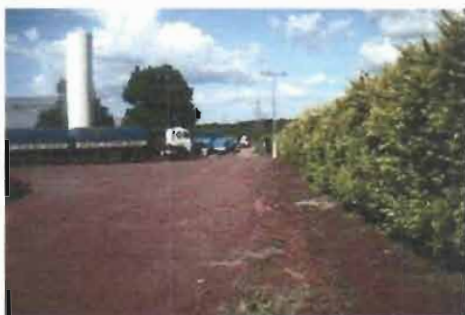
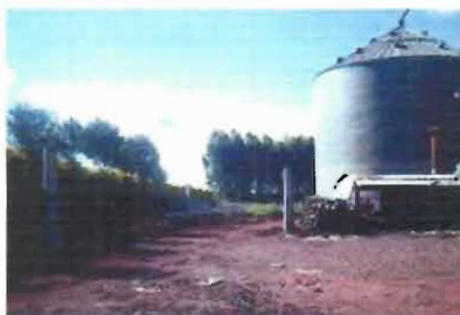
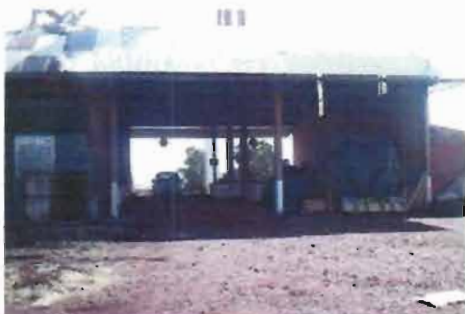
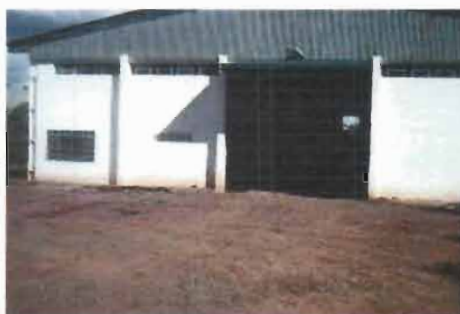
- 1.3.2.2.1. Terraplanagem e cascalhamento de área de acesso, galpão, moega, silos, de manobra e circulação / regular estado de conservação e manutenção, idade aparente de 2 (dois) anos, não apresentando visivelmente qualquer patologia (2.280,00 m²);

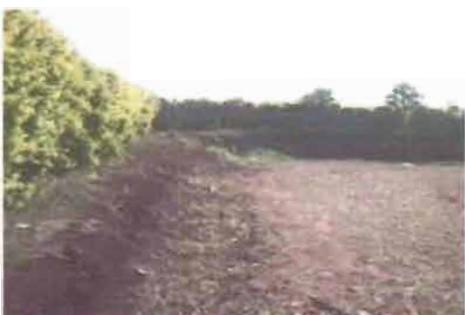
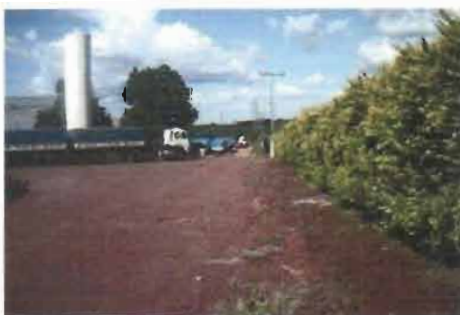
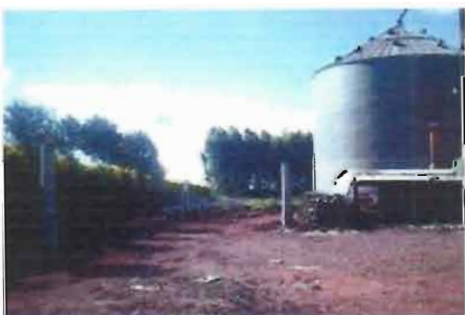
1.3.2.2.2. Cerca lateral esquerda (de quem olha da rodovia) e de fundos – arame farpado / 12 fios, com palanques em concreto armado pré-moldados / 0,12x0,12m / espaçamento 3,80 metros / altura = 2,30 metros / regular estado de conservação e manutenção, idade aparente de 05 (cinco) anos, não apresentando visivelmente qualquer patologia (263,00 m);

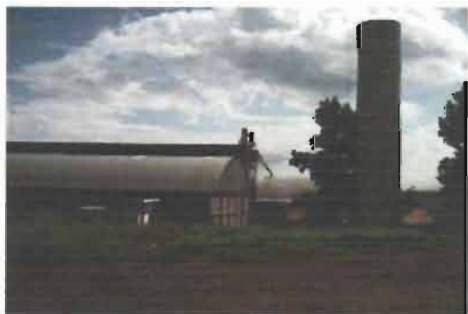
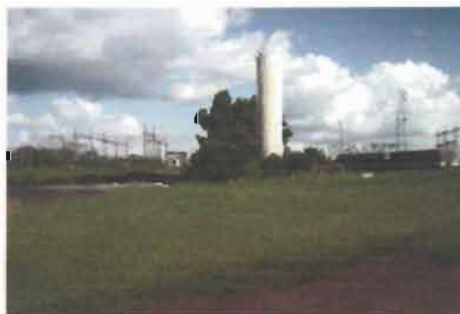
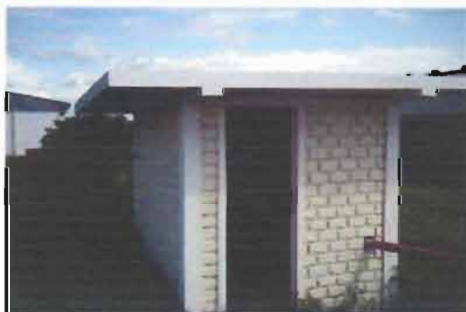
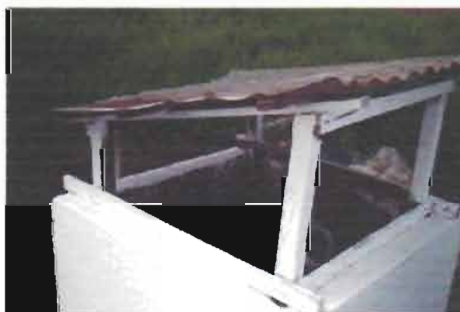
- 1.3.2.2.3. Caixa d'água metálica elevada / diâmetro = 3,00 metros / altura = 13,00 metros / com casa pressurizadora, rede de hidrantes e poço semi-artesiano / profundidade = 42,00 metros / entre novo e regular estado de conservação e manutenção, idade aparente de 02 (dois) anos, não apresentando visivelmente qualquer patologia (01 unidade);

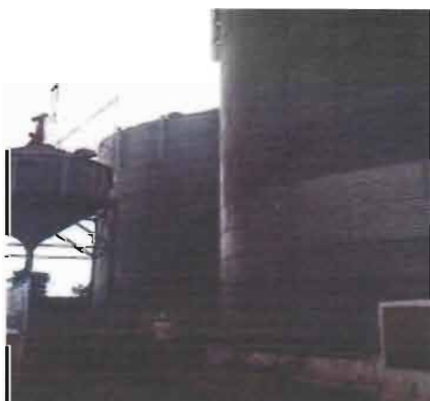
- 1.3.2.2.4. Contra-piso em concreto alisado / redor dos silos / regular estado de conservação e manutenção, idade aparente de 05 (cinco) anos, não apresentando visivelmente qualquer patologia (298,66 m²).

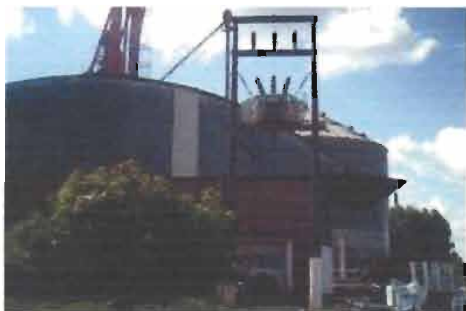
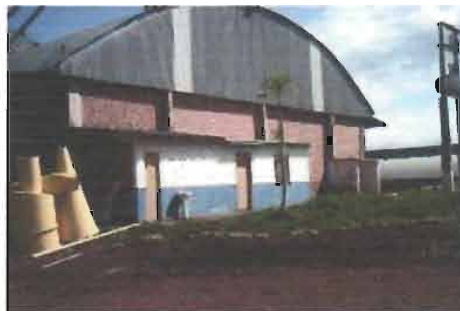
1.3.2.3.2. Posto de transformação, com transformador de distribuição, trifásico, 225 kVA, 34,5 kV – 380/220V – 60 Hz, instalado sobre uma plataforma em postes de concreto, 2xB-600/10,5m, pára-raios 34,5 kV, com medição em baixa tensão (conta nº. 08-315590) na parede das moegas / regular estado de conservação e manutenção, idade aparente de 10 (dez) anos, não apresentando visivelmente qualquer patologia (01 unidade);

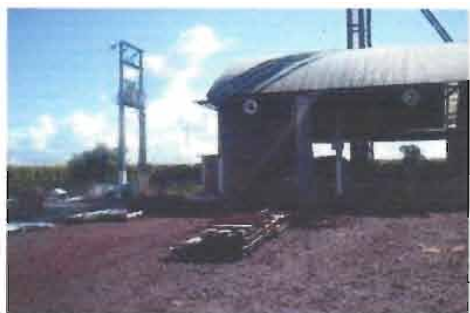
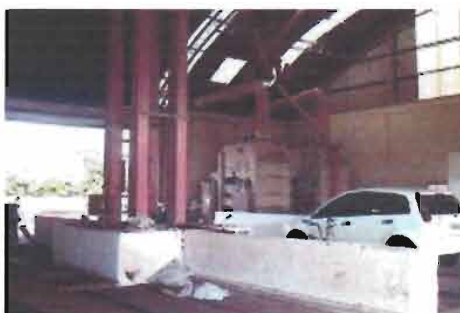
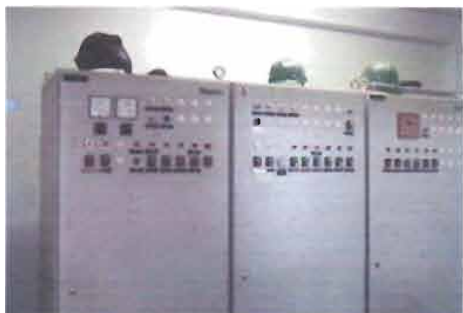
1.3.2.3.3. Quadro de proteção e comando de acionamento para 10 motores elétricos através de chaves auto-compensadoras automáticas, amperímetro, voltímetro, chaves geral de proteção, comandos pelo nível do secador e níveis dos silos / regular estado de conservação e manutenção, idade aparente de 10 (dez) anos, não apresentando visivelmente qualquer patologia (01 unidade);

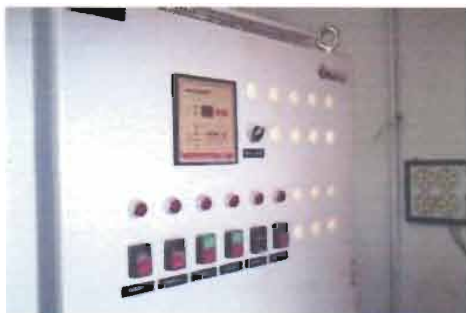
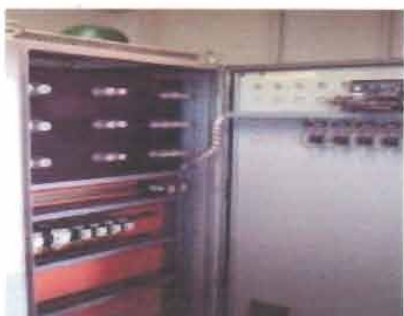
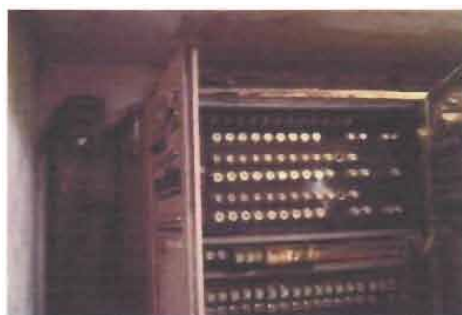
- 1.3.2.3.5. Rede de distribuição, subterrânea, embutida e aparente, em B.T. (Baixa Tensão), na tensão de 380/220V, para alimentação dos motores elétricos dos equipamentos das moegas, pré-limpeza, secador e silos, instalações de iluminação e tomadas, pára-raios, sinalização e aterramentos / regular estado de conservação e manutenção, idade aparente de 10 (dez) anos, não apresentando visivelmente qualquer patologia (01 unidade);

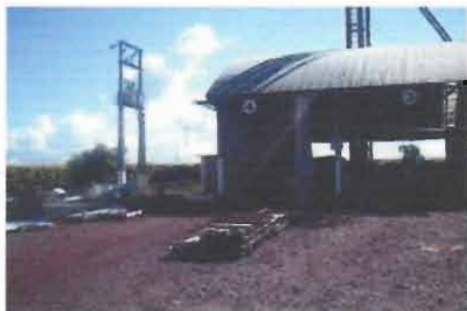
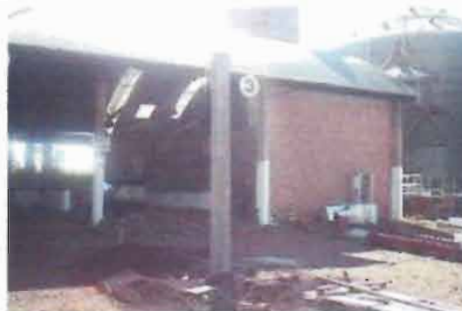
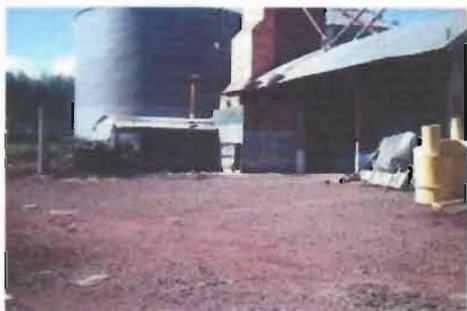
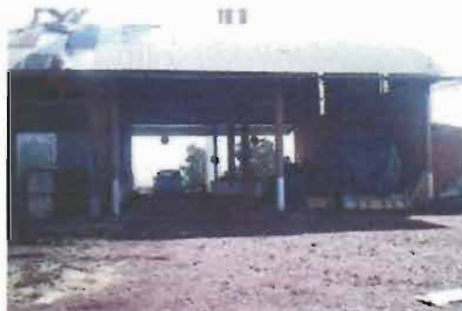
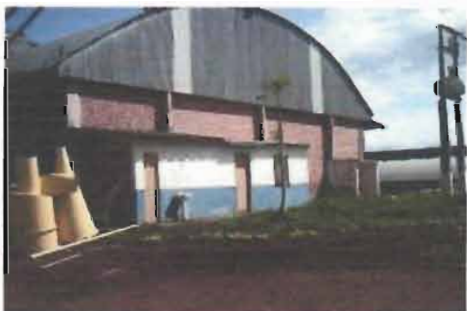
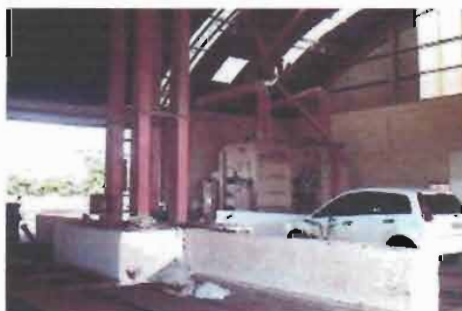
1.3.2.4.1. Galpão / Moega dupla em alvenaria – 03 e 04 – células de capacidade 60 toneladas em concreto armado – dos elevadores centrais E1 e E4 de capacidade 40 toneladas / hora – Cobertura com estrutura metálica em arco e telha de zinco galvanizado sem forro / parede em alvenaria com tijolo 6 furos à vista sem

pintura / piso de concreto alisado / estrutura de grade de ferro para descarga de grãos / estrutura de pré-limpeza e casa de comando elétrica internos / pé-direito de 5,00 metros; padrão normal de construção, em regular estado de conservação / manutenção, idade aparente de 10 (dez) anos / não apresentando visivelmente qualquer patologia / 20,00x18,00m (360,00 m²);

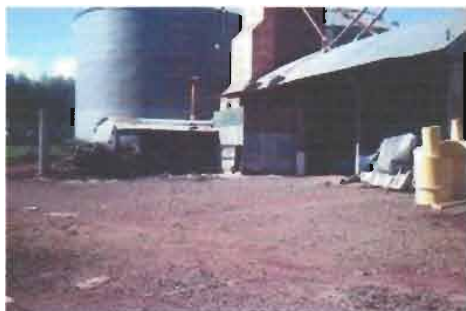
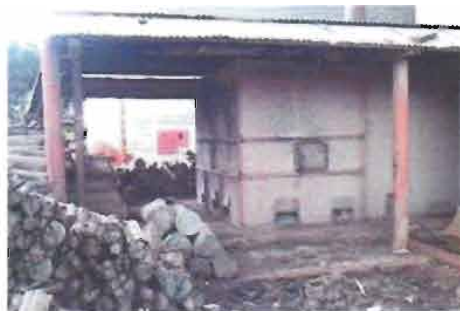
1.3.2.4.2.

Galpão da base do secador – modelo S1 KW 115 / com a fornalha de tijolo refratário / Cobertura com estrutura metálica e telha de zinco galvanizado sem forro / piso de concreto alisado / pé-direito de 3,00 metros; padrão baixo de construção, em regular estado de conservação / manutenção, idade aparente de 10 (dez) anos / não apresentando visivelmente qualquer patologia (72,00 m²);
