REAVALIAÇÃO **DE** **BENS DO** **ATIVO PERMANENTE**

**-FERTIMOURÃO AGRÍCOLA LTDA –
CAMPO MOURÃO - PARANÁ**

-FERTIMOURÃO AGRÍCOLA LTDA.-
JURANDA - PARANÁ

-FERTIMOURÃO AGRÍCOLA LTDA.-
MAMBORÊ - PARANÁ

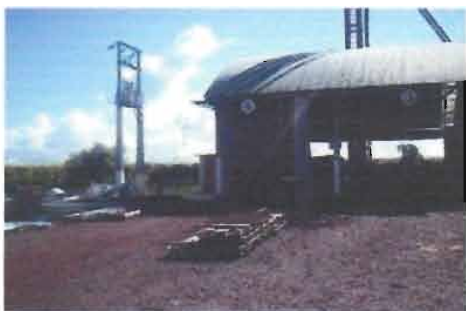
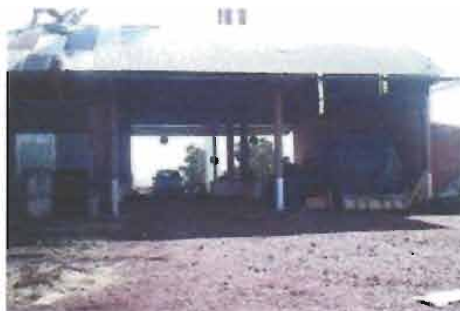
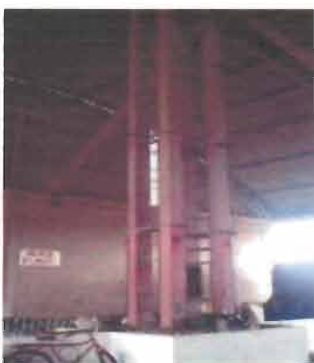
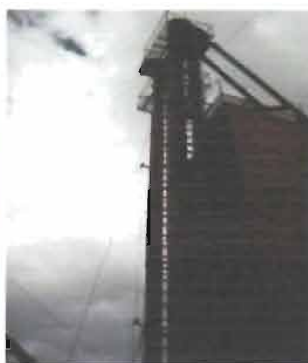
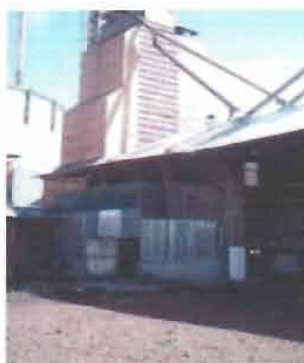
1.3.2.4.3. Poço dos elevadores / E1 - E2 na moega (recebem, no local, a numeração 08 e 09); E3 - E4 ao lado do secador S1 (recebem, no local, a numeração 10 e 11); E5 entre os dois silos SA1 e SA2 (recebe, no local, a numeração 12) / concreto armado / profundidade = 9,30; 5,40 e 2,50 metros respectivamente; padrão normal de construção, em regular estado de conservação / manutenção, idade aparente de 10 (dez) anos / não apresentando visivelmente qualquer patologia / 2,30 x 2,90m / (03 unidades);

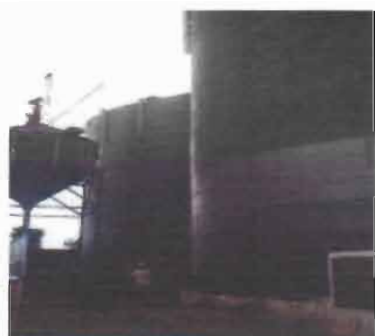
1.3.2.4.4. Fundação e base para silos armazenadores – SA1 e SA2; SA3 E SA4 e silo de expedição – SEXP1 / em concreto armado / padrão normal de construção, em regular estado de conservação / manutenção / idade aparente de 10 (dez) anos / não apresentando visivelmente qualquer patologia (547,72 m²):

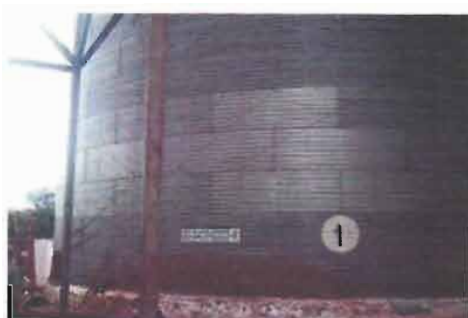
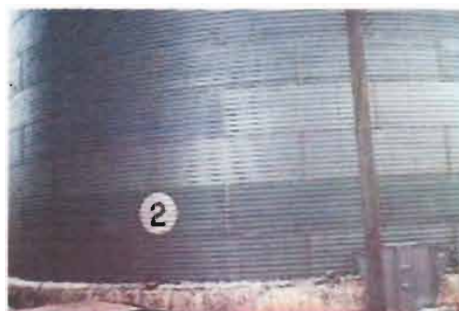
1.3.2.4.4.1. Silos armazenadores SA1 e SA2 / KW (KeplerWeber) modelo 6015 / diâmetro = 18,40 metros / capacidade 3.000 toneladas cada (04 unidades);

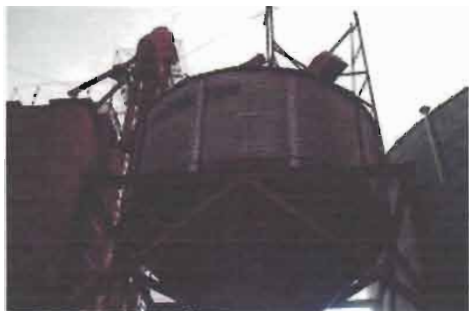
1.3.2.4.4.2. Silo de expedição SEXP1 / KW (KeplerWeber) modelo 1502E / diâmetro = 4,50 metros / capacidade 60 toneladas (01 unidade);

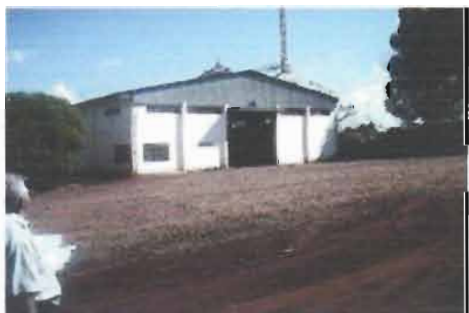
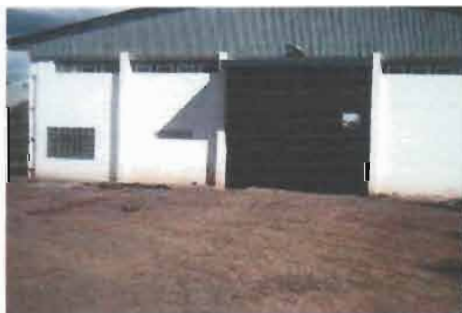
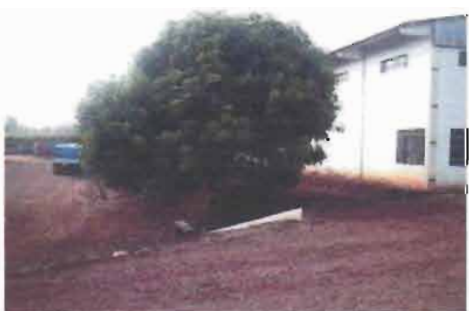
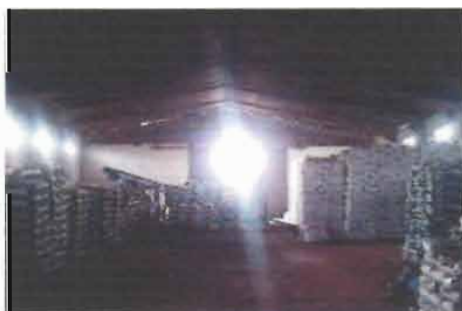
- 1.3.2.4.5. Barracão / Armazém para depósito de fertilizantes / cobertura com estrutura em concreto pré-moldada em duas águas e telha de zinco galvanizado sem forro / pilares em concreto pré-moldado com parede em alvenaria com tijolo 6 furos rebocadas com pintura / piso de concreto alisado / esquadrias de portões e janelas metálicas / pé-direito de 5,00 metros; padrão normal de construção, regular estado de conservação / manutenção, idade aparente de 10 (dez) anos / não apresentando visivelmente qualquer patologia / 40,00 x 20,00m (800,00 m²);

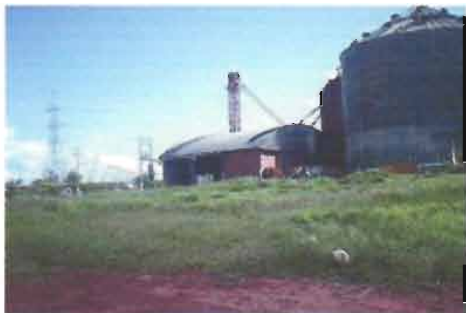
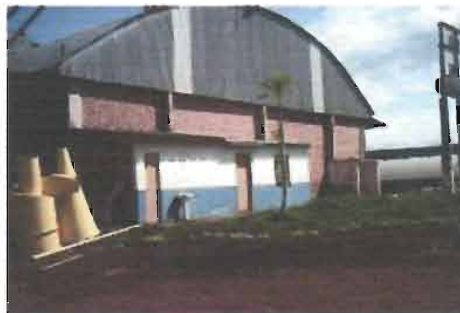
- 1.3.2.4.6. Salão comercial / Sanitário e refeitório (ao lado da moega) / cobertura com estrutura em madeira em uma água e telha de cimento amianto de 6,0 milímetros sem forro / parede em alvenaria com tijolo 6 furos rebocada e pintura / azulejo até ½ altura sanitário / piso cimento alisado / esquadrias de portas em madeira e janelas metálicas / pé-direito de 2,80 metros; padrão baixo de construção, regular estado de conservação / manutenção, idade aparente de 10 (dez) anos / não apresentando visivelmente qualquer patologia (23,875 m²);

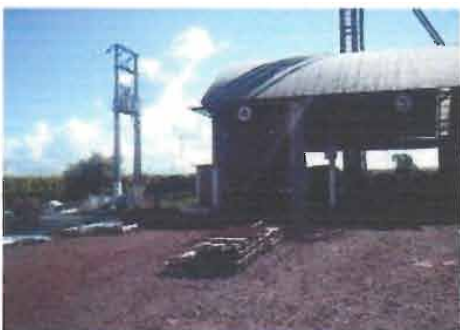
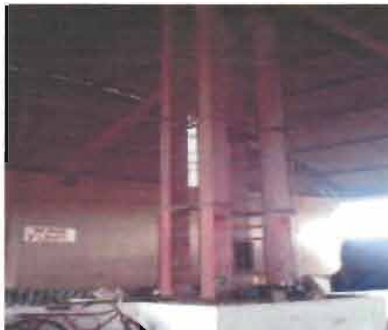
- 1.3.2.5.1. Elevador Metálico / E1 - E2 na moega (recebem, no local, a numeração 08 e 09) / KW (KeplerWeber) modelo EA2 - capacidade 60 toneladas / hora cada - altura = 28,47 metros cada / motor de 12,5 cv (02 unidades) - em regular estado de conservação / manutenção, idade aparente 10 (dez) anos, não apresentando visivelmente qualquer patologia;

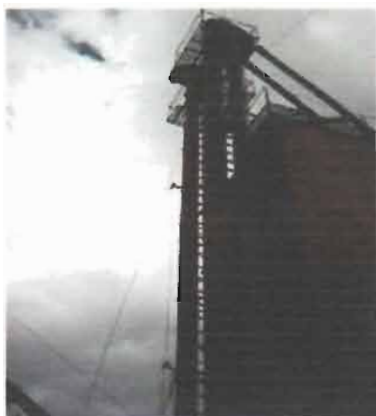
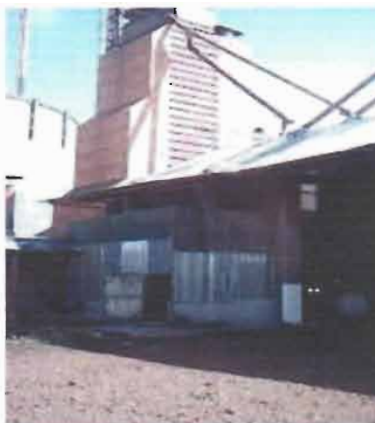
- 1.3.2.5.2. Elevador Metálico / E3 ao lado do secador S1 (recebe, no local, a numeração 10) / KW (KeplerWeber) modelo EA2 - capacidade 60 toneladas / hora - altura = 26,47 metros / motor de 15,0 cv (01 unidade) - em regular estado de

conservação / manutenção, idade aparente 10 (dez) anos, não apresentando visivelmente qualquer patologia;

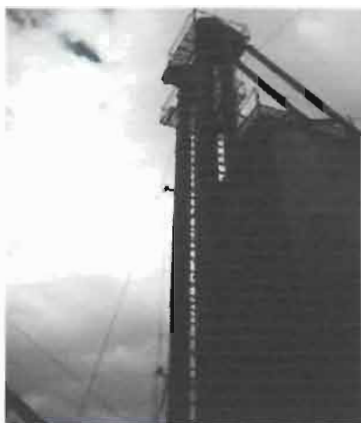
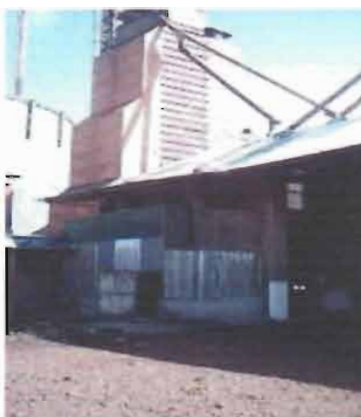
- 1.3.2.5.3. Elevador Metálico / E4 ao lado do secador S1 (recebe, no local, a numeração 11) / KW (KeplerWeber) modelo EA2 - capacidade 60 toneladas / hora - altura = 27,47 metros / motor de 15,0 cv (01 unidade) - em regular estado de conservação / manutenção, idade aparente 10 (dez) anos, não apresentando visivelmente qualquer patologia;

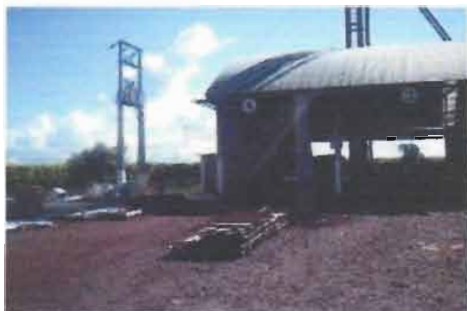
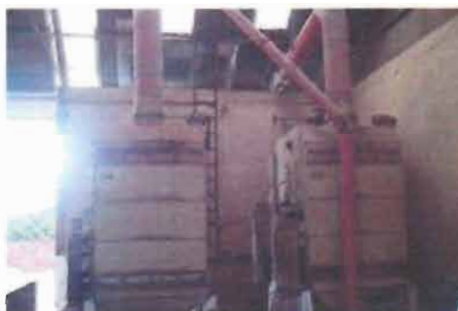
- 1.3.2.5.5. Máquina de pré-limpeza / PL1 e PL2 anexo a moega / KW (KeplerWeber) modelo PPLP/SP – capacidade 40 toneladas / hora cada – com peneiras para dois produtos e ciclone (02 unidades) - em regular estado de conservação / manutenção, idade aparente 10 (dez) anos, não apresentando visivelmente qualquer patologia;

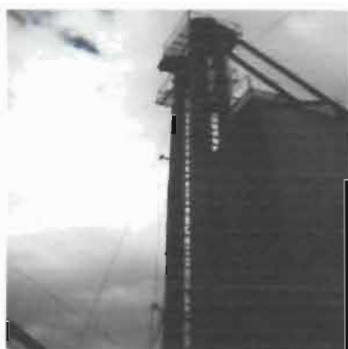
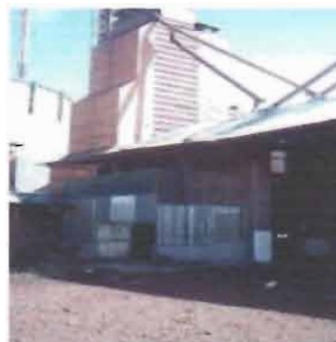
- 1.3.2.5.6. Secador metálico / S1 ao lado dos elevadores que recebem, no local, a numeração 10 e 11 / KW (KeplerWeber) modelo KW215 – capacidade 40 toneladas / hora / 02 ventiladores / exaustores auxiliares de 15 cv (01 unidade) - em regular estado de conservação / manutenção, idade aparente 10 (dez) anos, não apresentando visivelmente qualquer patologia.

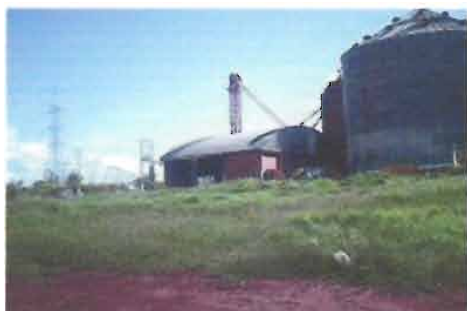
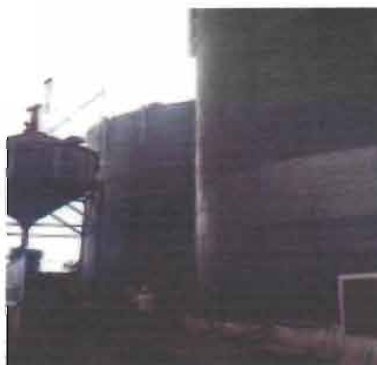
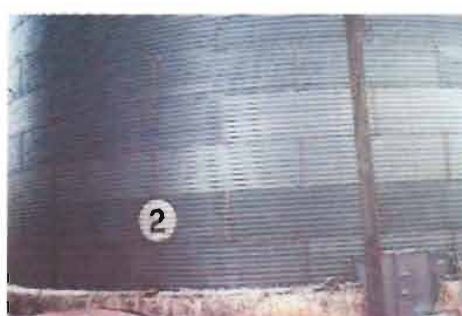
- 1.3.2.5.7. Silo armazenador metálico / SA1 e SA2 SA3 E SA4/ KW (KeplerWeber) modelo 6015 – capacidade 3.000 toneladas cada / diâmetro = 18,40 metros / sistema de aeração – conservação de grãos 14% umidade / ventilador modelo BF686/M de 25,0 cv / insuflação (04 unidades) - em regular estado de conservação / manutenção, idade aparente 10 (dez) anos, não apresentando visivelmente qualquer patologia;

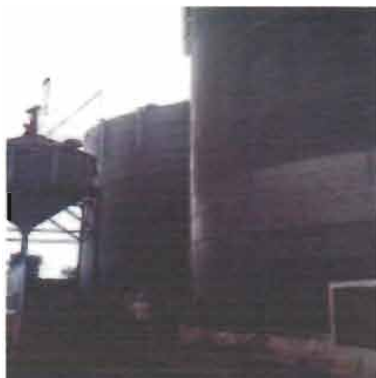
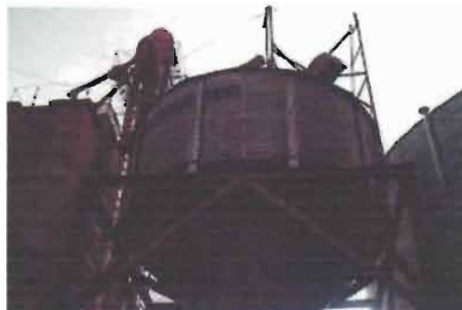
- 1.3.2.5.8. Silo de expedição / SEXP1 / KW (KeplerWeber) modelo 1502E – capacidade 60 toneladas / diâmetro = 4,50 metros (01 unidade) - em regular estado de conservação / manutenção, idade aparente 10 (dez) anos, não apresentando visivelmente qualquer patologia;

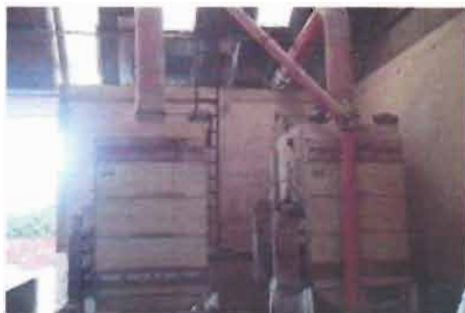
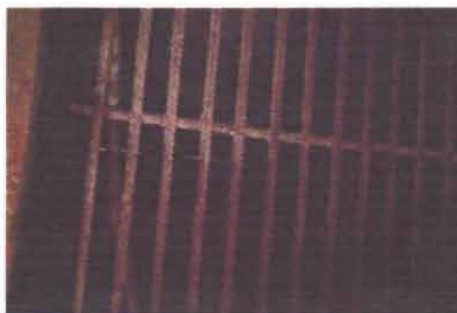
- 1.3.2.5.9. Rosca transportadora / RT1 inferior da máquina pré-limpeza para os elevadores E3 – E4 / KW (KeplerWeber) modelo TRUA 315 – capacidade 60 toneladas / hora – comprimento = 11,50 metros / motor 7,5 cv (01 unidade) - em regular estado de conservação / manutenção, idade aparente 10 (dez) anos, não apresentando visivelmente qualquer patologia;

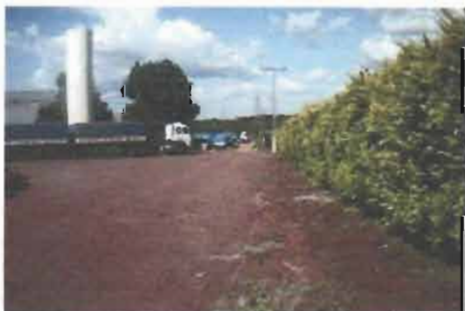
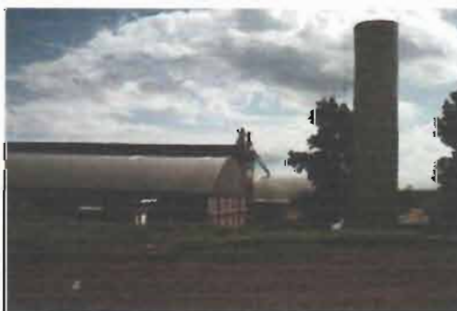
- 1.3.2.5.10. Conjunto moto-bomba do poço semi-artesiano / 7,5 cv / 3 estágios (01 unidade) - em regular estado de conservação / manutenção, idade aparente 10 (dez) anos, não apresentando visivelmente qualquer patologia / OBS.: não houve possibilidade de identificar marca / modelo devido a etiqueta metálica não estar legível;

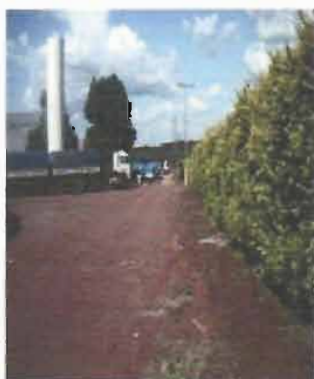
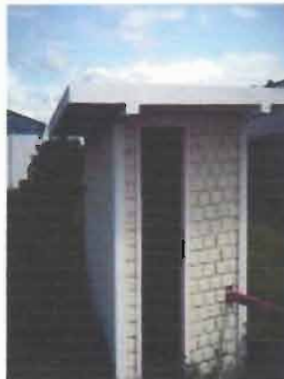
- 1.3.2.5.11. Motor do pressurizador da rede de hidrantes / 20,0 cv / KSB Megablock (01 unidade) - em regular estado de conservação / manutenção, idade aparente 10 (dez) anos, não apresentando visivelmente qualquer patologia;

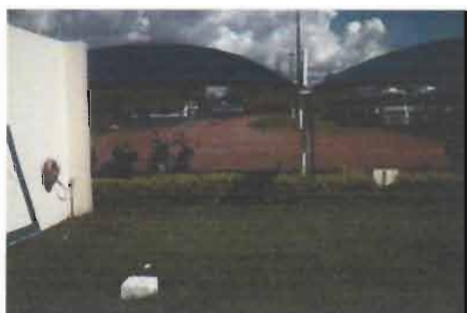
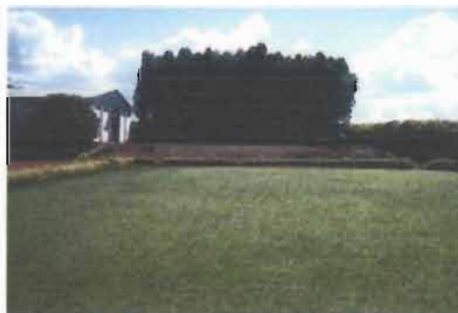
- 1.3.3.2.1. Terraplanagem e cascalhamento de área de acesso e manobra (parcialmente em grama) / regular estado de conservação e manutenção, idade aparente de 2 (dois) anos, não apresentando visivelmente qualquer patologia (1.400,00 m²);

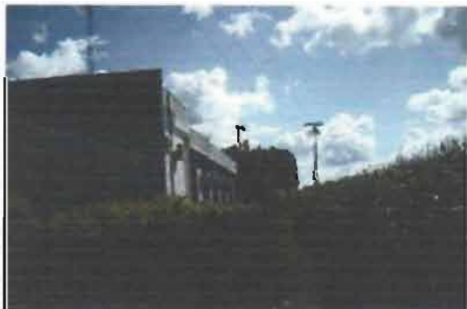
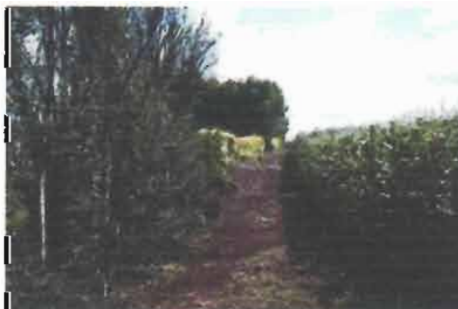
- 1.3.3.2.2. Cerca lateral direita (de quem olha da rodovia) e de fundos – arame farpado / 12 fios, com palanques em concreto armado pré-moldados / 0,12x0,12m / espaçamento 3,80 metros / altura = 2,30 metros / regular estado de conservação e manutenção, idade aparente de 05 (cinco) anos, não apresentando visivelmente qualquer patologia (260,00 m);

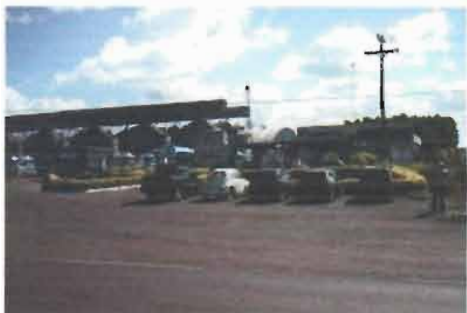
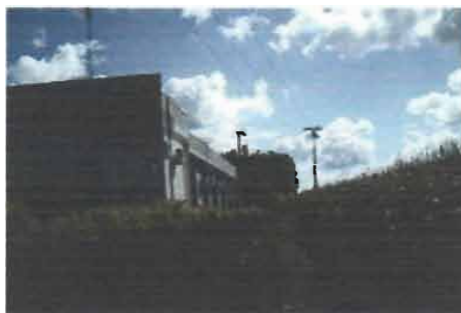
- 1.3.3.2.3. Cerca frontal e lateral direita parcial / área de estacionamento de veículos – tela e pilaretes metálicos com portão de acesso ao estacionamento de veículos / altura = 2,30 metros / entre novo e regular estado de conservação e manutenção, idade aparente de 02 (dois) anos, não apresentando visivelmente qualquer patologia (112,00m);

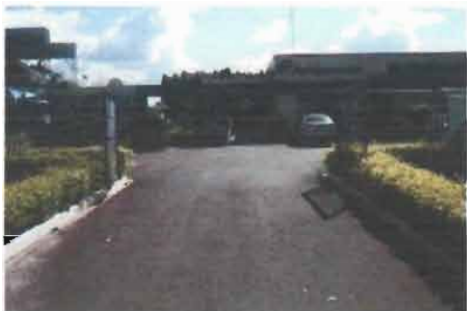
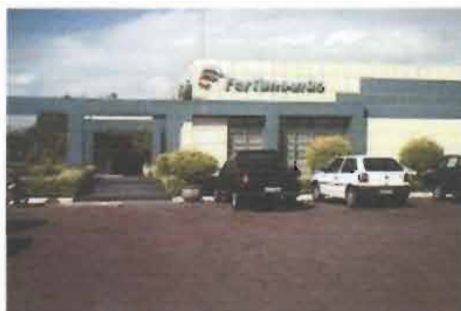
- 1.3.3.2.4. Asfalto / estacionamento de veículos / entre novo e regular estado de conservação e manutenção, idade aparente de 02 (dois) anos, não apresentando visivelmente qualquer patologia (396,00 m²).

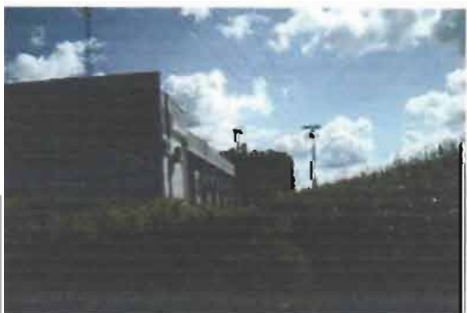
- 1.3.3.3.1. Posto de transformação, com transformador de distribuição, trifásico, 75 kVA, 15 kV – 220/127V – 60 Hz, instalado em poste de concreto, B-600/10,5m, pára-raios 15 kV, com medição em baixa tensão (conta nº. 30-315570) em mureta no pé do poste / regular estado de conservação e manutenção, idade aparente de 10 (dez) anos, não apresentando visivelmente qualquer patologia (01 unidade) ;

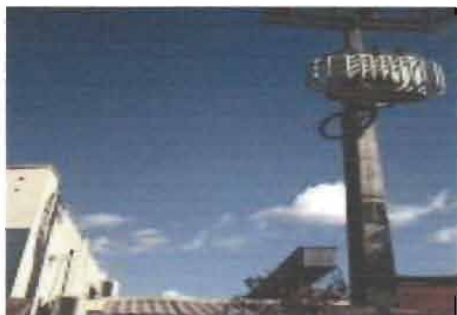
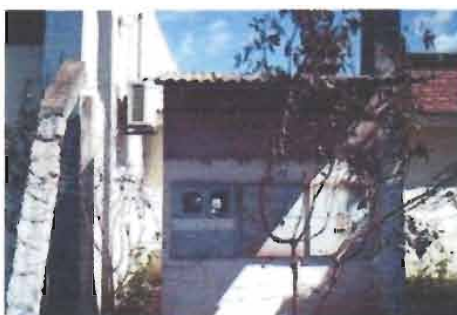
- 1.3.3.3.2. Ramal subterrâneo, na tensão de 220/127V, para alimentação do quadro geral de distribuição e comando para o prédio do escritório / regular estado de conservação e manutenção, idade aparente de 10 (dez) anos, não apresentando visivelmente qualquer patologia (01 unidade);

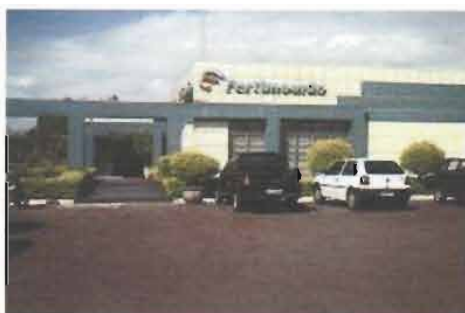
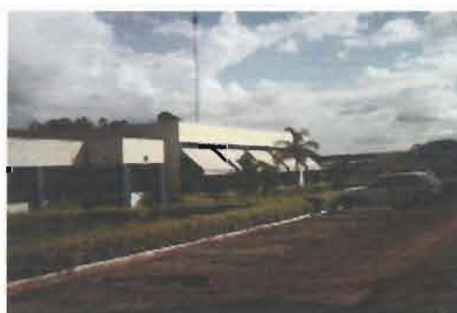
Encontra-se edificado no imóvel um salão comercial com área de construção de 641,88 m² (sendo: 480,30 m² do escritório central e 161,58 m² do salão de festas anexo), cobertura com estrutura em madeira de quatro águas e telha de cimento-amianto 6,0 milímetros e platibanda (exceto no salão de festas de estrutura metálica pintada), com laje pré-moldada rebocada (exceto no salão de festas de forro de madeira em lambri "ipê" e no pórtico de entrada em laje impermeabilizada) / parede em alvenaria com tijolo 6 furos à vista rebocada com pintura em látex sobre massa corrida internamente e externamente revestida em cerâmica 10x10cm / azulejo até ½ altura nos sanitários masculino e feminino / piso cerâmico / esquadrias de portas e janelas metálicas / pé-direito de 3,50 metros; padrão normal de construção, entre novo e regular estado de conservação / manutenção, idade aparente de 02 (dois) anos / não apresentando visivelmente qualquer patologia.

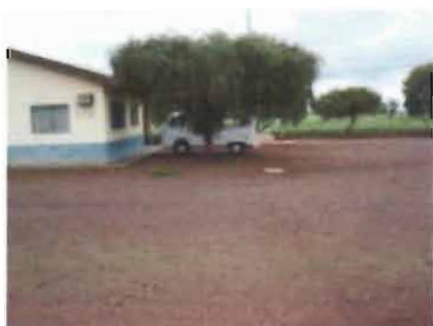
2.1 - Terraplanagem e cascalhamento de área de acesso para moega, silos, pátio de manobra, escritório, casa de caseiro e outros locais em bom estado de conservação e manutenção, não apresentando visivelmente qualquer patologia;

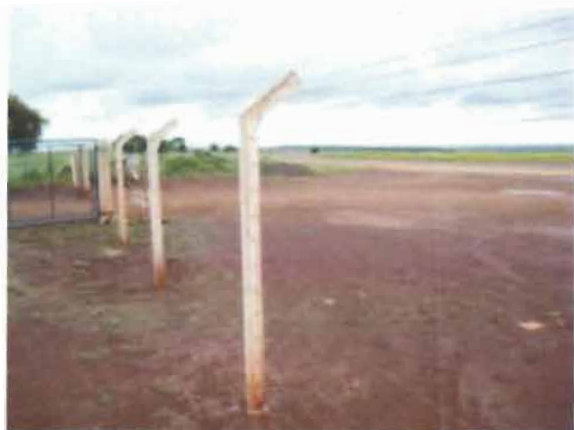
2.3 - Cerca lateral esquerda/direita/fundos (de quem olha da rodovia) – arame farpado 15 fios, com palanques em concreto armado pré-moldados / 0,12x0,12m / espaçamento 2,50 metros / altura = 2,20 metros / bom estado de conservação e manutenção, não apresentando visivelmente qualquer patologia (704,00 m);

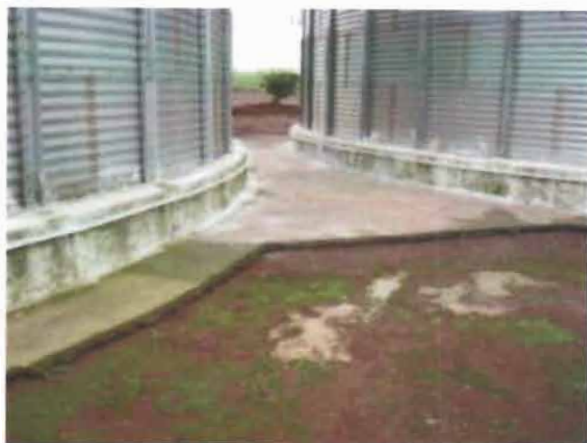
2.4 - Contra-piso em concreto alisado / redor dos silos / regular estado de conservação e manutenção, não apresentando visivelmente qualquer patologia (300,00 m²);

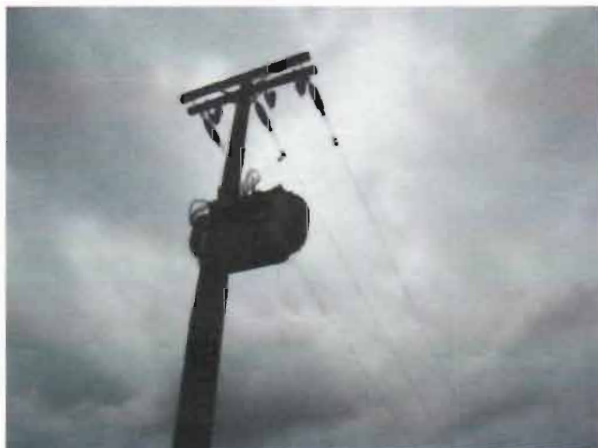
3.2 - Posto de transformação, com transformador de distribuição, trifásico, 225 kVA, 34,5 kV – 380/220V – 60 Hz, instalado em postes de concreto, 2xB-600/10,5m, pára-raios 34,5 kV, com medição em baixa tensão no pé do poste, regular estado de conservação e manutenção, não apresentando visivelmente qualquer patologia;

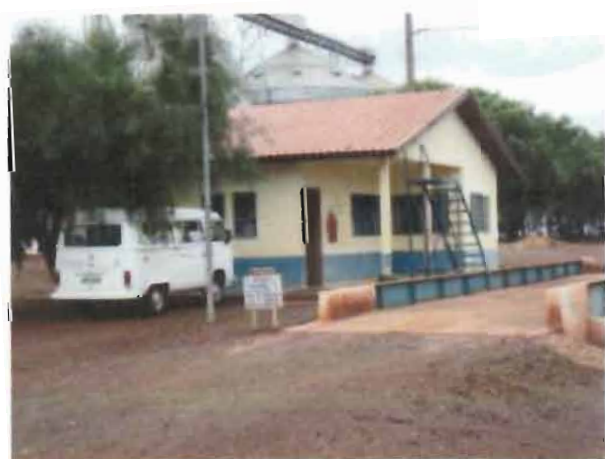
4.1 - Escritório para administrativo/balança com 70,40m² em alvenaria, contendo escritório para recebimento de grãos, sanitários, copa/cozinha, sala da gerência. Revestido com pintura em todas as faces, edificação com padrão normal de construção, estado bom de conservação e sem patologias.

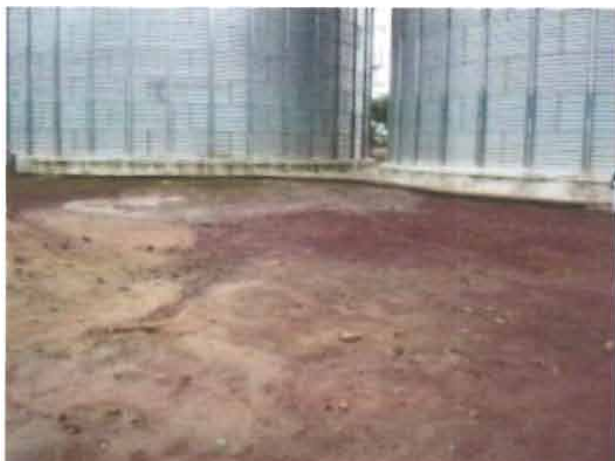
4.4 - Fundação e base para silos armazenadores – SA / em concreto armado / 3 (três) silos com capacidade total de 6.600,00 toneladas / padrão normal de construção, em regular estado de conservação / manutenção / não apresentando visivelmente qualquer patologia (1.044,22 m²):

4.4.1 - Modelo KW (KeplerWeber) 1806 / diâmetro: 18,60 metros / SA1 e SA2 / capacidade de 3000 toneladas cada (02 unidades);

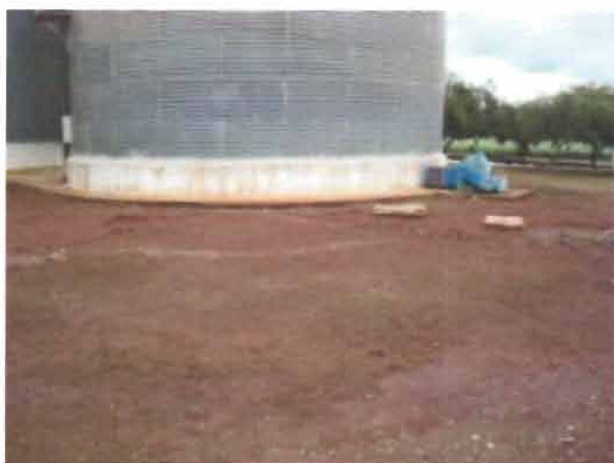
4.5 - Balança em concreto estrutural com 20,00m x 4,00m, caixa enterrada em concreto
com 1,40m de profundidade, rede de drenagem de águas pluviais.

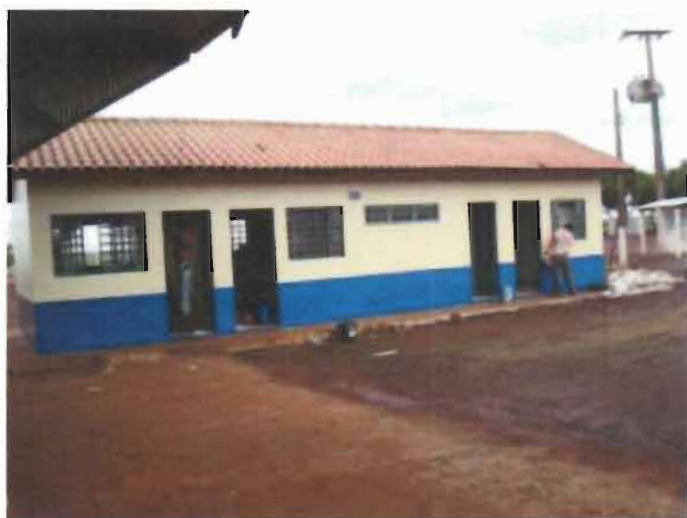
4.6 - Refeitório com 80,46 m² em alvenaria. Revestido com pintura em todas as faces, edificação com padrão normal de construção, com idade aparente de 5 (cinco) anos, estado bom de conservação e sem patologias.

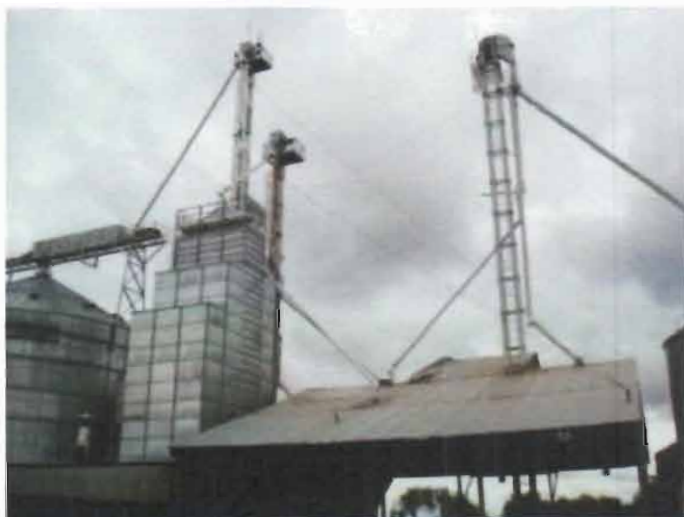
5.1 - Elevador Metálico / KW (KeplerWeber) modelo EA 2S - capacidade 120 toneladas / hora cada - altura = 24,67 metros / motor de 4,0 cv - em regular estado de conservação / manutenção, não apresentando visivelmente qualquer patologia;

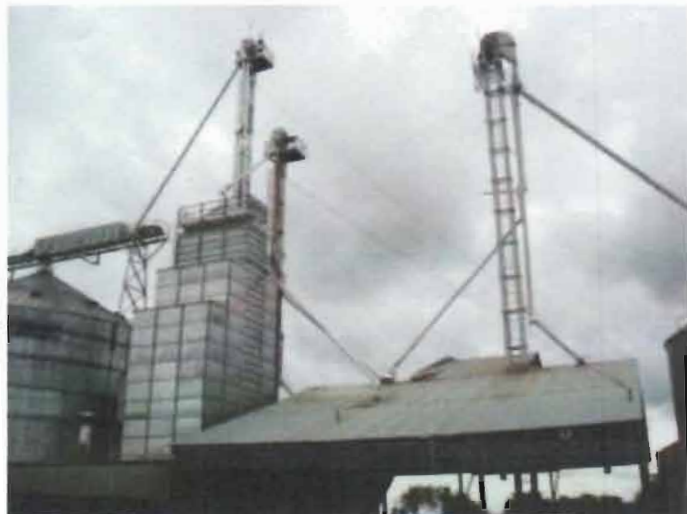
5.3 - Elevador Metálico / KW (KeplerWeber) modelo EA 2S - capacidade 120 toneladas / hora cada - altura = 38,67 metros / motor de 4,0 cv - em regular estado de conservação / manutenção, não apresentando visivelmente qualquer patologia;

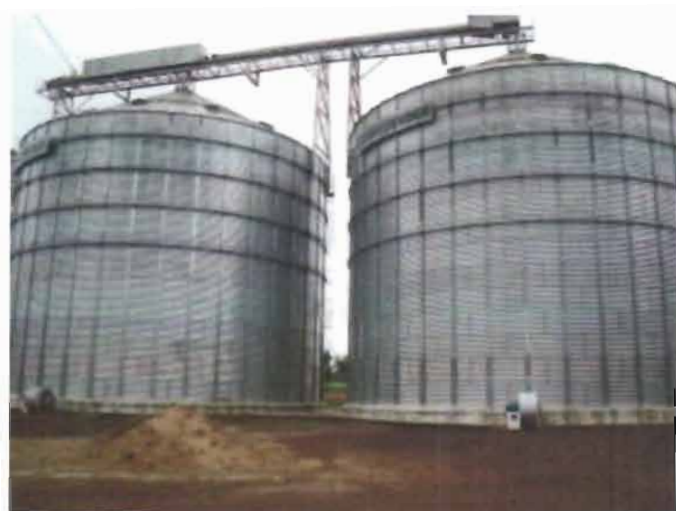
5.7 - Silo armazenador metálico / KW (KeplerWeber) modelo 3609 – capacidade 600 toneladas cada / diâmetro = 11,00 metros / sistema de aeração – conservação de grãos 16% umidade / em bom estado de conservação / manutenção, não apresentando visivelmente qualquer patologia;

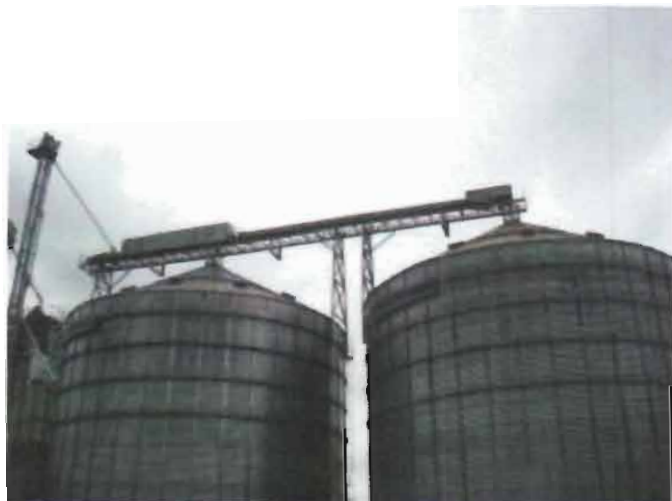
5.9 - Fita transportadora / KW (KeplerWeber) modelo CT 20" – capacidade 120toneladas / hora – comprimento = 48,00 metros / motor 5 cv (02 unidades) - em bom estado de conservação / manutenção, não apresentando visivelmente qualquer patologia;

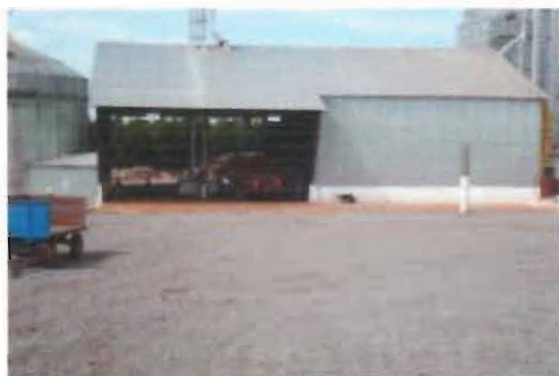
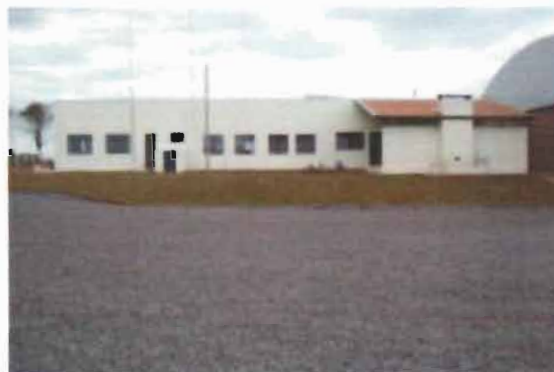
2.1 - Terraplanagem e cascalhamento de área de acesso, barracão, moega, silos, pátio de manobra, em bom estado de conservação e manutenção, idade aparente de 2 (dois) anos, não apresentando visivelmente qualquer patologia (4.000,00 m²);

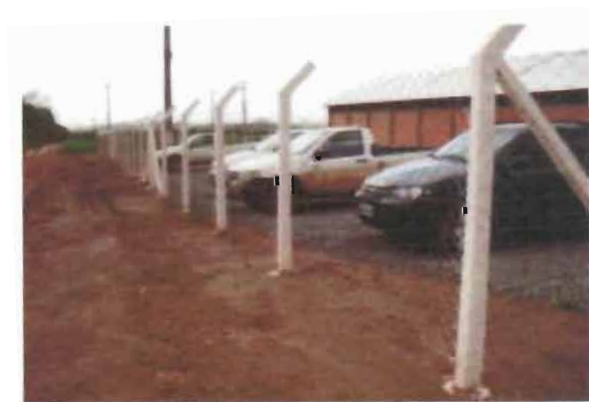
2.2 - Cerca frontal – tela metálica com palanques e concreto armado pré-moldados / 0,12 x 0,12m / espaçamento 3,00 metros / altura = 2,10 metros, bom estado de conservação e manutenção, idade aparente de 01 (um) ano, não apresentando visivelmente qualquer patologia (100,00 m);

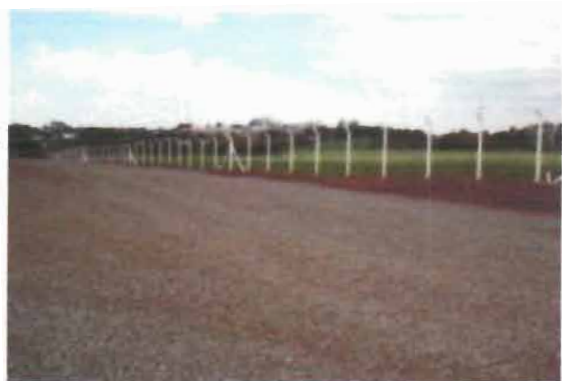
2.3 - Cerca lateral esquerda/direita (de quem olha da estrada de acesso) – arame liso 15 fios, com palanques em concreto armado pré-moldados / 0,12 x 0,12m / espaçamento 2,50 metros / altura = 2,20 metros / bom estado de conservação e manutenção, idade aparente de 01 (um) ano, não apresentando visivelmente qualquer patologia (1000,00 m);

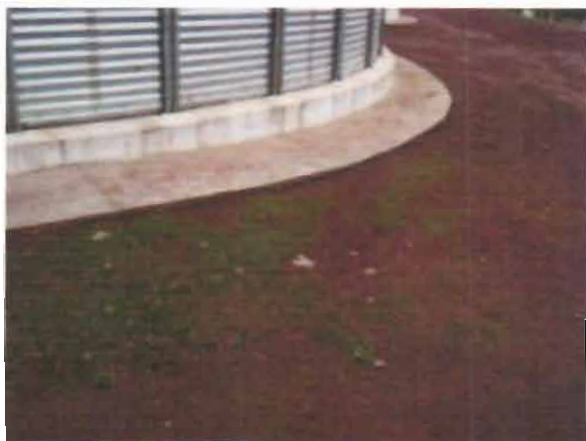
2.4 - Contra-piso em concreto alisado / redor dos silos / regular estado de conservação e manutenção, idade aparente de 01 (um) ano, não apresentando visivelmente qualquer patologia (300,00 m²);

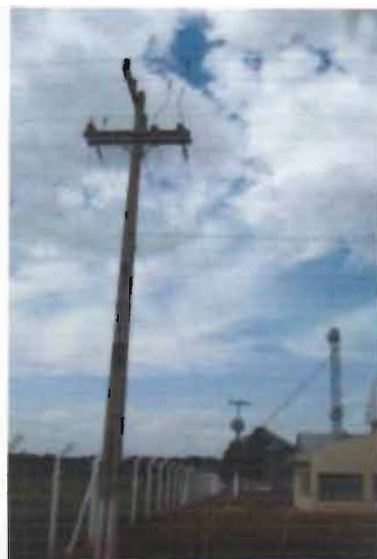
3.1 - Ramal aéreo, com postes de concreto e cabos de alumínio 3#04 CAA, tensão 34,5 kV, com derivação da rede da Copel, para o complexo industrial, regular estado de conservação e manutenção, idade aparente de 4 (quatro) anos, não apresentando visivelmente qualquer patologia (55,00 metros);

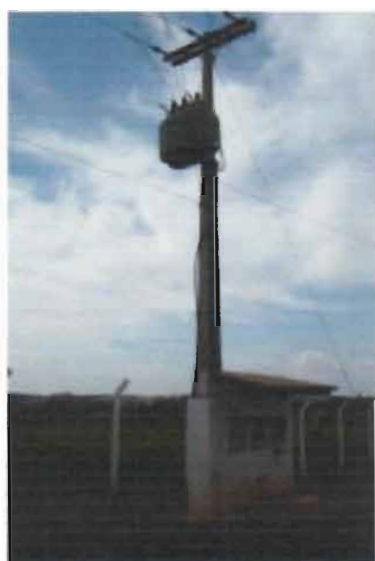
3.2 - Posto de transformação, com transformador de distribuição, trifásico, 225 kVA, 34,5 kV – 380/220V – 60 Hz, instalado em postes de concreto, 2xB-600/10,5m, pára-raios 34,5 kV, com medição em baixa tensão no pé do poste, regular estado de conservação e manutenção, idade aparente de 2 (dois) anos, não apresentando visivelmente qualquer patologia;

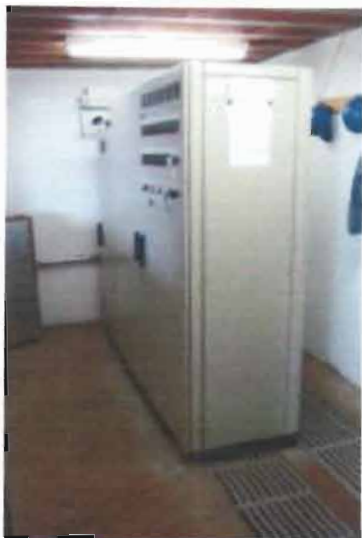
3.3 - Quadro de proteção e comando de acionamento para motores elétricos através de chaves auto-compensadoras automáticas, amperímetro, voltímetro, chaves geral de proteção, comandos pelo nível do secador e níveis dos silos / na moega, regular estado de conservação e manutenção, idade aparente de 1 (um) ano, não apresentando visivelmente qualquer patologia;

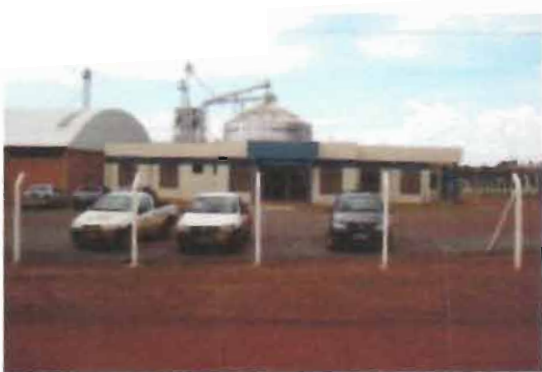
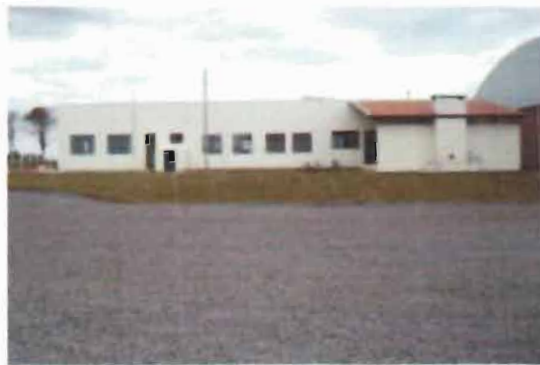
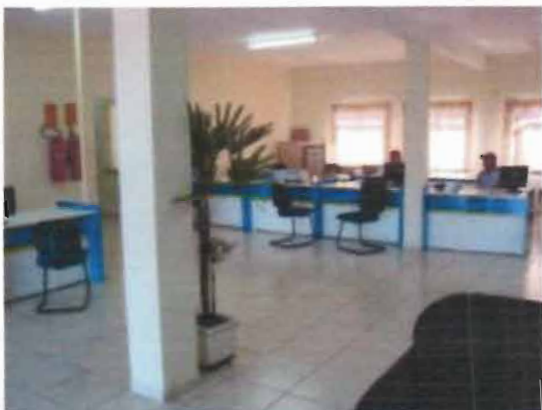
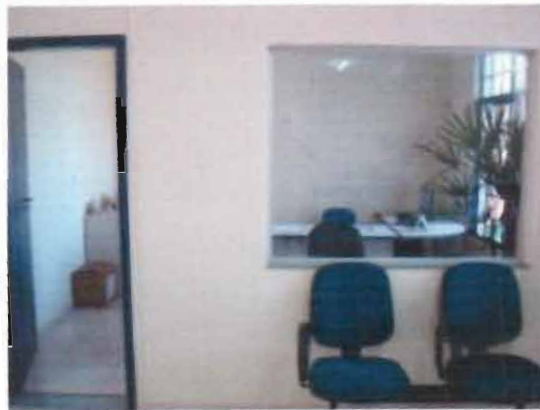
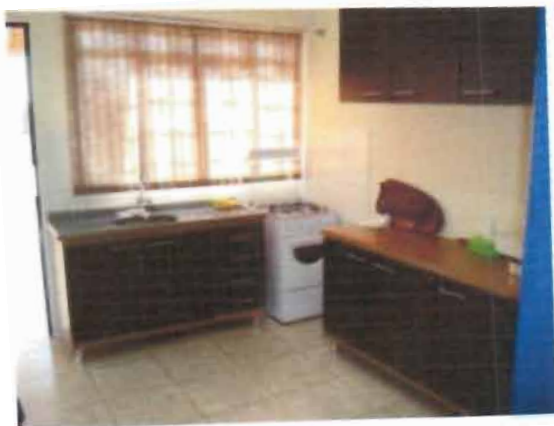
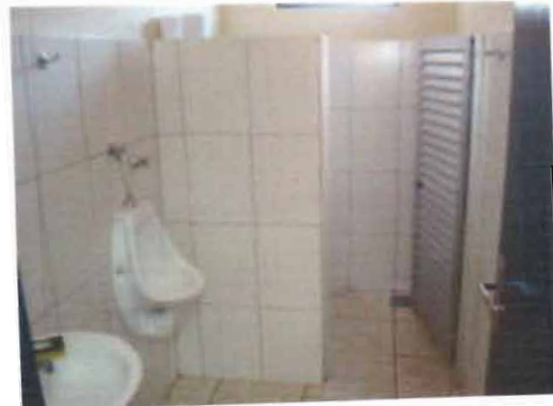
churrasqueira. Revestido com pastilhas cerâmicas na face frontal do imóvel e pintura nas outras faces, edificação com padrão normal de construção, com idade aparente de 6 (seis) meses, estado bom de conservação e sem patologias.

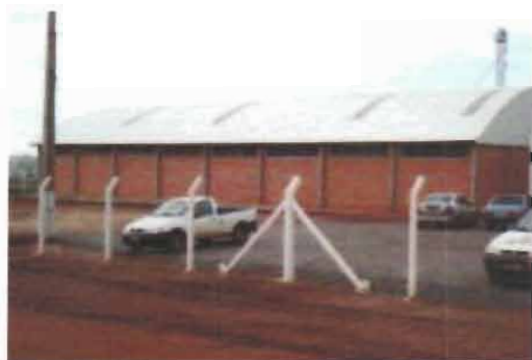
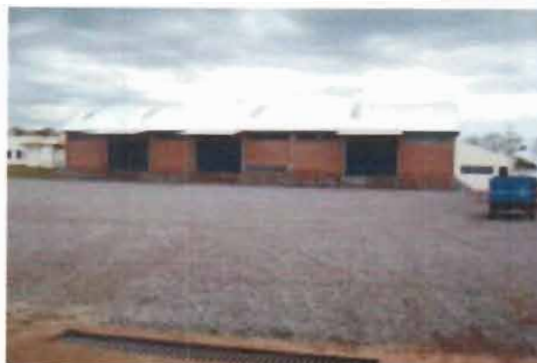
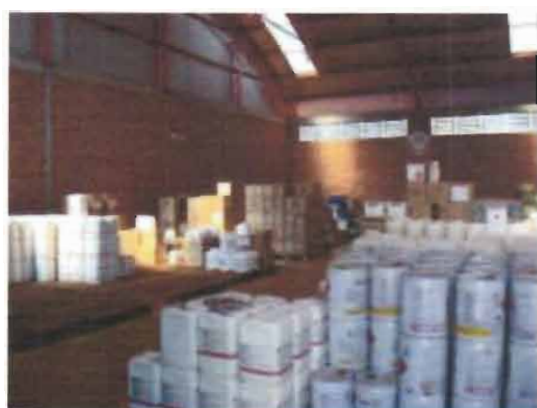
4.2 - Barracão para armazenamento de insumos com 1040,00m², em alvenaria de tijolo laminado, cobertura metálica com telha de zinco 0,50mm. Tendo como anexo refeitório para funcionários e vestiários para funcionários. Edificação com padrão normal de construção, com idade aparente de 6 (seis) meses estado bom de conservação e sem patologias.

ITEM 4.2 = R\$1.125.196,80;

- Índice CUB / Custo Unitário Básico - SINDUSCON / NOR = R\$1.127,00/m²
- Vida útil: 60 anos
- Idade em % da vida útil: 1,67 %
- Tempo restante de vida útil: 58 anos
- Padrão de construção: normal
- Estado de conservação / manutenção: "c" - regular
- Idade aparente: 2 anos
- Fator de depreciação / "D"(Método Ross-Heidecke) = 3,51
- Área: 1040,00 m²

VALOR CALCULADO: $R\$1.127,00 / m^2 \times 0,96 \times 1040,00 m^2 = R\$1.125.196,80$

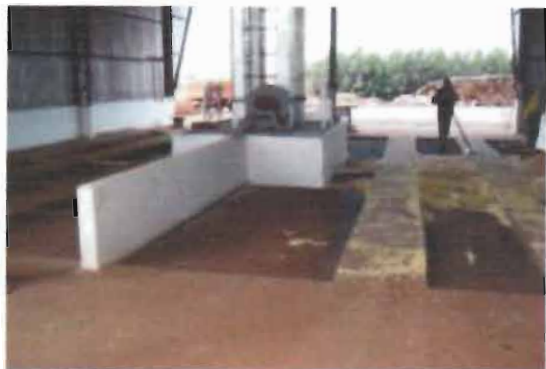
4.3 – Moega em concreto armado com capacidade de armazenagem de 60 (sessenta) toneladas de grãos, dividida em 2 (duas) células, contendo poço de elevador com 12,00m de profundidade e dimensões de 2,50m x 2,50m, com grelhas de ferro redondo \varnothing 16mm, com cobertura metálica e telha de aço zincado. Edificação com padrão normal de construção, idade aparente de 4(quatro) anos, em regular estado de conservação e não apresentando qualquer tipo de patologia.

ITEM 4.3 = R\$434.891,00;

- Custo Estimativo Sumário = R\$925,30 / m²
Vida útil: 60 anos
Idade em % da vida útil: 6,67 %
Tempo restante de vida útil: 56 anos
Padrão de construção: normal
Estado de conservação / manutenção: "c" - regular
Idade aparente: 4 anos
Fator de depreciação / "D"(Método Ross-Heidecke) = 5,62
Área: 500,00 m²

VALOR CALCULADO: $R\$925,30 / m^2 \times 0,94 \times 500,00 m^2 = R\$434.891,00$

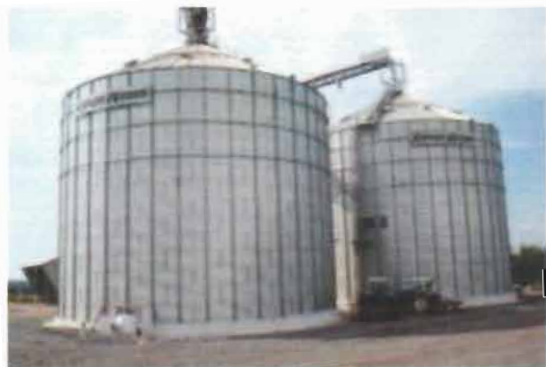
4.4 - Fundação e base para silos armazenadores – SA / em concreto armado / 3 (três) silos com capacidade total de 6.600,00 toneladas / padrão normal de construção, em regular estado de conservação / manutenção / idade aparente de 1 (um) ano / não apresentando visivelmente qualquer patologia (1.044,22 m²);

4.4.1 - Modelo KW (KeplerWeber) 1806 / diâmetro: 18,60 metros / SA1 e SA2 / capacidade de 3000 toneladas cada (02 unidades);

ITEM 4.4.1 = R\$700.005,60;

- Custo Estimativo Sumário = R\$1.750,00 / m³
Vida útil: 60 anos
Idade em % da vida útil: 1,67%
Tempo restante de vida útil: 58 anos
Padrão de construção: normal
Estado de conservação / manutenção: "c" - regular
Idade aparente: 2 anos
Fator de depreciação / "D"(Método Ross-Heidecke) = 3,51
Volume de concreto armado: 416,67 m³

VALOR CALCULADO: $R\$1.750,00 / m^3 \times 0,96 \times 416,67 m^3 = R\$700.005,60$

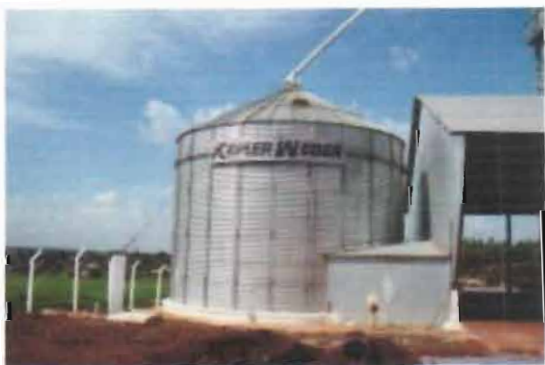
4.4.2 - Modelo KW (KeplerWeber) 3608 / diâmetro: 10,90 metros capacidade de 600 toneladas cada (01 unidade);

ITEM 4.4.2 = R\$144.118,45;

- Custo Estimativo Sumário = R\$1.750,00 / m³
Vida útil: 60 anos
Idade em % da vida útil: 6,67 %
Tempo restante de vida útil: 56 anos
Padrão de construção: normal
Estado de conservação / manutenção: "c" - regular
Idade aparente: 4 anos
Fator de depreciação / "D"(Método Ross-Heidecke) = 5,62
Volume de concreto armado: 87,61 m³

VALOR CALCULADO: $R\$1.750,00 / m^3 \times 0,94 \times 87,61 m^3 = R\$144.118,45$

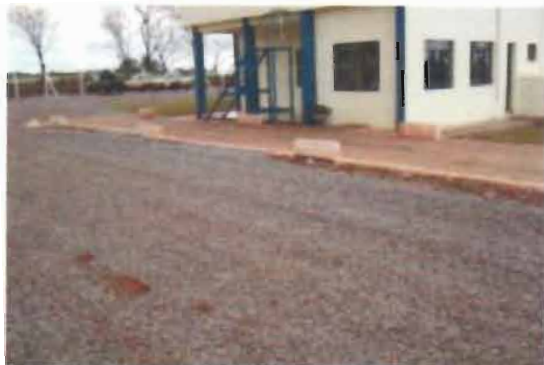
4.5 - Balança em concreto estrutural com 20,00m x 4,00m, caixa enterrada em concreto com 1,40m de profundidade, rede de drenagem de águas pluviais.

ITEM 4.5 = R\$84.420,00;

- Custo Estimativo Sumário = R\$1.750,00 / m³
Vida útil: 60 anos
Idade em % da vida útil: 1,67 %
Tempo restante de vida útil: 58 anos

Padrão de construção: normal
Estado de conservação / manutenção: "d" – entre regular e reparos simples
Idade aparente: 2 anos
Fator de depreciação / "D" (Método Ross-Heidecke) = 3,51
Volume de concreto armado: 50,25 m³

VALOR CALCULADO: R\$1.750,00 / m² x 0,96 x 50,25 m³ = R\$84.420,00

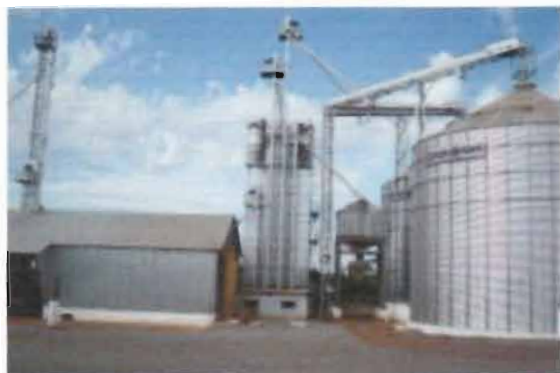
5.1 - Elevador Metálico / KW (KeplerWeber) modelo EA 2S - capacidade 120 toneladas / hora cada - altura = 24,67 metros / motor de 4,0 cv - em regular estado de conservação / manutenção, idade aparente 1 (um) ano, não apresentando visivelmente qualquer patologia;

ITEM 5.1 = R\$83.619,77;

- Custo Estimativo Sumário no mercado = R\$85.326,30 / unidade
Vida útil: 20 anos
Idade em % da vida útil: 5 %
Tempo restante de vida útil: 19 anos
Estado de conservação / manutenção: novo
Idade aparente: 1 ano
Fator de depreciação / "A" = 2,08

VALOR CALCULADO: R\$85.326,30/ unidade x 0,98 = R\$83.619,77.

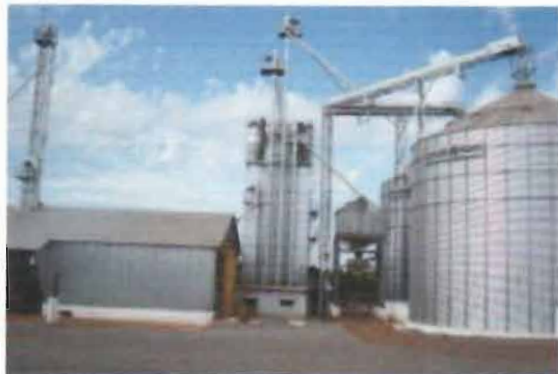
5.2 - Elevador Metálico / KW (KeplerWeber) modelo EA 2S - capacidade 120 toneladas / hora cada - altura = 35,67 metros / motor de 4,0 cv - em regular estado de conservação / manutenção, idade aparente 1 (um) ano, não apresentando visivelmente qualquer patologia;

ITEM 5.2 = R\$108.046,27;

- Custo Estimativo Sumário no mercado = R\$110.251,30 / unidade
Vida útil: 20 anos
Idade em % da vida útil: 5 %
Tempo restante de vida útil: 19 anos
Estado de conservação / manutenção: novo
Idade aparente: 1 ano
Fator de depreciação / "A" = 2,08

VALOR CALCULADO: R\$110.251,30 / unidade x 0,980 = R\$108.046,27

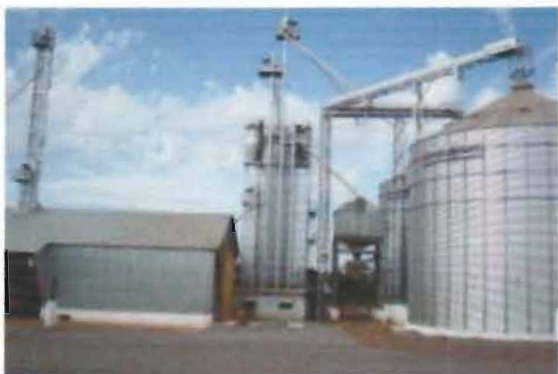
5.3 - Elevador Metálico / KW (KeplerWeber) modelo EA 2S - capacidade 120 toneladas / hora cada - altura = 38,67 metros / motor de 4,0 cv - em regular estado de conservação / manutenção, idade aparente 1 (um) ano, não apresentando visivelmente qualquer patologia;

ITEM 5.3 = R\$113.210,93;

- Custo Estimativo Sumário no mercado = R\$115.521,36 / unidade
Vida útil: 20 anos
Idade em % da vida útil: 5 %
Tempo restante de vida útil: 19 anos
Estado de conservação / manutenção: novo
Idade aparente: 1 ano

VALOR CALCULADO: R\$115.521,36 / unidade x 0,98 = R\$113.210,93

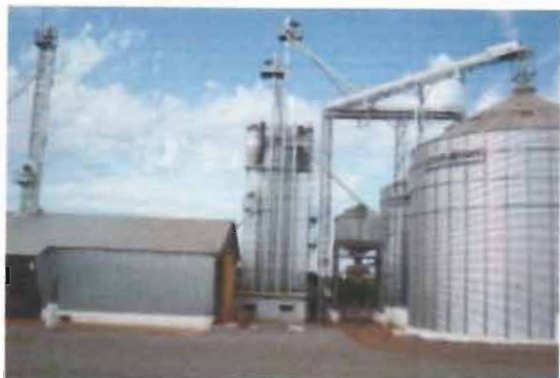
5.4 - Elevador Metálico / KW (KeplerWeber) modelo EA 2S - capacidade 120 toneladas / hora cada - altura = 21,67 metros / motor de 4,0 cv - em regular estado de conservação / manutenção, idade aparente 1 (um) ano, não apresentando visivelmente qualquer patologia;

ITEM 5.4 = R\$74.029,69;

- Custo Estimativo Sumário no mercado = R\$75.540,50 / unidade
- Vida útil: 20 anos
- Idade em % da vida útil: 5 %
- Tempo restante de vida útil: 19 anos
- Estado de conservação / manutenção: novo
- Idade aparente: 1 ano
- Fator de depreciação / "A" = 2,08

VALOR CALCULADO: R\$75.540,50 / unidade x 0,98 = R\$74.029,69

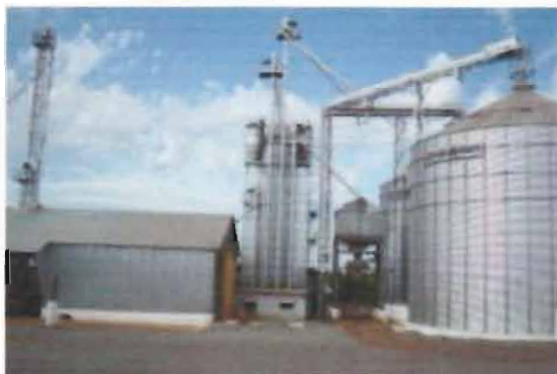
5.5 - Elevador Metálico / KW (KeplerWeber) modelo EA 2S - capacidade 120 toneladas / hora cada - altura = 26,67 metros / motor de 4,0 cv - em regular estado de conservação / manutenção, idade aparente 1 (um) ano, não apresentando visivelmente qualquer patologia;

ITEM 5.5 = R\$91.977,04;

- Custo Estimativo Sumário no mercado = R\$93.854,12 / unidade
- Vida útil: 20 anos
- Idade em % da vida útil: 5 %
- Tempo restante de vida útil: 19 anos
- Estado de conservação / manutenção: novo
- Idade aparente: 10 anos
- Fator de depreciação / "A" = 2,08

VALOR CALCULADO: R\$93.854,12 / unidade x 0,98 = R\$91.977,04

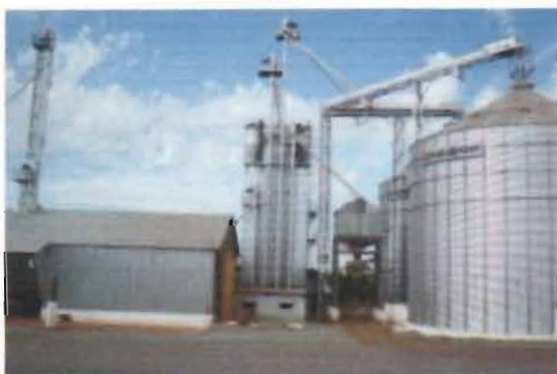
5.6 - Elevador Metálico / KW (KeplerWeber) modelo EA 2S - capacidade 120 toneladas / hora cada - altura = 34,67 metros / motor de 4,0 cv - em regular estado de conservação / manutenção, idade aparente 1 (um) ano, não apresentando visivelmente qualquer patologia;

ITEM 5.6 = R\$106.370,18;

- Custo Estimativo Sumário no mercado = R\$108.541,00 / unidade
- Vida útil: 20 anos
- Idade em % da vida útil: 5 %
- Tempo restante de vida útil: 19 anos
- Estado de conservação / manutenção: novo
- Idade aparente: 10 anos
- Fator de depreciação / "A" = 2,08

VALOR CALCULADO: R\$108.541,00 / unidade x 0,98 = R\$106.370,18

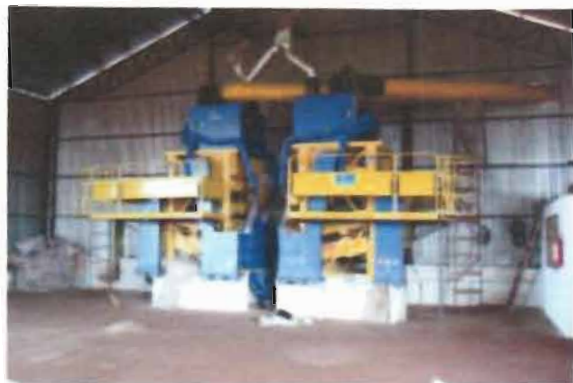
5.7 - Máquina de pré-limpeza / PL1 anexo a moega / Reinke modelo PLS 130 – capacidade 130 toneladas / hora cada – com peneiras para dois produtos e ciclone - em regular estado de conservação / manutenção, idade aparente 1 (um) ano, não apresentando visivelmente qualquer patologia;

ITEM 5.7 = R\$96.919,35;

- Custo Estimativo Sumário no mercado = R\$98.897,30 / unidade
- Vida útil: 20 anos
- Idade em % da vida útil: 5 %
- Tempo restante de vida útil: 19 anos
- Estado de conservação / manutenção: novo
- Idade aparente: 10 anos
- Fator de depreciação / "D" (Método de Curvas LO) = 2,08

VALOR CALCULADO: R\$98.897,30 / unidade x 0,98 = R\$96.919,35
