REAVALIAÇÃO **DE** **BENS DO** **ATIVO PERMANENTE**

**-FERTIMOURÃO AGRÍCOLA LTDA –
CAMPO MOURÃO - PARANÁ**

-FERTIMOURÃO AGRÍCOLA LTDA.-
JURANDA - PARANÁ

-FERTIMOURÃO AGRÍCOLA LTDA.-
MAMBORÊ - PARANÁ

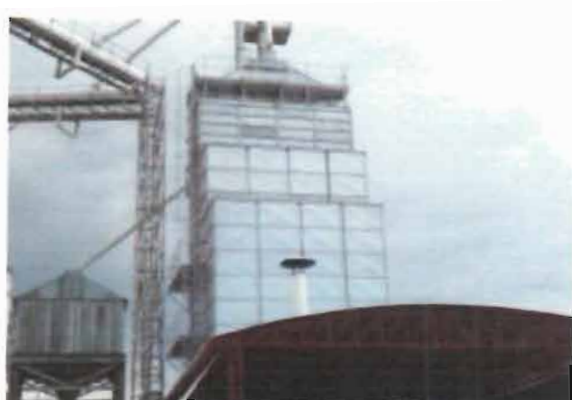
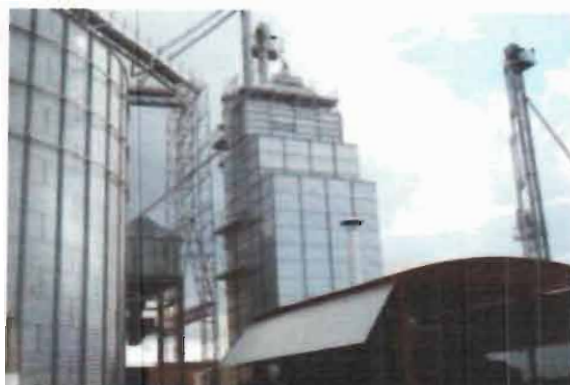
5.9 - Secador metálico / KW (KeplerWeber) modelo KW80 – capacidade 80 toneladas / hora / 04 ventiladores / exaustores auxiliares de 15 cv / compressor 1,0 cv - em regular estado de conservação / manutenção, idade aparente 1 (um) ano, não apresentando visivelmente qualquer patologia;

ITEM 5.9 = R\$709.838,81;

- Custo Estimativo Sumário no mercado = R\$724.325,32 / unidade
Vida útil: 20 anos
Idade em % da vida útil: 5 %
Tempo restante de vida útil: 19 anos
Estado de conservação / manutenção: novo
Idade aparente: 1 ano
Fator de depreciação / "A" = 2,08

VALOR CALCULADO: R\$724.325,32 / unidade x 0,98 = R\$709.838,81

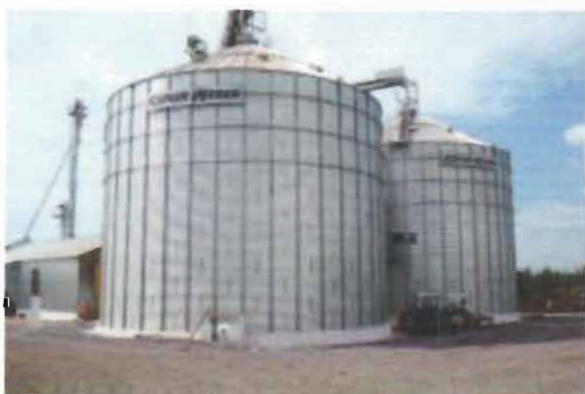
5.10 - Silo armazenador metálico / KW (KeplerWeber) modelo 6015 – capacidade 3000 toneladas cada / diâmetro = 18,6 metros / sistema de aeração – conservação de grãos 16% umidade / (02 unidades) - em bom estado de conservação / manutenção, idade aparente 1 (um) ano, não apresentando visivelmente qualquer patologia;

ITEM 5.10 = R\$1.029.710,15;

- Custo Estimativo Sumário no mercado = R\$525.362,32 / unidade
Vida útil: 20 anos
Idade em % da vida útil: 5 %
Tempo restante de vida útil: 19 anos
Estado de conservação / manutenção: novo
Idade aparente: 1 ano
Fator de depreciação / "A" = 2,08
Quantidade: 02unidades

VALOR CALCULADO: R\$525.362,32 / unidade x 0,98 x 2 unidades = R\$1.029.710,15.

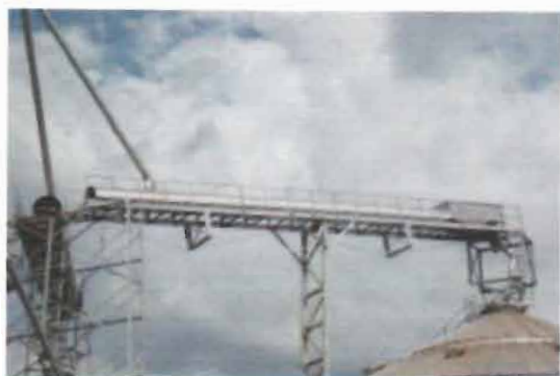
5.12 - Fita transportadora / KW (KeplerWeber) modelo CT 20" – capacidade 120toneladas / hora – comprimento = 18,00 metros / motor 5 cv (01 unidade) - em bom estado de conservação / manutenção, idade aparente 2 (dois) anos, não apresentando visivelmente qualquer patologia;

ITEM 5.12 = R\$60.289,37;

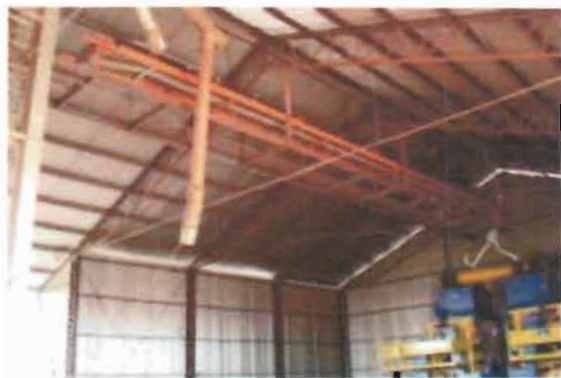
5.13 - Fita transportadora / KW (KeplerWeber) modelo CT 20" – capacidade 120toneladas / hora – comprimento = 15,00 metros / motor 5 cv (02 unidades) - em bom estado de conservação / manutenção, idade aparente 2 (dois) anos, não apresentando visivelmente qualquer patologia;

ITEM 5.13 = R\$89.220,06;

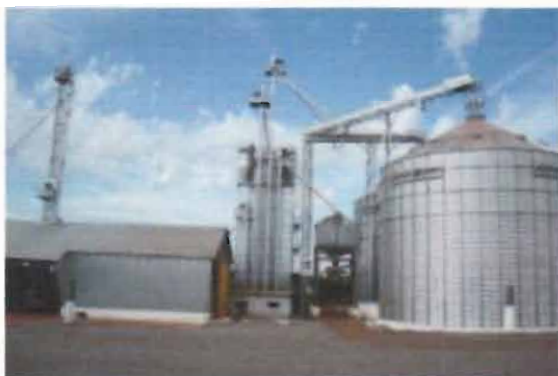
5.15 - Passarela metálica / KW (KeplerWeber) sobre silos – fechadas / comprimento = 40,00 metros / altura = 2,00 metros / largura = 1,90 metros - em regular estado de conservação / manutenção, idade aparente 2 (dois) anos, não apresentando visivelmente qualquer patologia;

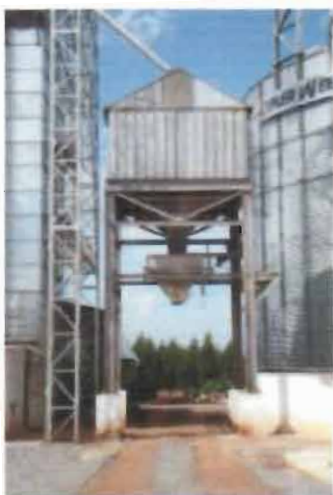
5.16 – Tulha para descarga de grãos com, capacidade para 55,00m³ de produto, KeplerWeber.

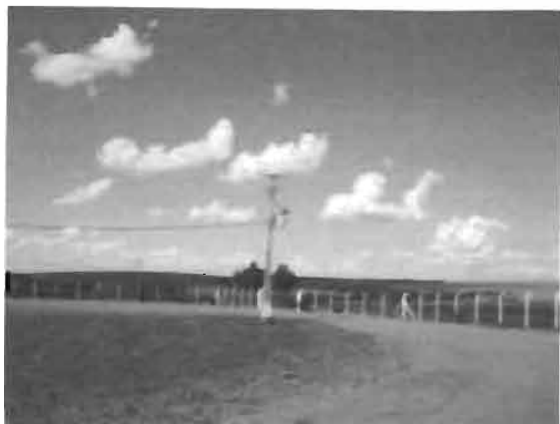
2.2 - Cerca lateral esquerda/direita/fundos/frente(de quem olha da rodovia) – arame farpado 15 fios, com palanques em concreto armado pré-moldados / 0,12x0,12m / espaçamento 2,50 metros / altura = 2,20 metros / bom estado de conservação e manutenção, não apresentando visivelmente qualquer patologia (553,41 m);

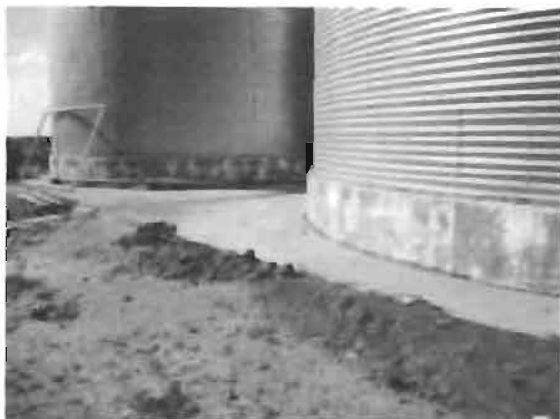
2.3 - Contra-piso em concreto alisado / redor dos silos / regular estado de conservação e manutenção, não apresentando visivelmente qualquer patologia (200,00 m²);

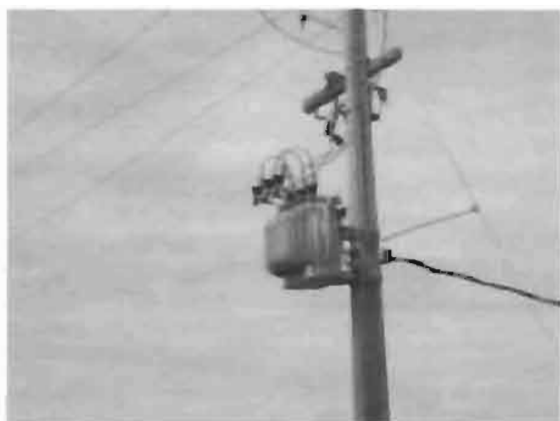
3.2 - Posto de transformação, com transformador de distribuição, trifásico, 225 kVA, 34,5 kV – 380/220V – 60 Hz, instalado em postes de concreto, 2xB-600/10,5m, pára-raios 34,5 kV, com medição em baixa tensão no pé do poste, regular estado de conservação e manutenção, não apresentando visivelmente qualquer patologia;

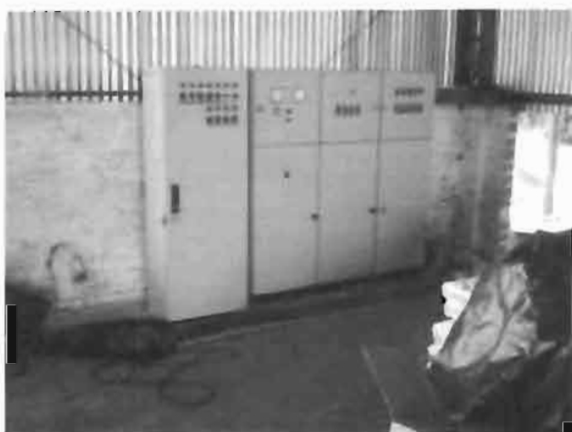
3.3 - Quadro de proteção e comando de acionamento para motores elétricos através de chaves auto-compensadoras automáticas, amperímetro, voltímetro, chaves geral de proteção, comandos pelo nível do secador e níveis dos silos / na moega, regular estado de conservação e manutenção, não apresentando visivelmente qualquer patologia;

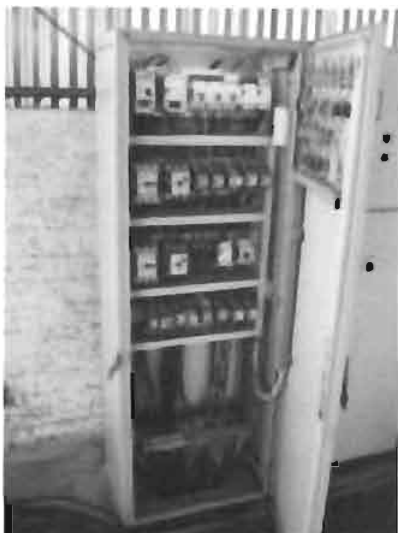
3.4 - Banco de capacitores, com controle automático de correção do Fator de Potência, capacidade total de 57,5 KVAR (07 estágios), com proteção / regular estado de conservação e manutenção, não apresentando visivelmente qualquer patologia;

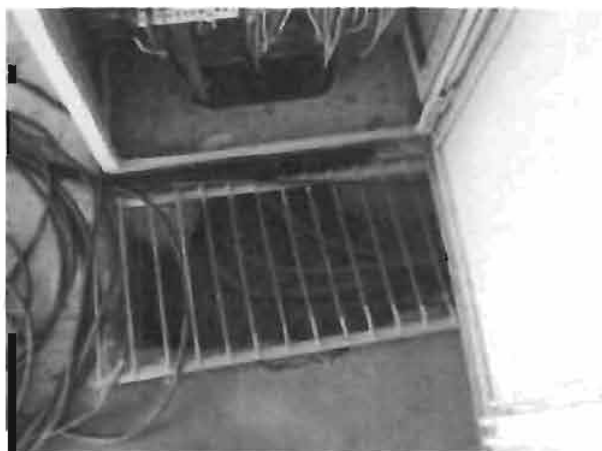
3.5 - Rede de distribuição, subterrânea, embutida e aparente, em B.T. (Baixa Tensão), na tensão de 380/220V, para alimentação dos motores elétricos dos equipamentos das moegas, pré-limpeza, limpeza, secadores e silos, instalações de iluminação e tomadas, pára-raios, sinalização e aterramentos / regular estado de conservação e manutenção, não apresentando visivelmente qualquer patologia;

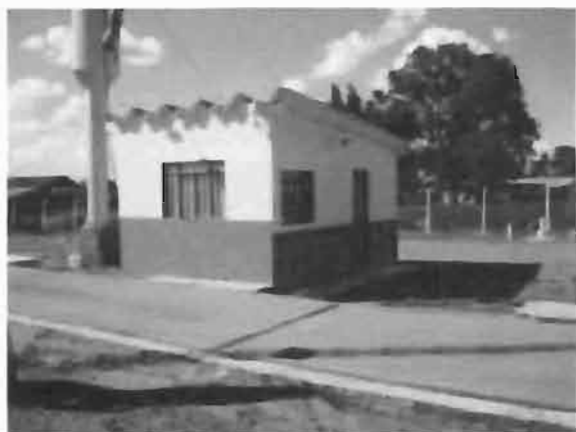
4.1 - Escritório para balança com 15,00 m² em alvenaria, edificação com padrão normal de construção, estado bom de conservação não apresentando qualquer tipo de patologia.

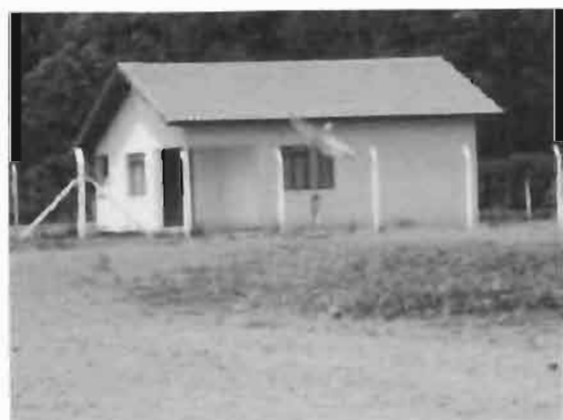
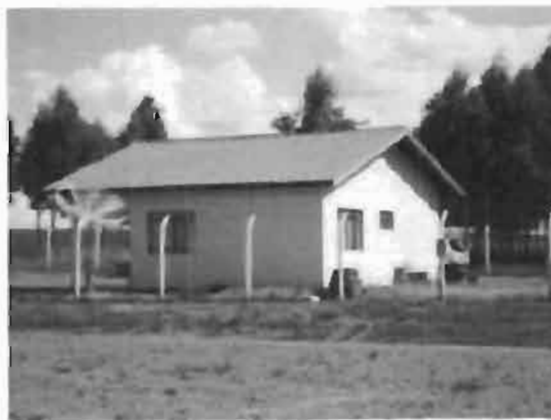
4.2 – Casa para caseiro com 64,00m², em alvenaria, forro de madeira, coberto com telhas de cerâmica do tipo francesa, com pintura látex acrílico nas paredes, piso cerâmico. Não apresentando qualquer tipo de patologia.

ITEM 4.2 = R\$39.940,90;

- Índice CUB / Custo Unitário Básico = R\$653,83/m²
Vida útil: 60 anos
Idade em % da vida útil: 3,33 %
Tempo restante de vida útil: 58 anos
Padrão de construção: normal
Estado de conservação / manutenção: "c" - regular
Idade aparente: 7 anos
Fator de depreciação / "C"(Método Ross-Heidecke) = 4,55
Área: 64,00 m²

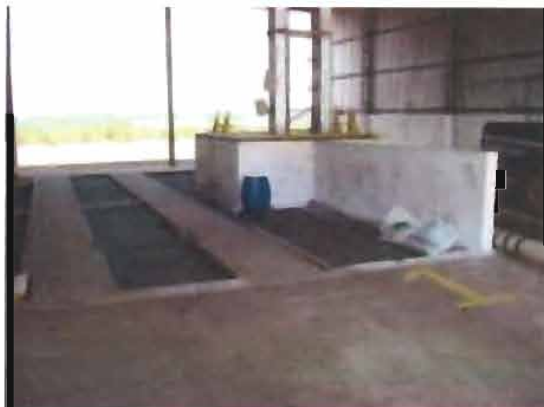
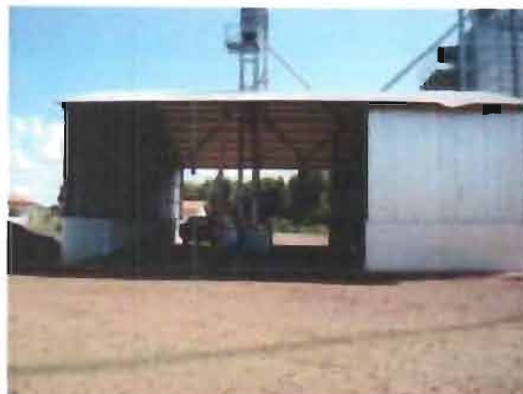
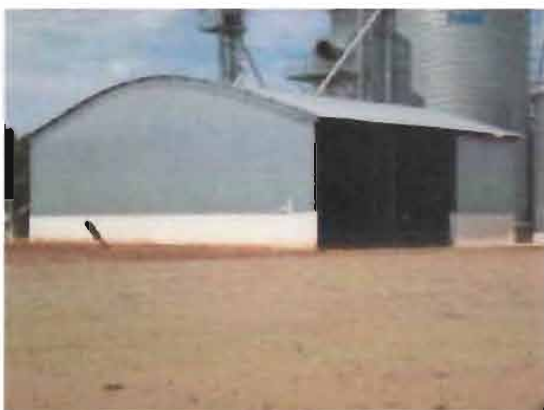
4.3 - Moega em concreto armado com capacidade de armazenagem de 360 (trezentos e sessenta) toneladas de grãos, dividida em 4 (quatro) células, contendo poço de elevador com 10,00m de profundidade, com grelhas de ferro redondo $\varnothing 16\text{mm}$, com cobertura metálica e telha de aço zincado. Edificação com padrão normal de construção, em regular estado de conservação e não apresentando qualquer tipo de patologia.

ITEM 4.3 = R\$199.999,99;

- Índice CUB / Custo Unitário Básico = R\$593,82/m²
Vida útil: 60 anos
Idade em % da vida útil: 16,70 %
Tempo restante de vida útil: 50 anos
Padrão de construção: normal
Estado de conservação / manutenção: "c" - regular
Idade aparente: 10 anos
Fator de depreciação / "C"(Método Ross-Heidecke) = 11,60
Área: 381,00m²

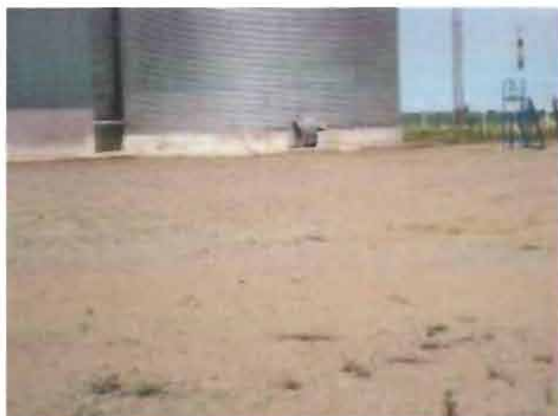
4.4 - Fundação e base para silos armazenadores – SA / em concreto armado / 3 (três) silos com capacidade total de 5.400,00 toneladas / padrão normal de construção, em regular estado de conservação / manutenção / não apresentando visivelmente qualquer patologia / SA1 e SA2 e SA3 / capacidade de 3000 toneladas cada (03 unidades);

ITEM 4.4 = R\$320.044,63

- Custo Estimativo Sumário = R\$850,00 / m³
Vida útil: 60 anos
Idade em % da vida útil: 8,33 %
Tempo restante de vida útil: 55 anos
Padrão de construção: normal
Estado de conservação / manutenção: "c" - regular
Idade aparente: 5 anos
Fator de depreciação / "C"(Método Ross-Heidecke) = 6,73
Volume de concreto armado: 403,64 m³

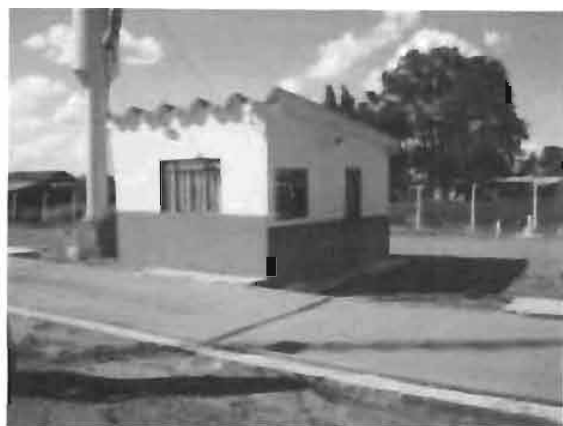
4.5 - Balança em concreto estrutural com 20,00m x 4,00m, caixa enterrada em concreto com 1,40m de profundidade, rede de drenagem de águas pluviais.

ITEM 4.5 = R\$41.000,00;

- Custo Estimativo Sumário = R\$850,00 / m³
Vida útil: 60 anos
Idade em % da vida útil: 3,33 %
Tempo restante de vida útil: 58 anos
Padrão de construção: normal
Estado de conservação / manutenção: "c" -regular
Fator de depreciação / "C" (Método Ross-Heidecke) = 3,51
Volume de concreto armado: 50,25 m³

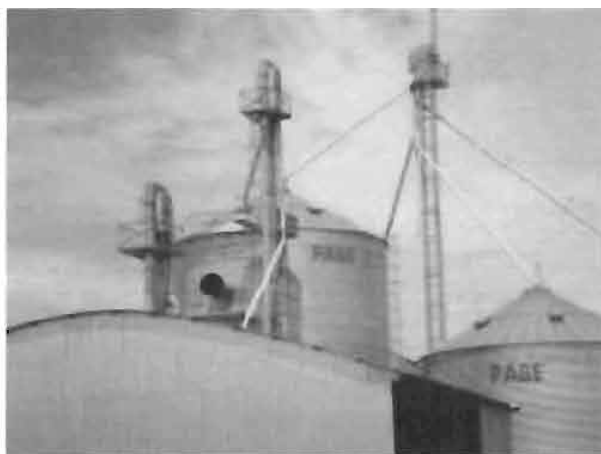
5.1 - Elevador Metálico / KW (KeplerWeber) modelo EA 2S - capacidade 120 toneladas / hora cada - altura = 24,67 metros / motor de 4,0 cv - em regular estado de conservação / manutenção, não apresentando visivelmente qualquer patologia;

ITEM 5.1 = R\$26.102,22;

- Custo Estimativo Sumário no mercado = R\$31.448,46 / unidade
Vida útil: 20 anos
Idade em % da vida útil: 25,00 %
Tempo restante de vida útil: 15anos
Estado de conservação / manutenção: regular
Idade aparente: 5 anos
Fator de depreciação / "C" = 17,00

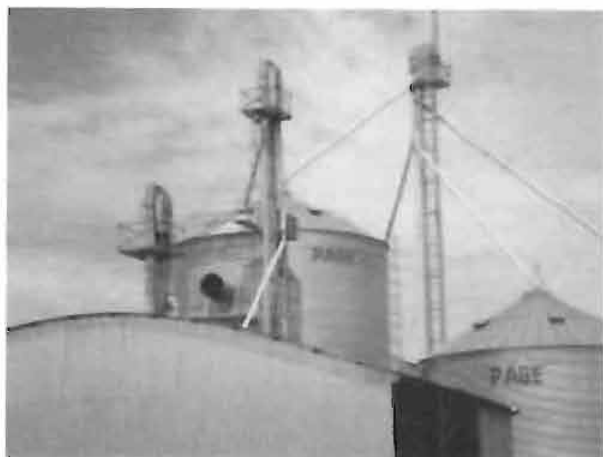
5.2 - Elevador Metálico / KW (KeplerWeber) modelo EA 2S - capacidade 120 toneladas / hora cada - altura = 28,67 metros / motor de 4,0 cv - em regular estado de conservação / manutenção, não apresentando visivelmente qualquer patologia;

ITEM 5.2 = R\$29.391,25;

- Custo Estimativo Sumário no mercado = R\$35.411,14 / unidade
Vida útil: 20 anos
Idade em % da vida útil: 25,00 %
Tempo restante de vida útil: 15 anos
Estado de conservação / manutenção: regular
Idade aparente: 5 anos
Fator de depreciação / "C" = 17,00

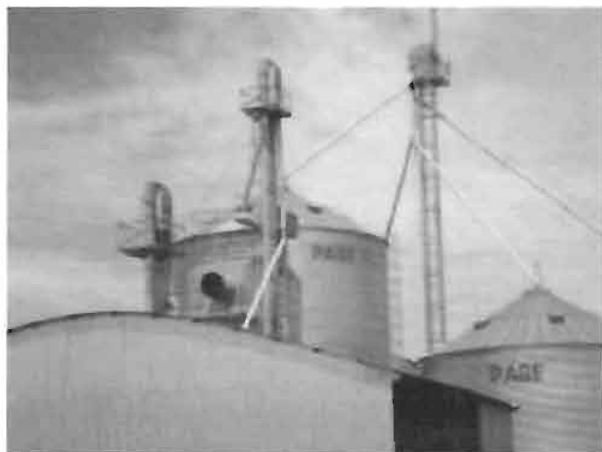
5.3 - Elevador Metálico / KW (KeplerWeber) modelo EA 2S - capacidade 120 toneladas / hora cada - altura = 38,67 metros / motor de 4,0 cv - em regular estado de conservação / manutenção, não apresentando visivelmente qualquer patologia;

ITEM 5.3 = R\$35.809,79;

- Custo Estimativo Sumário no mercado = R\$43.144,33 / unidade
Vida útil: 20 anos
Idade em % da vida útil: 25,00 %
Tempo restante de vida útil: 15 anos
Estado de conservação / manutenção: regular
Idade aparente: 5 anos
Fator de depreciação / "C" = 17

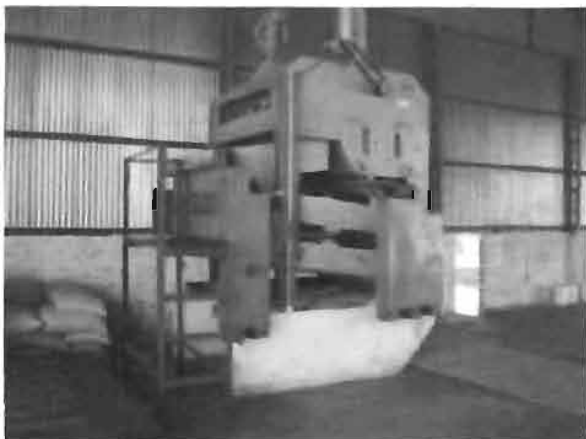
5.4 - Máquina de limpeza / PL1 anexo a moega / PAGE – capacidade 130 toneladas / hora cada – com peneiras para dois produtos e ciclone - em regular estado de conservação / manutenção, não apresentando visivelmente qualquer patologia;

ITEM 5.4 = R\$41.221,70;

- Custo Estimativo Sumário no mercado = R\$49.664,70 / unidade
Vida útil: 20 anos
Idade em % da vida útil: 25,00 %
Tempo restante de vida útil: 15 anos
Estado de conservação / manutenção: regular
Idade aparente: 5 anos
Fator de depreciação / "C" = 17,00

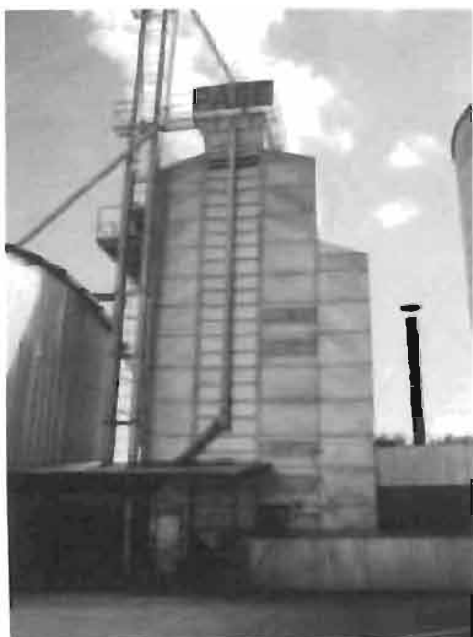
5.5 - Secador metálico / PAGE – capacidade 80 toneladas / hora / 04 ventiladores / exaustores auxiais de 15 cv / compressor 1,0 cv - em regular estado de conservação / manutenção, não apresentando visivelmente qualquer patologia;

ITEM 5.5 = R\$264.128,84;

- Custo Estimativo Sumário no mercado = R\$318.227,51 / unidade
Vida útil: 20 anos
Idade em % da vida útil: 25 %
Tempo restante de vida útil: 15 anos
Estado de conservação / manutenção: regular
Idade aparente: 5 anos
Fator de depreciação / "C" = 17,00
Quantidade: 01 unidade

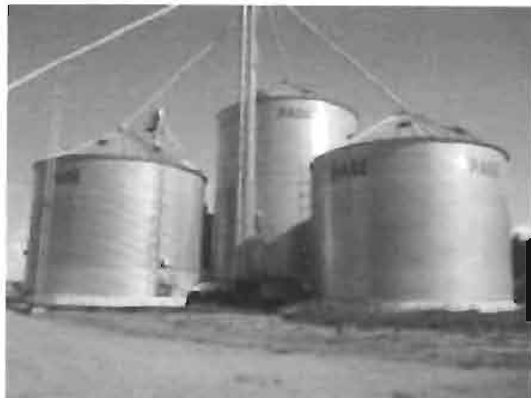
5.6 - Silo armazenador metálico / PAGE – capacidade 1800 toneladas cada / sistema de aeração – conservação de grãos 16% umidade / (03 unidades) - em bom estado de conservação / manutenção, não apresentando visivelmente qualquer patologia;

ITEM 5.6 = R\$500.163,43;

- Custo Estimativo Sumário no mercado = R\$200.868,84 / unidade
Vida útil: 20 anos
Idade em % da vida útil: 25,00 %
Tempo restante de vida útil: 15 anos
Estado de conservação / manutenção: regular
Idade aparente: 5 anos
Fator de depreciação / "C" = 17,00
Quantidade: 03 unidade

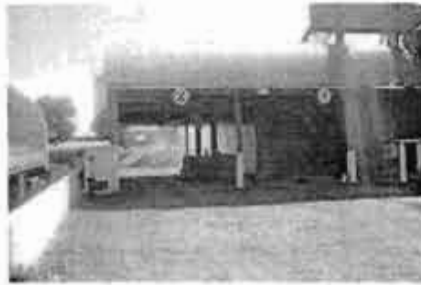
- Cobertura com estrutura metálica em arco e telha de zinco;
- Piso de concreto alisado;
- Parede em alvenaria com tijolo 6 furos à vista sem pintura e sem forro;
- Estrutura de grade de ferro para descarga de grãos;
- Elevadores centrais E1 e E2 de capacidade 40 toneladas / hora;
- Estrutura de pré-limpeza e casa de comando elétrica internos;
- Não apresenta patologia visivelmente;
- Pé direito de 5 metros;
- 18,00 x 17,20m = 309,60 m²

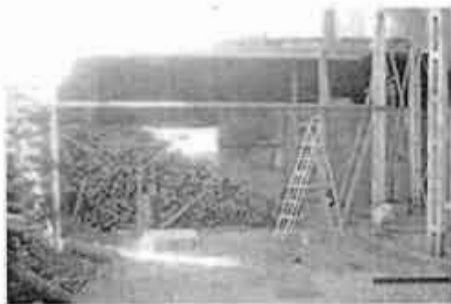
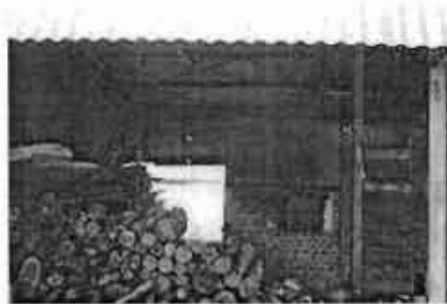
Galpão da base do secador – modelo SI KW 115

- Cobertura com estrutura metálica e telha de zinco galvanizado sem forro;
- Piso de concreto alisado;
- Fornalha de tijolo refratário
- Não apresenta patologia visivelmente;
- Em estado regular de conservação;
- Pé direito de 3,50 metros;
- Área aproximada de 72 m²

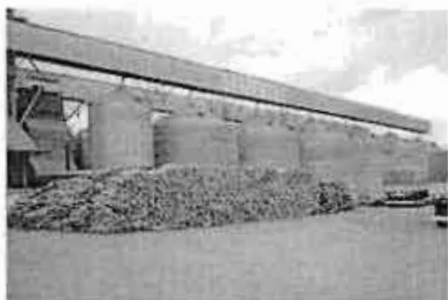
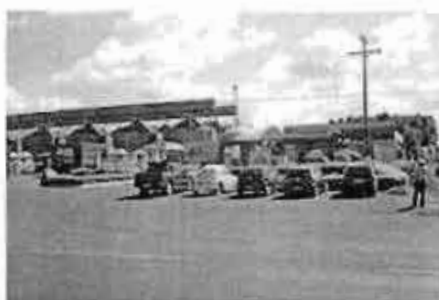
Fundação e base para silos armazenadores – SA

- Fundação e concreto armado;
- 14 silos com capacidade total de 6.640,00 toneladas;
- Em estado regular de conservação;
- Idade aparente de 10 anos;
- Não apresenta patologia visivelmente;
- Área aproximada de 1.044,00 m²

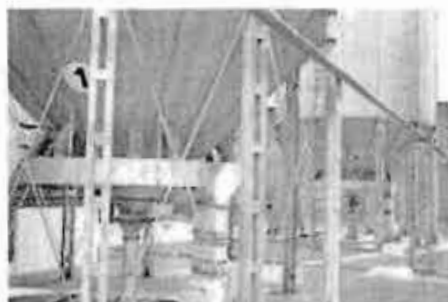
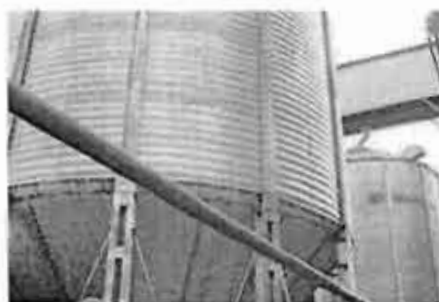
Modelo KW (KeplerWeber) 1806

- Diâmetro: 5,40 metros;
- Capacidade total de 240 toneladas cada;
- 02 unidades no total;

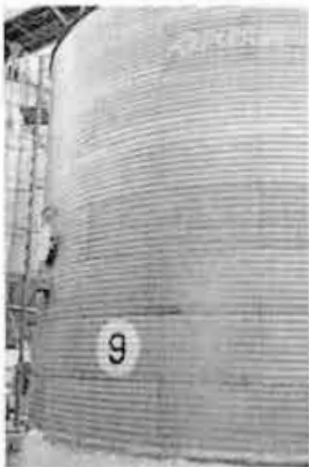
Modelo KW (KeplerWeber) 3608

- Diâmetro: 10,90 metros;
- Capacidade total de 600 toneladas cada;
- 08 unidades no total;

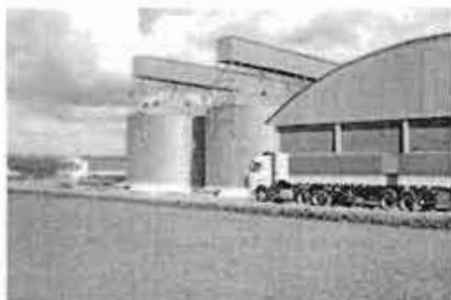
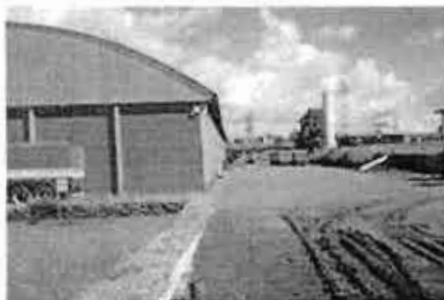
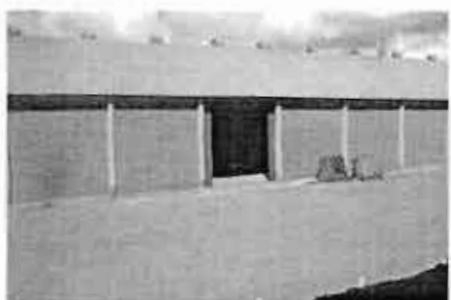
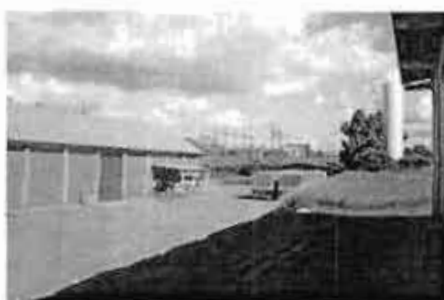
Barracão, Armazém sementeiro e Depósito de insumos agrícolas

- Cobertura com estrutura metálica em arco e telha de zinco galvanizado sem forro;
- Parede em alvenaria com tijolo 6 furos à vista sem pintura;
- Piso de concreto alisado;
- Esquadrias de portões metálicos;
- Patologia em um dos pilares externos – apresenta ferragem exposta por avaria externa de pequena monta;
- Regular estado de conservação com pequenos reparos;
- Pé-direito de 6,00 metros;
- $63,80 \times 26,10\text{m} = 1.665,18 \text{ m}^2 + 26,50 \times 26,00\text{m} = 689,00 \text{ m}^2$ - Área total de $2.354,18 \text{ m}^2$;

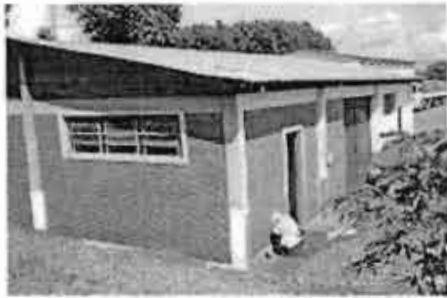
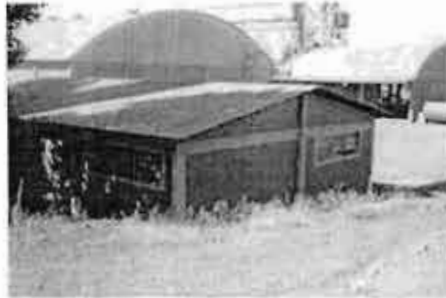
Salão comercial, Vestiário (sanitário), Oficina e Refeitório

- Cobertura com estrutura metálica em duas águas e telha de zinco galvanizado com laje pré-moldada no vestiário;
- Parede em alvenaria com tijolo 6 furos à vista sem pintura externamente e na oficina e refeitório, as paredes são rebocadas;
- Instalação de azulejo até $\frac{1}{2}$ altura no vestiário – sanitário;
- Piso em cimento alisado na oficina – Área de 50,00 m²;
- Piso cerâmico no vestiário – sanitário e refeitório – Área aproximada de 90,00 m²;
- Não possui forro na oficina – Área de 50,00 m² e forro de isopor no refeitório – Área de 50,00 m² ;
- Esquadrias de portas e janelas metálicas;
- Em regular estado de conservação;
- Não apresenta patologia visivelmente
- Pé direito de 3,00 metros;
- Área total de 140 m²

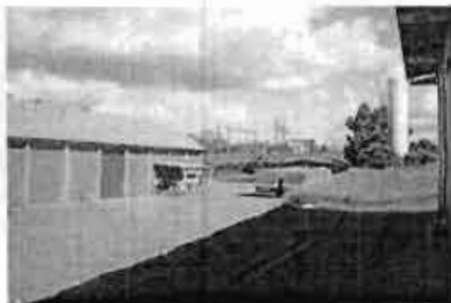
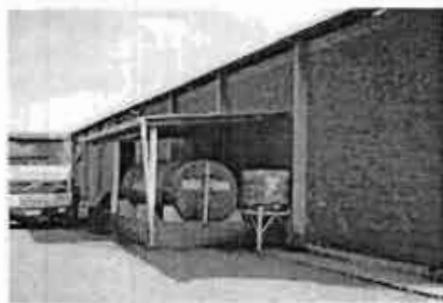
Depósito comercial e Tanque de Combustível - 10.000 litros

- Cobertura com estrutura em madeira em uma água e telha de cimento amianto 6,0 milímetros sem forro
- 03 pilares em concreto armado envolvido em tubos de PVC de 100 milímetros;
- Parede em alvenaria com tijolo 6 furos chapiscada com altura de 50,0 cm;
- Piso cimentado alisado;
- Idade aparente de 10 (dez) anos e em estado regular de conservação;
- Não apresenta patologia visivelmente;
- Pé-direito de 3,0 metros;
- Área total aproximada de 32,50 m²;

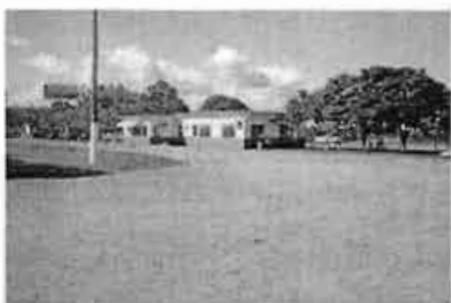
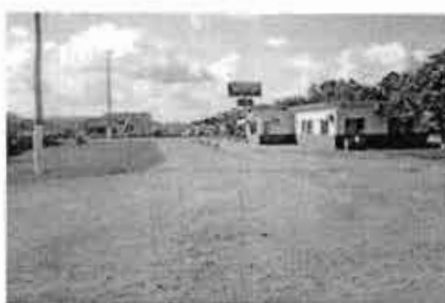
Escritório (próximo ao escritório de controle da balança)

- Parede em alvenaria com tijolo 6 furos rebocada interna e externamente com pintura em látex;
- Esquadrias metálicas de portas e janelas;
- Cobertura de cimento amianto em uma água – tipo calhetão 90- com forro em isopor
- Piso Cerâmico;
- Não apresenta patologia visivelmente e em regular estado de conservação;
- Pé-direito de 2,80 metros;
- Área total aproximado de 70,00 m²;

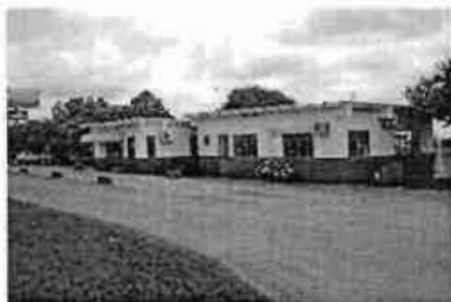
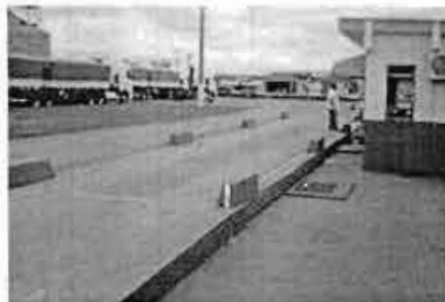
Escritório de controle da balança

- Parede em alvenaria com tijolo 6 furos rebocada interna e externamente com pintura em látex;
- Esquadrias metálicas de portas e janelas;
- Cobertura de cimento amianto em uma água – tipo calhetão 90- com forro em isopor
- Piso cerâmico;
- Balança marca “Jundiaí”, modelo BL2246/94, para capacidade de 60 toneladas plataforma 18,00x3,00 metros, altura = 1,70 metros;
- Não apresenta patologia visivelmente e entre novo e regular estado de conservação;
- Pé-direito de 2,80 metros;
- Área total aproximado de 46,00 m²;

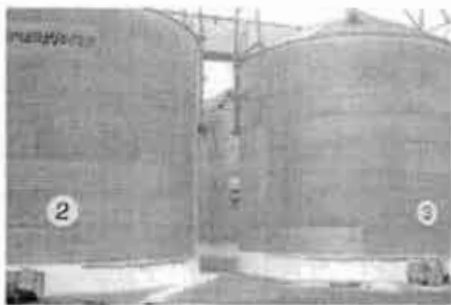
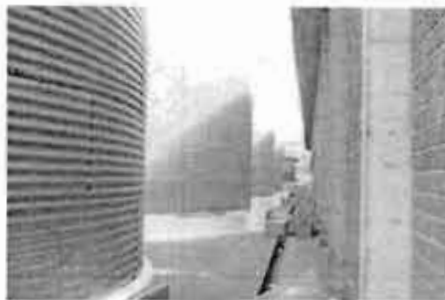
3.6 Contra-piso em concreto alisado

- Em regular estado de conservação e manutenção;
- Não apresenta patologia visivelmente;
- Área Total aproximada de 01 1.642,00 m²;

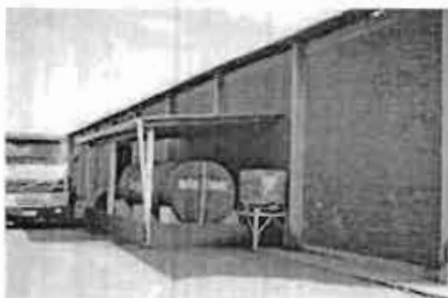
3.7 Tanque de combustível metálico

- Capacidade de 10.000 litros;
- Em regular estado de conservação;
- Não apresenta patologia visivelmente;
- Total de 01 unidade;

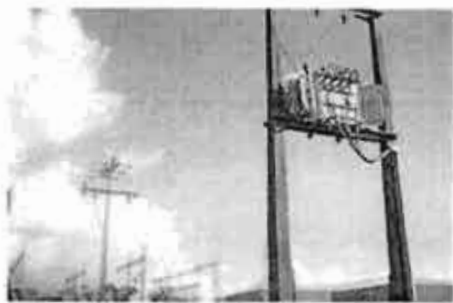
4.1 Ramal aéreo

- Postes de concreto e cabos de alumínio 3#04 CAA com tensão de 34,5 kV;
- Regular estado de conservação e manutenção;
- Não apresenta patologias visivelmente;
- Total de 118 metros;

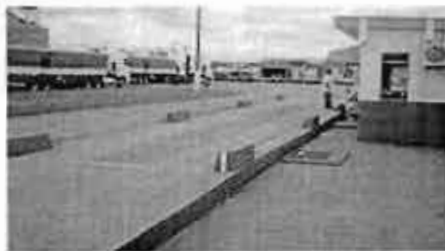
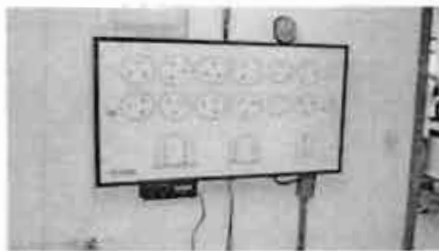
4.6 Sistema de termometria central

- 14 termo-elementos, sensores nos silos e quadro sinótico de controle visual, instalado no escritório da balança;
- Em regular estado de conservação e manutenção;
- Não apresenta patologia visivelmente;
- Total de 01 unidade;

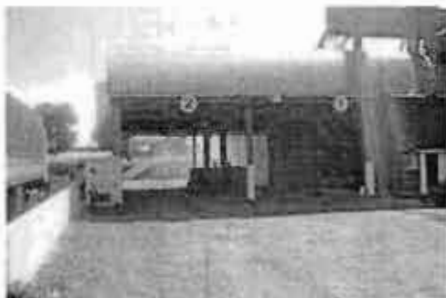
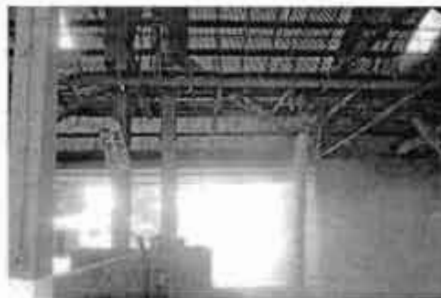
5.1 Elevador Metálico

- Modelo EA 2S - capacidade 40 toneladas / hora cada, com altura = 17,47 metros cada, motor de 4,0 cv (02 unidades);
- Em regular estado de conservação e manutenção;
- Não apresenta patologia visivelmente;

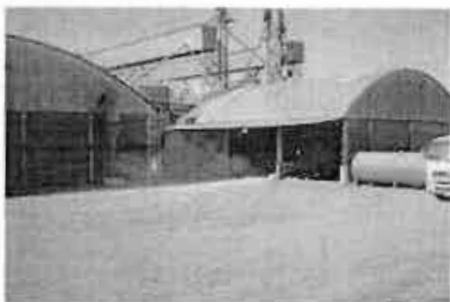
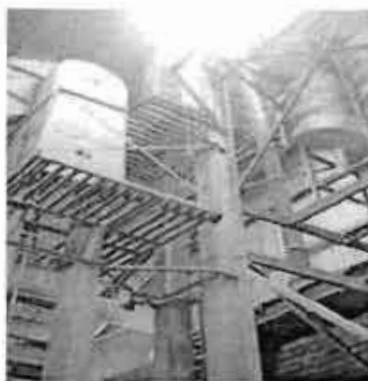
5.18 Parador espiral ROTA

- Modelo 2.88.64 / 1994 – classificadora de sementes com capacidade 8,0 toneladas / hora (01 unidade);
- Em regular estado de conservação e manutenção;
- Não apresenta patologia visivelmente;

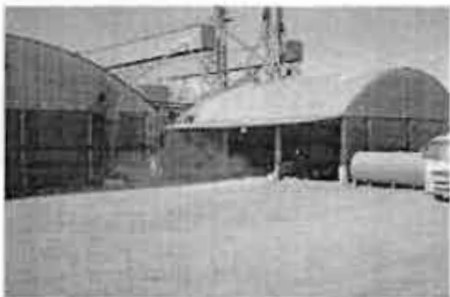
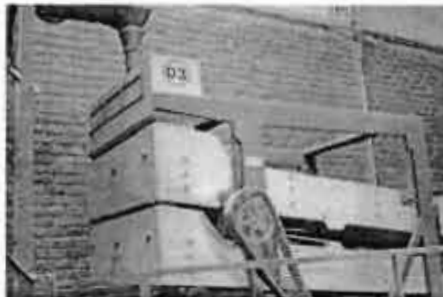
5.19 Máquina vibratória Roma PE2

- Limpeza e classificadora de forma e tamanho com capacidade de 8,0 toneladas / hora (01 unidade);
- Em regular estado de conservação e manutenção;
- Não apresenta patologia visivelmente;

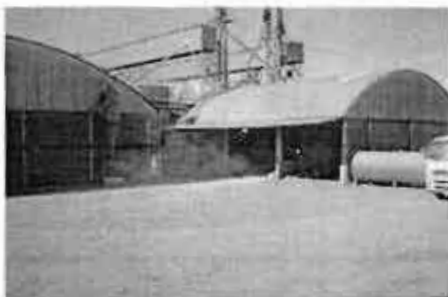
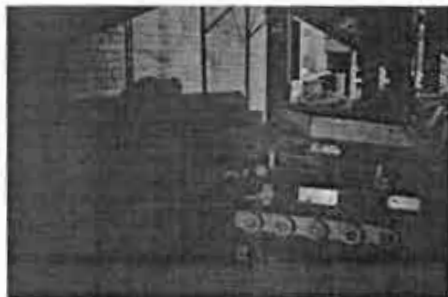
5.20 Mesa densimétrica MD1 e MD2

- ROTA modelo RT180 – classificadora com capacidade 8,0 toneladas / hora cada (02 unidades);
- Em regular estado de conservação e manutenção;

- Não apresenta patologia visivelmente;

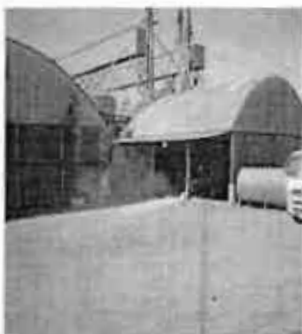
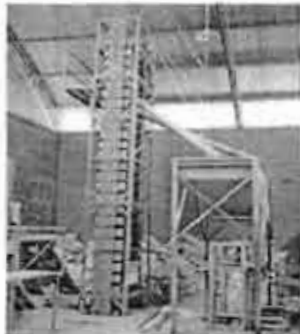
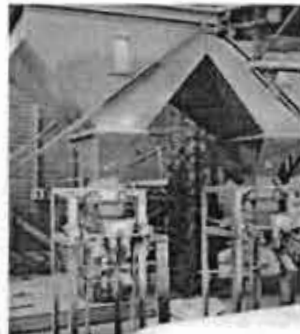
5.21 Conjunto ensacadeira com elevador rotativo e balança

- Capacidade 8,0 toneladas / hora (01 unidade);
- Em regular estado de conservação e manutenção;
- Não apresenta patologia visivelmente;

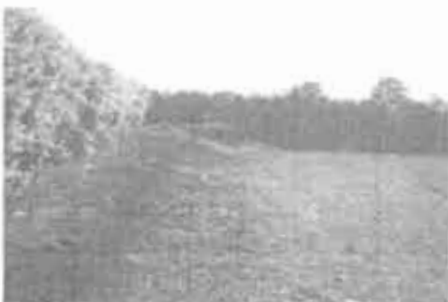
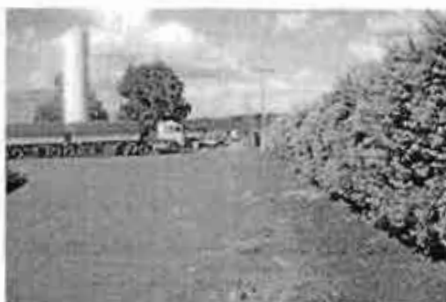
2.2 Cerca lateral esquerda (de quem olha da rodovia) e de fundos – arame farpado / 12 fios, com palanques em concreto armado pré-moldados / 0,12x0,12m / espaçamento 3,80 metros / altura = 2,30 metros / regular estado de conservação e manutenção, idade aparente de 05 (cinco) anos, não apresentando visivelmente qualquer patologia (263,00 m);

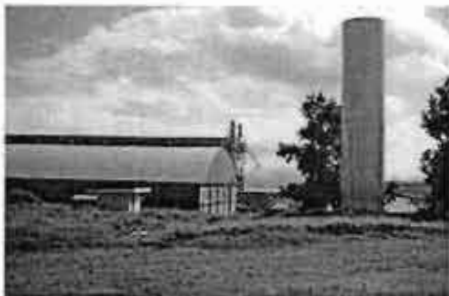
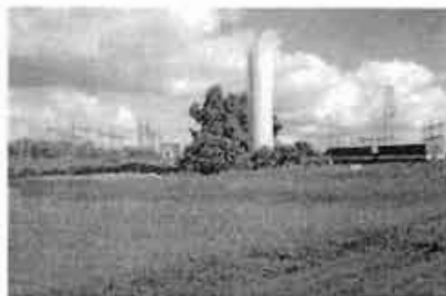
2.3 Caixa d'água metálica elevada / diâmetro = 3,00 metros / altura = 13,00 metros / com casa pressurizadora, rede de hidrantes e poço semi-artesiano / profundidade = 42,00 metros / entre novo e regular estado de conservação e manutenção, idade aparente de 02 (dois) anos, não apresentando visivelmente qualquer patologia (01 unidade);

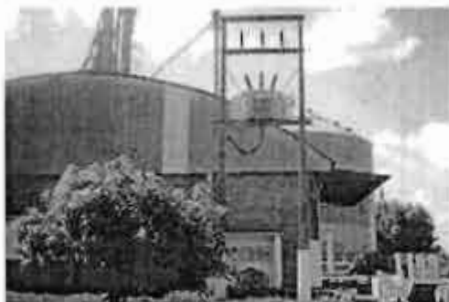
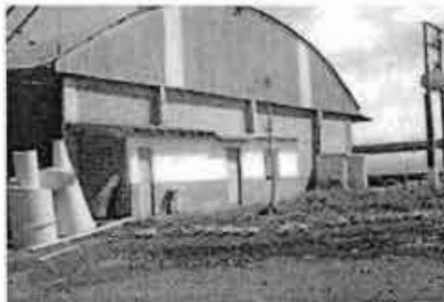
3.2 Posto de transformação, com transformador de distribuição, trifásico, 225 kVA, 34,5 kV – 380/220V – 60 Hz, instalado sobre uma plataforma em postes de concreto, 2xB-600/10,5m, pára-raios 34,5 kV, com medição em baixa tensão (conta nº. 08-315590) na parede das moegas / regular estado de conservação e manutenção, idade aparente de 10 (dez) anos, não apresentando visivelmente qualquer patologia (01 unidade);

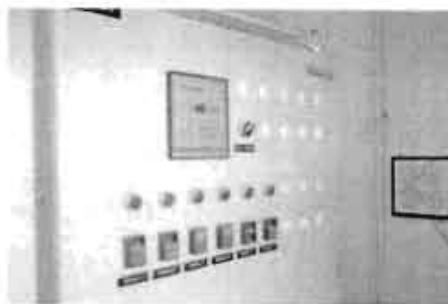
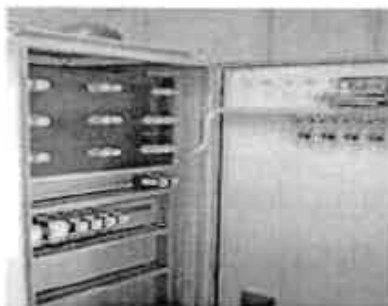
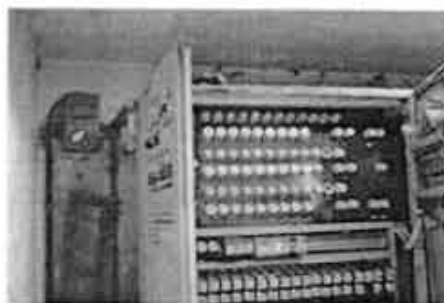
- 3.3 Quadro de proteção e comando de acionamento para 10 motores elétricos através de chaves auto-compensadoras automáticas, amperímetro, voltímetro, chaves geral de proteção, comandos pelo nível do secador e níveis dos silos / regular estado de conservação e manutenção, idade aparente de 10 (dez) anos, não apresentando visivelmente qualquer patologia (01 unidade);
- 3.4 Banco de capacitores, com controle automático de correção do Fator de Potência, capacidade total de 80,0 kVAR (06 estágios), com proteção / regular estado de conservação e manutenção, idade aparente de 10 (dez) anos, não apresentando visivelmente qualquer patologia (01 unidade);

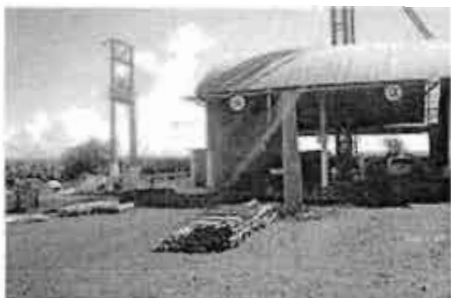
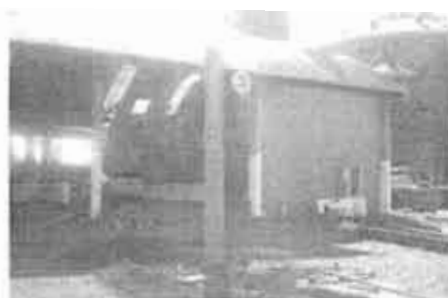
4.1 Galpão / Moega dupla em alvenaria – 03 e 04 – células de capacidade 60 toneladas em concreto armado – dos elevadores centrais E1 e E4 de capacidade 40 toneladas / hora – Cobertura com estrutura metálica em arco e telha de zinco galvanizado sem forro / parede em alvenaria com tijolo 6 furos à vista sem pintura / piso de concreto alisado / estrutura de grade de ferro para descarga de grãos / estrutura de pré-limpeza e casa de comando elétrica internos / pé-direito de 5,00 metros; padrão normal de construção, em regular estado de conservação / manutenção, idade aparente de 10 (dez) anos / não apresentando visivelmente qualquer patologia / 20,00x18,00m (360,00 m²);

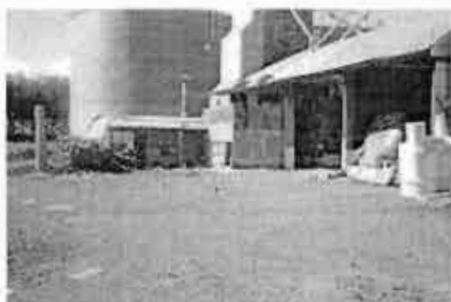
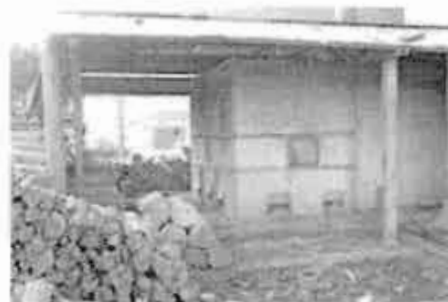
4.2 Galpão da base do secador – modelo S1 KW 115 / com a fornalha de tijolo refratário / Cobertura com estrutura metálica e telha de zinco galvanizado sem forro / piso de concreto alisado / pé-direito de 3,00 metros; padrão baixo de construção, em regular estado de conservação / manutenção, idade aparente de 10 (dez) anos / não apresentando visivelmente qualquer patologia (72,00 m²);

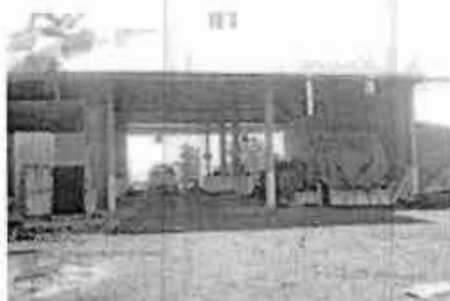
4.3 Poço dos elevadores / E1 - E2 na moega (recebem, no local, a numeração 08 e 09); E3 - E4 ao lado do secador S1 (recebem, no local, a numeração 10 e 11); E5 entre os dois silos SA1 e SA2 (recebe, no local, a numeração 12) / concreto armado / profundidade = 9,30; 5,40 e 2,50 metros respectivamente; padrão normal de construção, em regular estado de conservação / manutenção, idade aparente de 10 (dez) anos / não apresentando visivelmente qualquer patologia / 2,30 x 2,90m / (03 unidades);

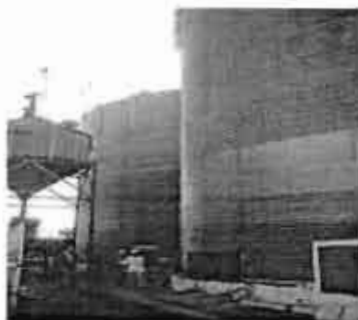
4.4 Fundação e base para silos armazenadores – SA1 e SA2; SA3 E SA4 e silo de expedição – SEXPI / em concreto armado / padrão normal de construção, em regular estado de conservação / manutenção / idade aparente de 10 (dez) anos / não apresentando visivelmente qualquer patologia (547,72 m²);

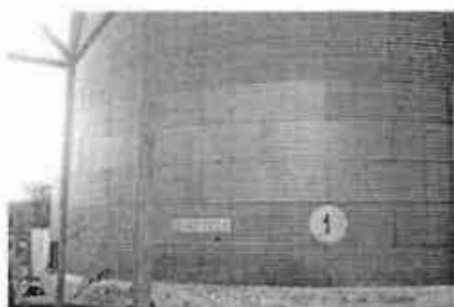
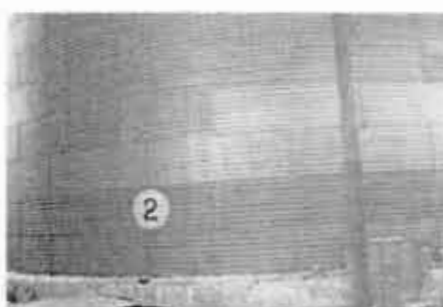
4.5 Silos armazenadores SA1 e SA2 / KW (KeplerWeber) modelo 6015 / diâmetro = 18,40 metros / capacidade 3.000 toneladas cada (04 unidades);

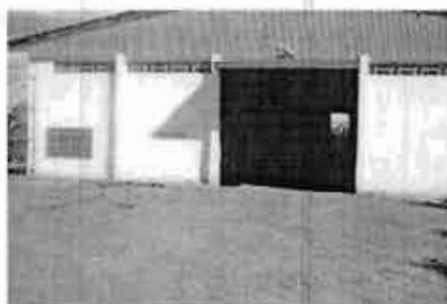
4.7 Barracão / Armazém para depósito de fertilizantes / cobertura com estrutura em concreto pré-moldada em duas águas e telha de zinco galvanizado sem forro / pilares em concreto pré-moldado com parede em alvenaria com tijolo 6 furos rebocadas com pintura / piso de concreto alisado / esquadrias de portões e janelas metálicas / pé-direito de 5,00 metros; padrão normal de construção, regular estado de conservação / manutenção, idade aparente de 10 (dez) anos / não apresentando visivelmente qualquer patologia / 40,00 x 20,00m (800,00 m²);

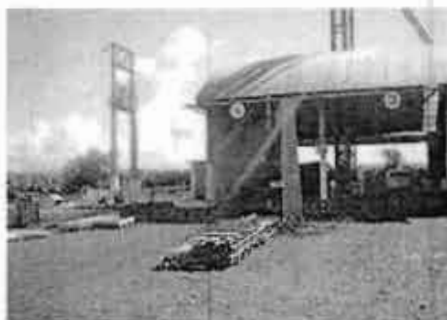
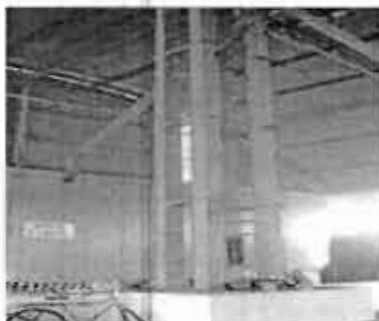
- 5.1 Elevador Metálico / E1 - E2 na moega (recebem, no local, a numeração 08 e 09) / KW (KeplerWeber) modelo EA2 - capacidade 60 toneladas / hora cada
- altura = 28,47 metros cada / motor de 12,5 cv (02 unidades) - em regular estado de conservação / manutenção, idade aparente 10 (dez) anos, não apresentando visivelmente qualquer patologia;

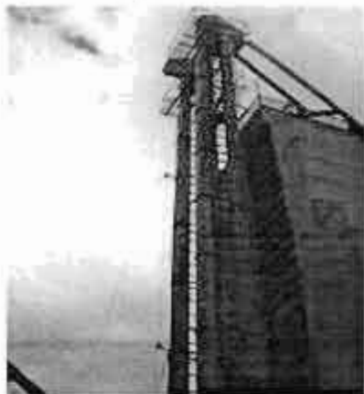
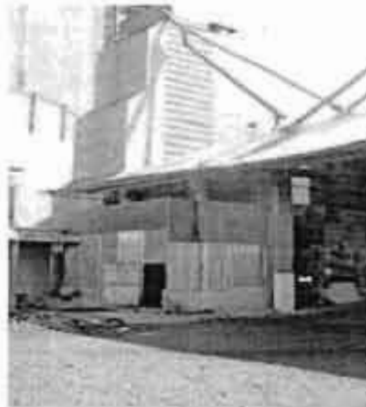
- 5.2 Elevador Metálico / E3 ao lado do secador S1 (recebe, no local, a numeração 10) / KW (KeplerWeber) modelo EA2 - capacidade 60 toneladas / hora - altura = 26,47 metros / motor de 15,0 cv (01 unidade) - em regular estado de

conservação / manutenção, idade aparente 10 (dez) anos, não apresentando visivelmente qualquer patologia;

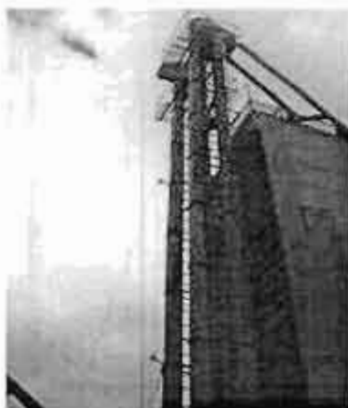
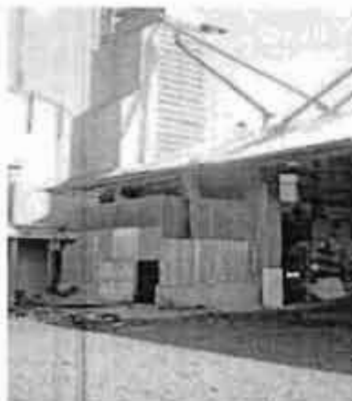
5.3 Elevador Metálico / E4 ao lado do secador S1 (recebe, no local, a numeração 11) / KW (KeplerWeber) modelo EA2 - capacidade 60 toneladas / hora - altura = 27,47 metros / motor de 15,0 cv (01 unidade) - em regular estado de conservação / manutenção, idade aparente 10 (dez) anos, não apresentando visivelmente qualquer patologia;

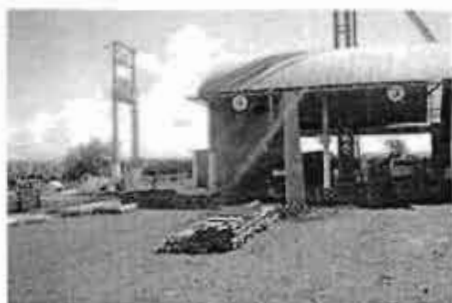
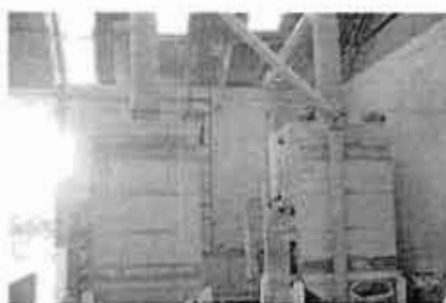
5.5 Máquina de pré-limpeza / PL1 e PL2 anexo a moega / KW (KeplerWeber) modelo PPLP/SP – capacidade 40 toneladas / hora cada – com peneiras para dois produtos e ciclone (02 unidades) - em regular estado de conservação / manutenção, idade aparente 10 (dez) anos, não apresentando visivelmente qualquer patologia;

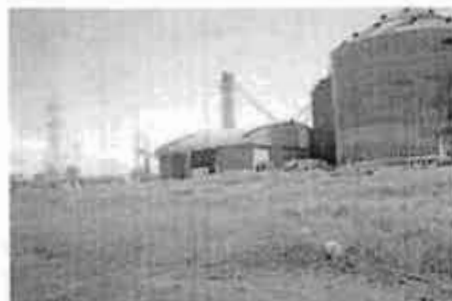
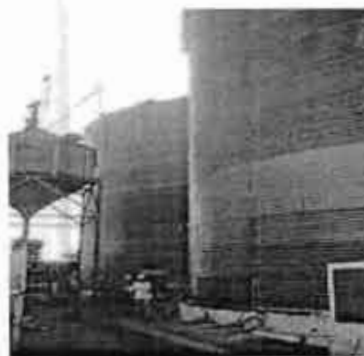
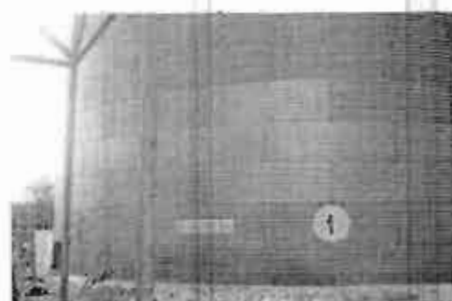
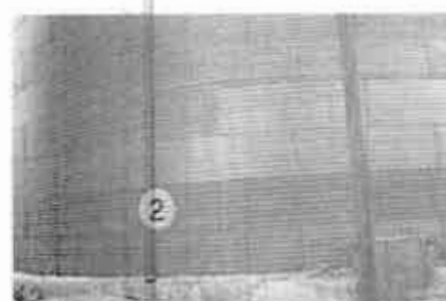
5.7 Silo armazenador metálico / SA1 e SA2 SA3 E SA4/ KW (KeplerWeber) modelo 6015 – capacidade 3.000 toneladas cada / diâmetro = 18,40 metros / sistema de aeração – conservação de grãos 14% umidade / ventilador modelo BF686/M de 25,0 cv / insuflação (04 unidades) - em regular estado de conservação / manutenção, idade aparente 10 (dez) anos, não apresentando visivelmente qualquer patologia;

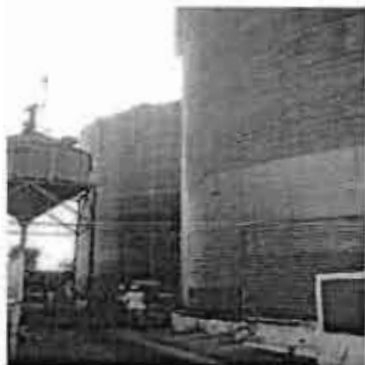
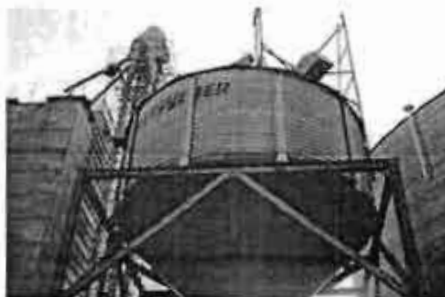
5.8 Silo de expedição / SEXPI / KW (KeplerWeber) modelo 1502E – capacidade 60 toneladas / diâmetro = 4,50 metros (01 unidade) - em regular estado de conservação / manutenção, idade aparente 10 (dez) anos, não apresentando visivelmente qualquer patologia;

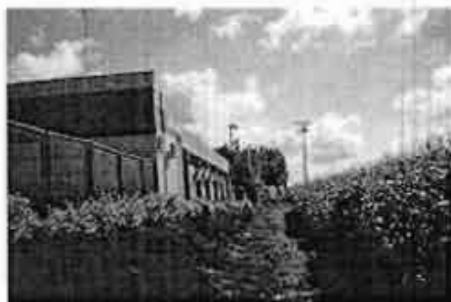
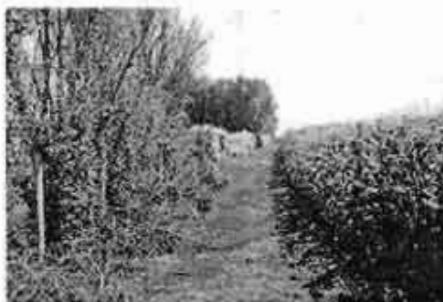
2.2 Cerca lateral direita (de quem olha da rodovia) e de fundos – arame farpado / 12 fios, com palanques em concreto armado pré-moldados / 0,12x0,12m / espaçamento 3,80 metros / altura = 2,30 metros / regular estado de conservação e manutenção, idade aparente de 05 (cinco) anos, não apresentando visivelmente qualquer patologia (260,00 m);

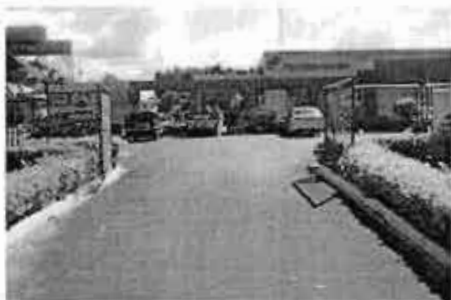
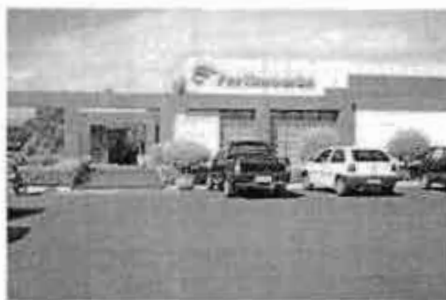
2.3 Cerca frontal e lateral direita parcial / área de estacionamento de veículos – tela e pilaretes metálicos com portão de acesso ao estacionamento de veículos / altura = 2,30 metros / entre novo e regular estado de conservação e manutenção, idade aparente de 02 (dois) anos, não apresentando visivelmente qualquer patologia (112,00m);

2.4 Asfalto / estacionamento de veículos / entre novo e regular estado de conservação e manutenção, idade aparente de 02 (dois) anos, não apresentando visivelmente qualquer patologia (396,00 m²).
