REAVALIAÇÃO **DE** **BENS DO** **ATIVO PERMANENTE**

**-FERTIMOURÃO AGRÍCOLA LTDA –
CAMPO MOURÃO - PARANÁ**

-FERTIMOURÃO AGRÍCOLA LTDA.-
JURANDA - PARANÁ

-FERTIMOURÃO AGRÍCOLA LTDA.-
MAMBORÊ - PARANÁ

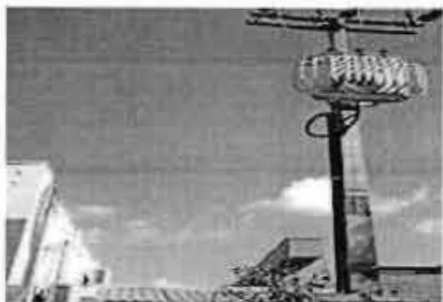
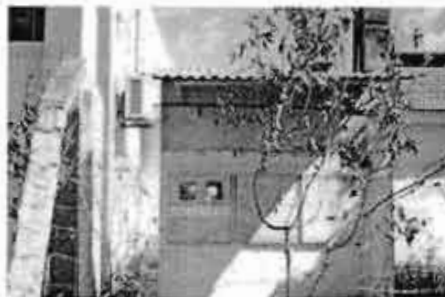
3.2 Ramal subterrâneo, na tensão de 220/127V, para alimentação do quadro geral de distribuição e comando para o prédio do escritório / regular estado de conservação e manutenção, idade aparente de 10 (dez) anos, não apresentando visivelmente qualquer patologia (01 unidade);

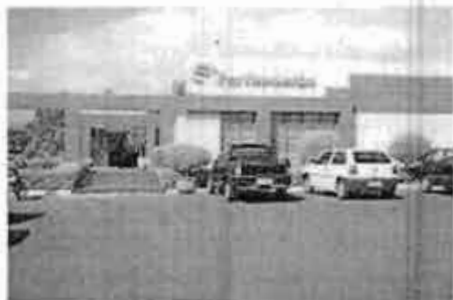
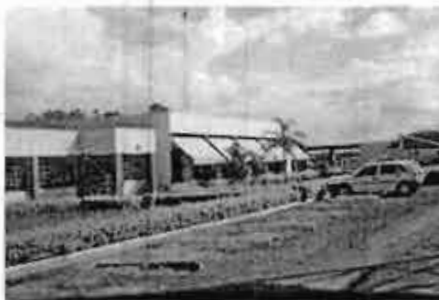
Encontra-se edificado no imóvel um salão comercial com área de construção de 641,88 m² (sendo: 480,30 m² do escritório central e 161,58 m² do salão de festas anexo), cobertura com estrutura em madeira de quatro águas e telha de cimento-amianto 6,0 milímetros e platibanda (exceto no salão de festas de estrutura metálica pintada), com laje pré-moldada rebocada (exceto no salão de festas de forro de madeira em lambrí "ipê" e no pórtico de entrada em laje impermeabilizada) / parede em alvenaria com tijolo 6 furos à vista rebocada com pintura em látex sobre massa corrida internamente e externamente revestida em cerâmica 10x10cm / azulejo até ½ altura nos sanitários masculino e feminino / piso cerâmico / esquadrias de portas e janelas metálicas / pé-direito de 3,50 metros; padrão normal de construção, entre novo e regular estado de conservação / manutenção, idade aparente de 02 (dois) anos / não apresentando visivelmente qualquer patologia.

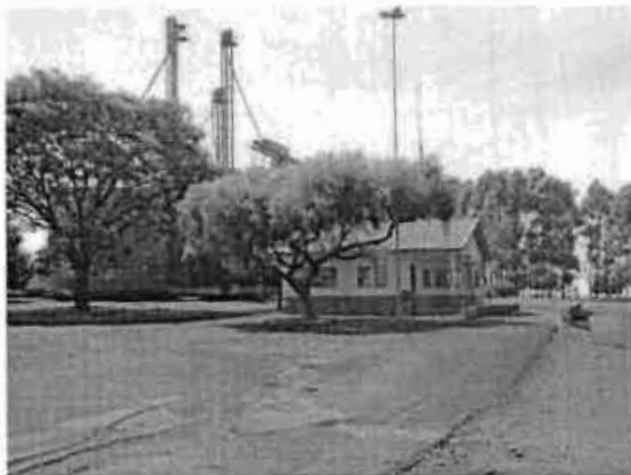
2.1- Escritório com 70,40m², para administrativo e balança contendo 70,40m² em alvenaria, com sanitários, cozinha, escritório para recebimento de grãos, sala da gerência. Revestido com pintura em todas as paredes da construção, edificação com padrão normal de construção, estado bom de conservação e sem patologias existentes.

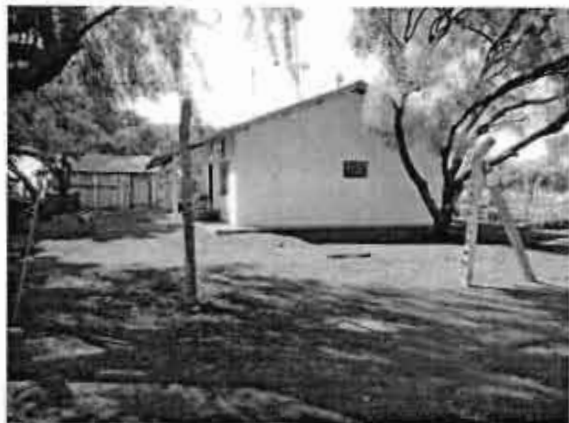
2.2 – Residência do caseiro com área total 64,00m², em alvenaria, cobertura com telhas de cerâmica do tipo francesa, com forro de madeira, com pintura látex acrílico nas paredes, piso cerâmico, edificação com padrão normal, e sem patologias existentes.

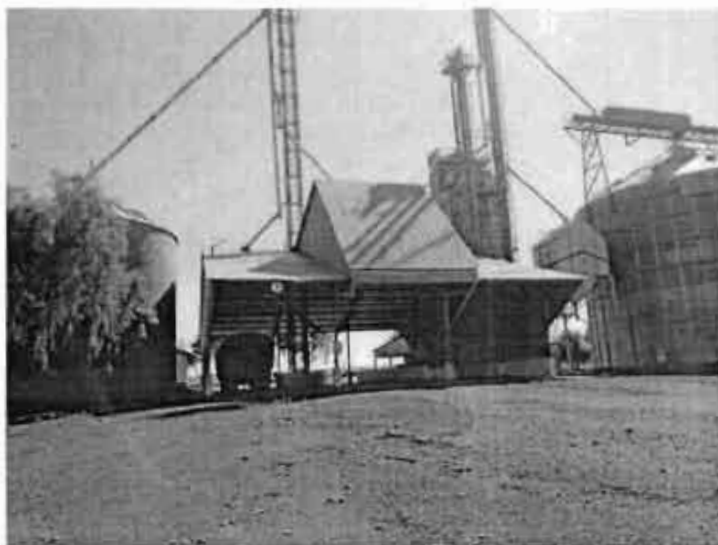
2.3 – Moega executada em concreto armado com capacidade total de armazenagem de 60 (sessenta) toneladas de grãos, com poço de elevador com 12,00m de profundidade e dimensões de 2,50m x 2,50m, com cobertura metálica e telha de aço zincado, com grelhas de ferro redondo ø16mm. Edificação com padrão normal de construção, em regular estado de conservação e sem patologias existentes.

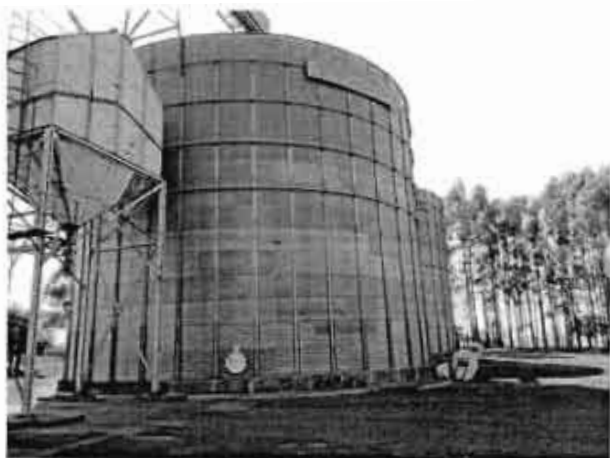
2.4 – Base e fundação dos silos armazenadores – SA / em concreto armado / sendo 3 (três) silos com capacidade total de 6.600,00 toneladas / padrão normal de construção, em regular estado de conservação / visivelmente sem patologias existentes (1.044,22 m²):

2.4.1 - Modelo KW (KeplerWeber) 1806 / com diâmetro: 18,60 metros / SA1 e SA2 / capacidade total de 3000 toneladas cada (02 unidades);

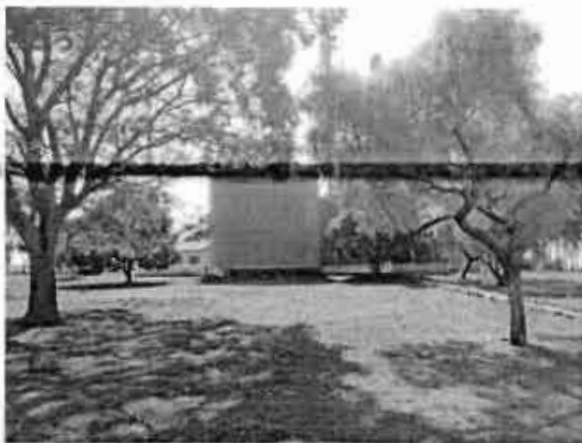
2.4.2- Modelo KW (KeplerWeber) 3608 / com diâmetro: 10,90 metros capacidade total de 600 toneladas cada (01 unidade);

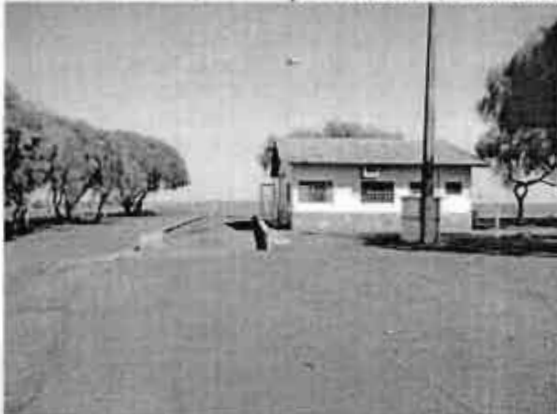
2.5 - Balança executada em concreto estrutural, com medidas de 20,00m x 4,00m, tendo caixa enterrada em concreto com 1,40m de profundidade, e contende rede de drenagem de águas pluviais.

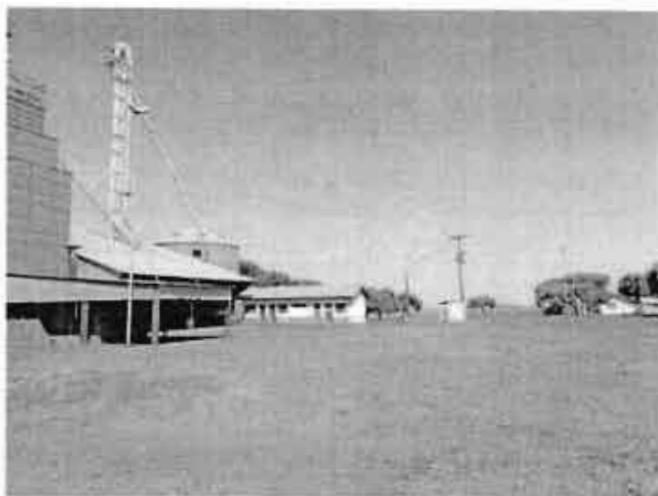
2.6 - Refeitório com área total de 80,46 m² em alvenaria. Revestido com pintura em todas as paredes, edificação com padrão normal de construção, estado bom de conservação e sem patologias existentes.

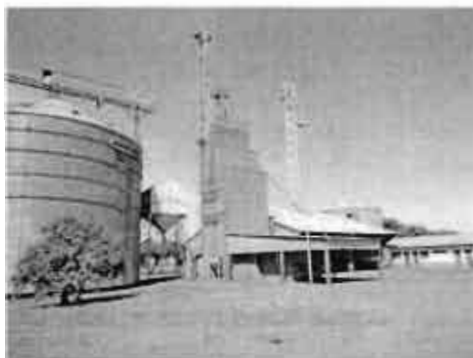
- 3.1 – Cascalhamento e terraplanagem de área de acesso para todas edificações do imóvel, tais como escritório, silos, moega, pátio de manobra, casa de caseiro e outros locais em bom estado de manutenção, sem patologias; existentes.

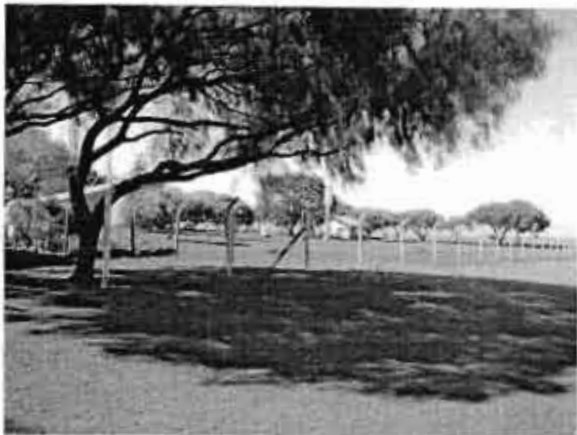
- 3.2– Conjunto de cercas em todo perímetro do imóvel com 824m totais, sendo cerca laterais (esquerda e direita) e fundos, de quem olha da rodovia – sendo arame farpado 15 fios, com palanques pré-moldados em concreto armado, nas medidas 0,12x0,12m / instalados a cada 2,50 metros, e altura = 2,20 metros / bom estado de conservação, sem patologia existentes;

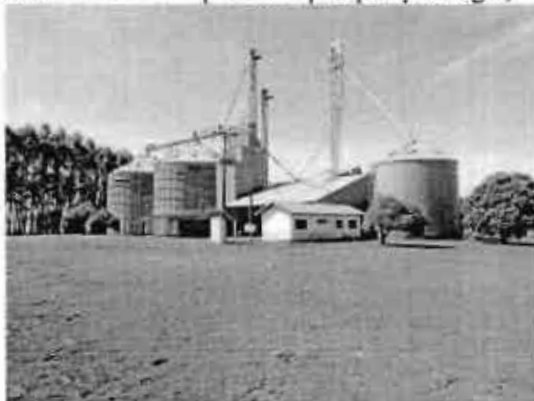
4.1 - Elevador Metálico da fabricante KeplerWeber, modelo EA 2S - capacidade 120 toneladas / hora cada - altura = 24,67 metros / motor de 4,0 cv - em regular estado de conservação e manutenção, visivelmente não apresenta qualquer patologia;

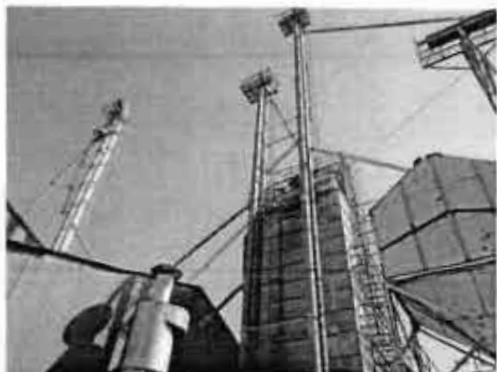
4.2 - Elevador Metálico da fabricante KeplerWeber, modelo EA 2S - capacidade 120 toneladas / hora cada - altura = 28,67 metros / motor de 4,0 cv - em regular estado de conservação e manutenção, visivelmente não apresenta qualquer patologia;

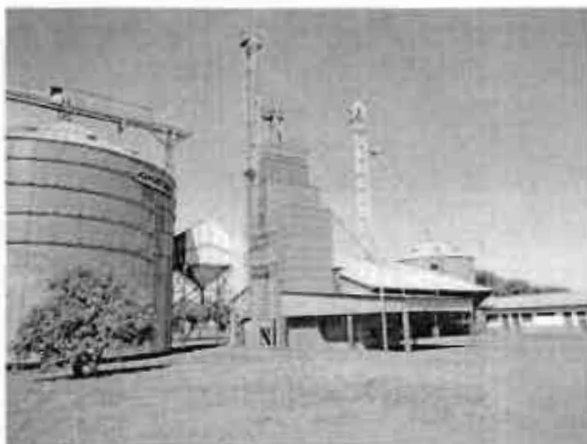
4.6 - Silo armazenador metálico da fabricante KeplerWeber modelo 6015 – capacidade 3000 toneladas cada / diâmetro = 18,6 metros / sistema de aeração – conservação de grãos 16% umidade / (02 unidades) - em bom estado de conservação e manutenção, visivelmente não apresenta qualquer patologia;

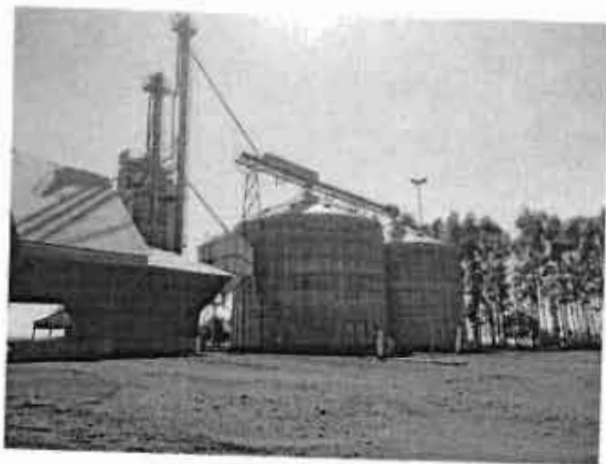
4.7 - Silo armazenador metálico da fabricante KeplerWeber modelo 3609 – capacidade 600 toneladas cada / diâmetro = 11,00 metros / sistema de aeração – conservação de grãos 16% umidade / em bom estado de conservação e manutenção, visivelmente não apresenta qualquer patologia;

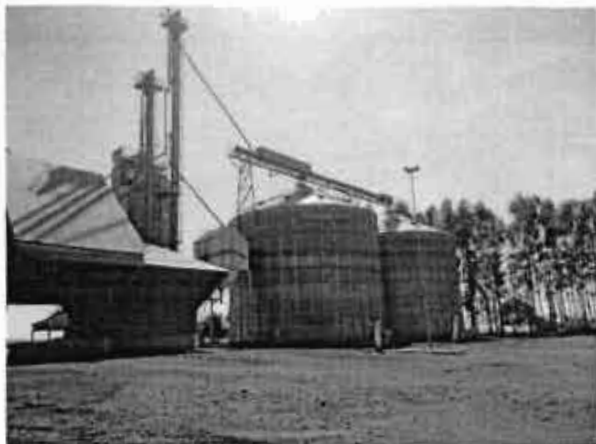
4.10 - Passarela metálica da fabricante KeplerWeber sobre silos – fechadas / comprimento = 31,50 metros / altura = 2,00 metros / largura = 1,90 metros - em regular estado de conservação e manutenção, visivelmente não apresenta qualquer patologia;

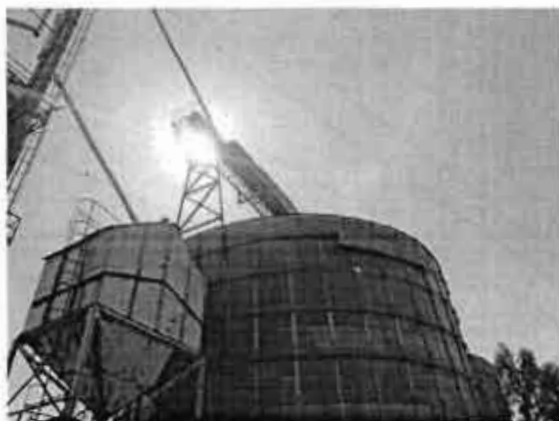
4.11 – Tulha existente para descarga de grãos, tendo capacidade para 55,00m³ de produto.

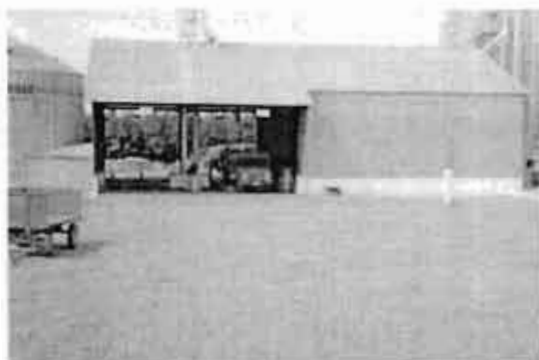
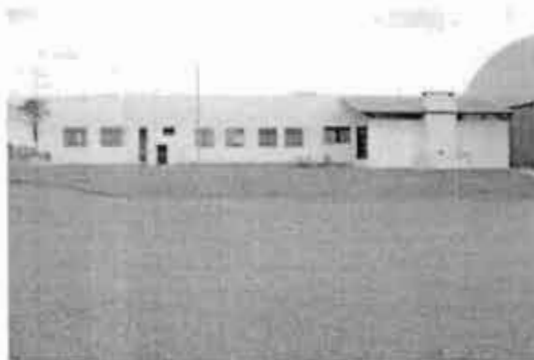
2.1 - Terraplanagem e cascalhamento de área de acesso, barracão, moega, silos, pátio de manobra, em bom estado de conservação e manutenção, idade aparente de 2 (dois) anos, não apresentando visivelmente qualquer patologia (4.000,00 m²);

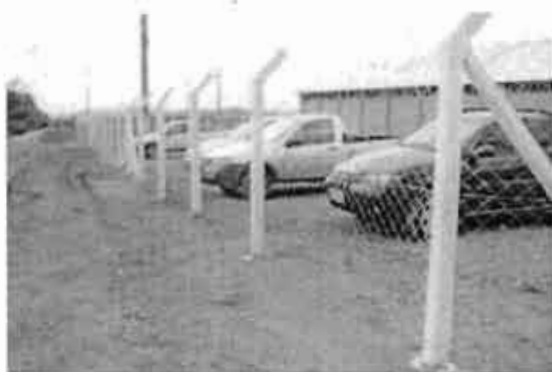
2.2 - Cerca frontal – tela metálica com palanques e concreto armado pré-moldados / 0,12 x 0,12m / espaçamento 3,00 metros / altura = 2,10 metros, bom estado de conservação e manutenção, idade aparente de 01 (um) ano, não apresentando visivelmente qualquer patologia (100,00 m);

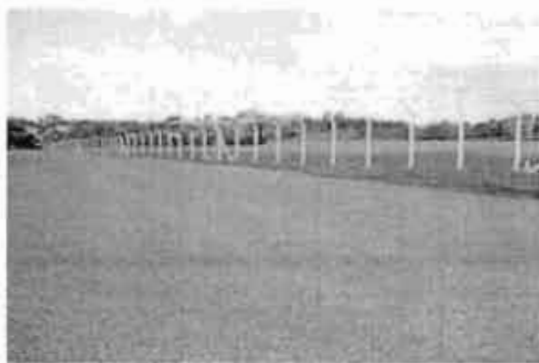
2.3 - Cerca lateral esquerda/direita (de quem olha da estrada de acesso) – arame liso 15 fios, com palanques em concreto armado pré-moldados / 0,12 x 0,12m / espaçamento 2,50 metros / altura = 2,20 metros / bom estado de conservação e manutenção, idade aparente de 01 (um) ano, não apresentando visivelmente qualquer patologia (1000,00 m);

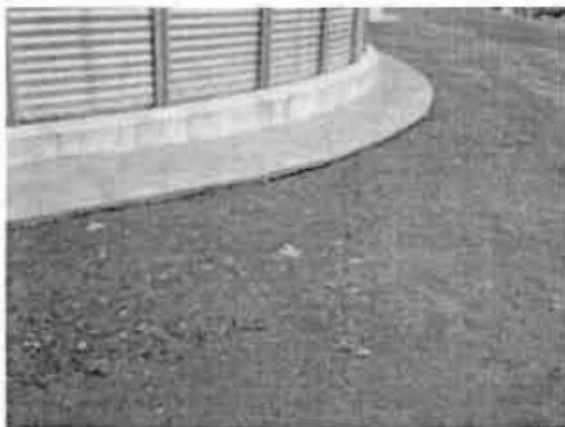
2.4 - Contra-piso em concreto alisado / redor dos silos / regular estado de conservação e manutenção, idade aparente de 01 (um) ano, não apresentando visivelmente qualquer patologia (300,00 m²);

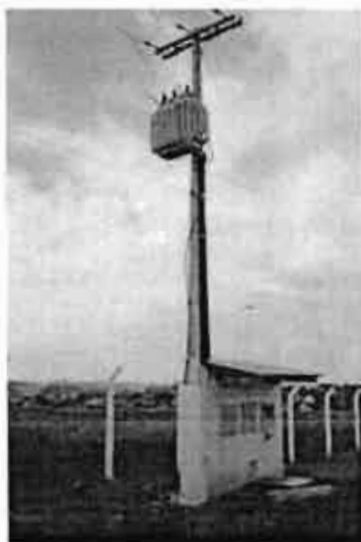
3.2 - Posto de transformação, com transformador de distribuição, trifásico, 225 kVA, 34,5 kV – 380/220V – 60 Hz, instalado em postes de concreto, 2xB-600/10,5m, pára-raios 34,5 kV, com medição em baixa tensão no pé do poste, regular estado de conservação e manutenção, idade aparente de 2 (dois) anos, não apresentando visivelmente qualquer patologia;

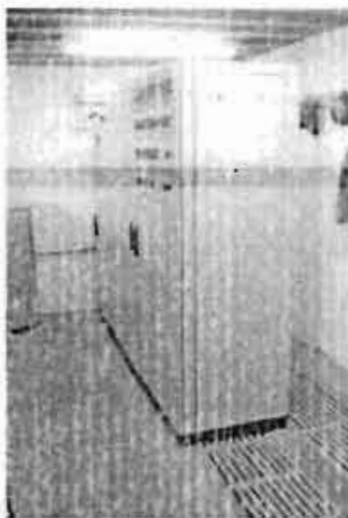
3.3 - Quadro de proteção e comando de acionamento para motores elétricos através de chaves auto-compensadoras automáticas, amperímetro, voltímetro, chaves geral de proteção, comandos pelo nível do secador e níveis dos silos / na moega, regular estado de conservação e manutenção, idade aparente de 1 (um) ano, não apresentando visivelmente qualquer patologia;

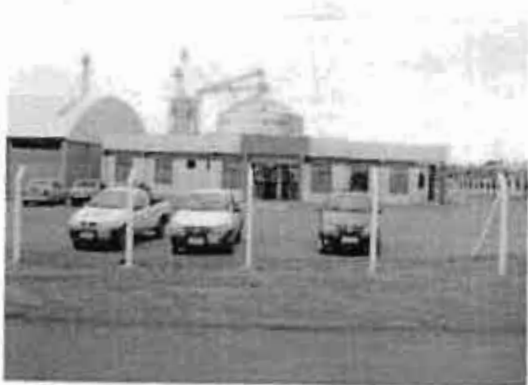
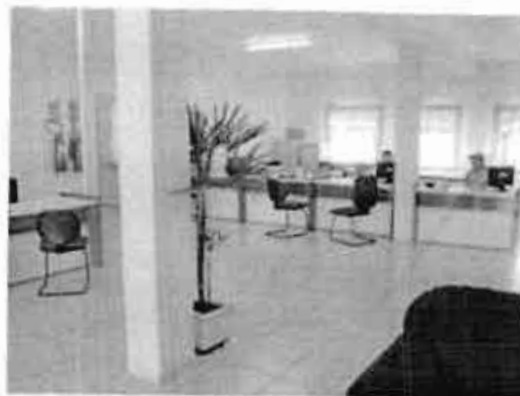
churrasqueira. Revestido com pastilhas cerâmicas na face frontal do imóvel e pintura nas outras faces, edificação com padrão normal de construção, com idade aparente de 6 (seis) meses, estado bom de conservação e sem patologias.

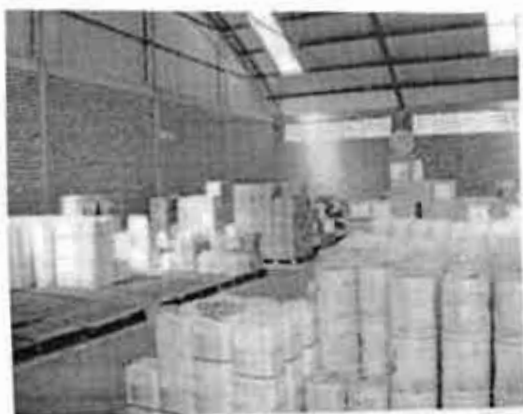
4.2 - Barracão para armazenamento de insumos com 1040,00m², em alvenaria de tijolo laminado, cobertura metálica com telha de zinco 0,50mm. Tendo como anexo refeitório para funcionários e vestiários para funcionários. Edificação com padrão normal de construção, com idade aparente de 6 (seis) meses estado bom de conservação e sem patologias.

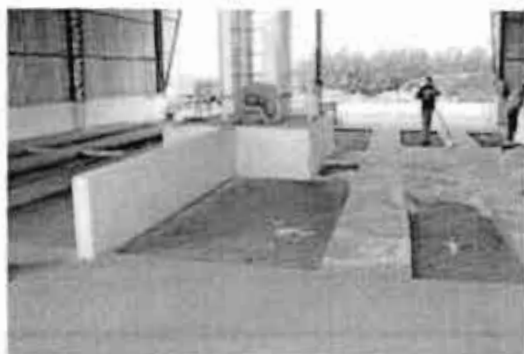
4.3 - Moega em concreto armado com capacidade de armazenagem de 60 (sessenta) toneladas de grãos, dividida em 2 (duas) células, contendo poço de elevador com 12,00m de profundidade e dimensões de 2,50m x 2,50m, com grelhas de ferro redondo ø16mm, com cobertura metálica e telha de aço zincado. Edificação com padrão normal de construção, idade aparente de 4(quatro) anos, em regular estado de conservação e não apresentando qualquer tipo de patologia.

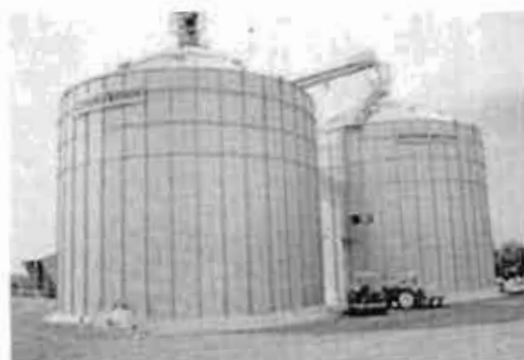
4.5- Modelo KW (KeplerWeber) 1806 / diâmetro: 18,60 metros / SA1 e SA2 / capacidade de 3000 toneladas cada (02 unidades);

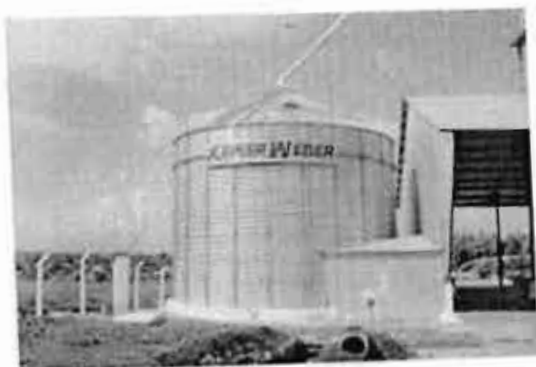
4.6- Modelo KW (KeplerWeber) 3608 / diâmetro: 10,90 metros capacidade de 600 toneladas cada (01 unidade);

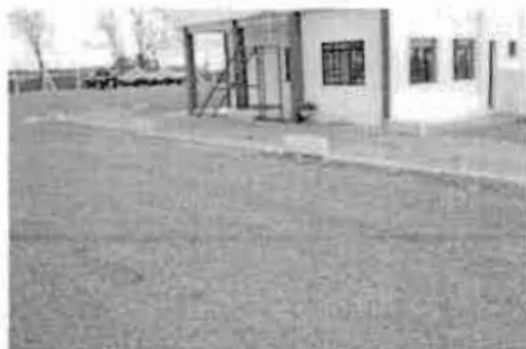
4.7- Balança em concreto estrutural com 20,00m x 4,00m, caixa enterrada em concreto com 1,40m de profundidade, rede de drenagem de águas pluviais.

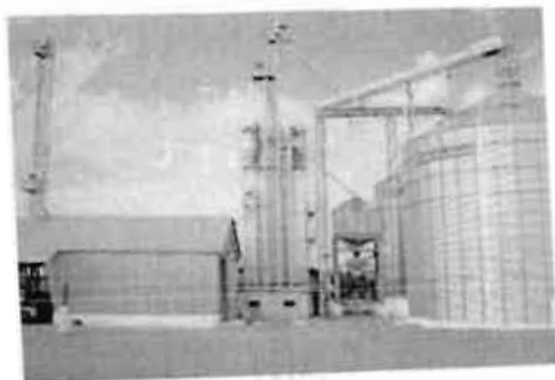
5.1 - Elevador Metálico / KW (KeplerWeber) modelo EA 2S - capacidade 120 toneladas / hora cada - altura = 24,67 metros / motor de 4,0 cv - em regular estado de conservação / manutenção, idade aparente 1 (um) ano, não apresentando visivelmente qualquer patologia;

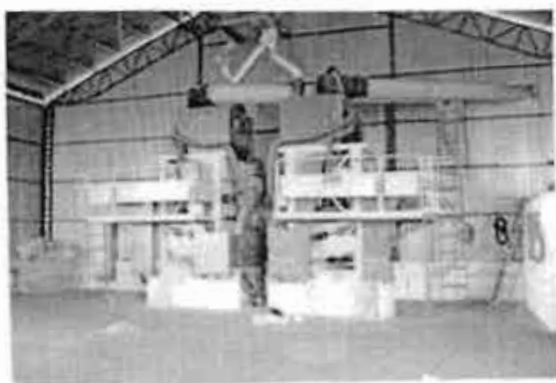
5.7 - Máquina de pré-limpeza / PL1 anexo a moega / Reinke modelo PLS 130 – capacidade 130 toneladas / hora cada – com peneiras para dois produtos e ciclone - em regular estado de conservação / manutenção, idade aparente 1 (um) ano, não apresentando visivelmente qualquer patologia;

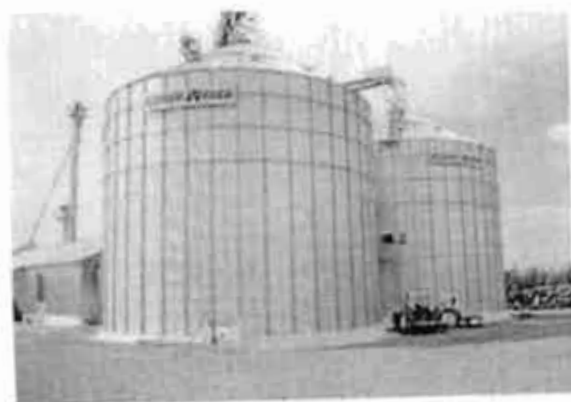
5.10 - Silo armazenador metálico / KW (KeplerWeber) modelo 6015 – capacidade 3000 toneladas cada / diâmetro = 18,6 metros / sistema de aeração – conservação de grãos 16% umidade / (02 unidades) - em bom estado de conservação / manutenção, idade aparente 1 (um) ano, não apresentando visivelmente qualquer patologia;

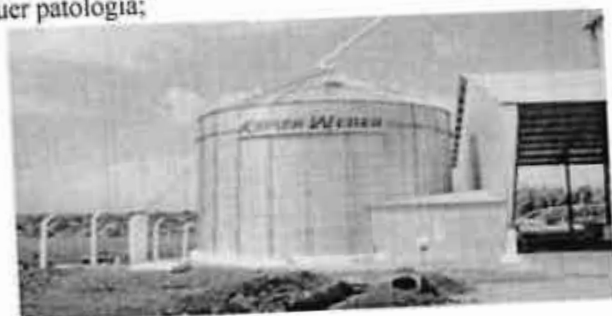
5.11 - Silo armazenador metálico / KW (KeplerWeber) modelo 3609 – capacidade 600 toneladas cada / diâmetro = 11,00 metros / sistema de aeração – conservação de grãos 16% umidade / em bom estado de conservação / manutenção, idade aparente 3 (três) anos, não apresentando visivelmente qualquer patologia;

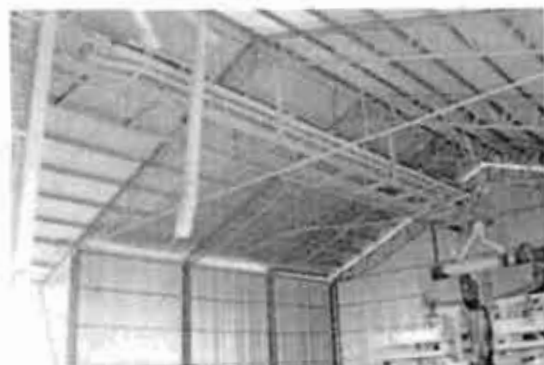
5.13 - Fita transportadora / KW (KeplerWeber) modelo CT 20" – capacidade 120toneladas / hora – comprimento = 15,00 metros / motor 5 cv (02 unidades) - em bom estado de conservação / manutenção, idade aparente 2 (dois) anos, não apresentando visivelmente qualquer patologia;

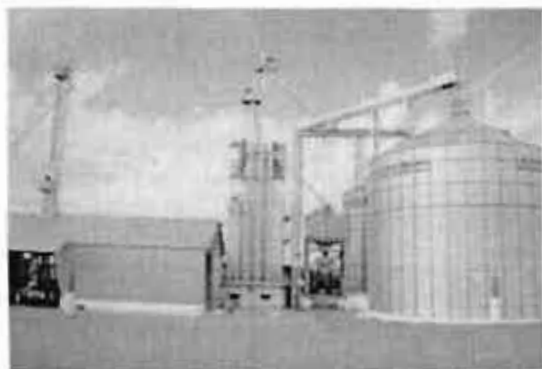
5.15 - Passarela metálica / KW (KeplerWeber) sobre silos – fechadas / comprimento = 40,00 metros / altura = 2,00 metros / largura = 1,90 metros - em regular estado de conservação / manutenção, idade aparente 2 (dois) anos, não apresentando visivelmente qualquer patologia;

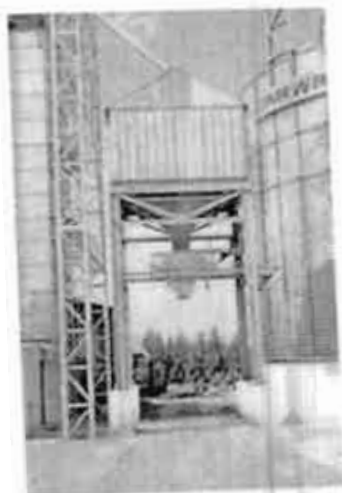
5.16 – Tulha para descarga de grãos com, capacidade para 55,00m³ de produto, KeplerWeber.

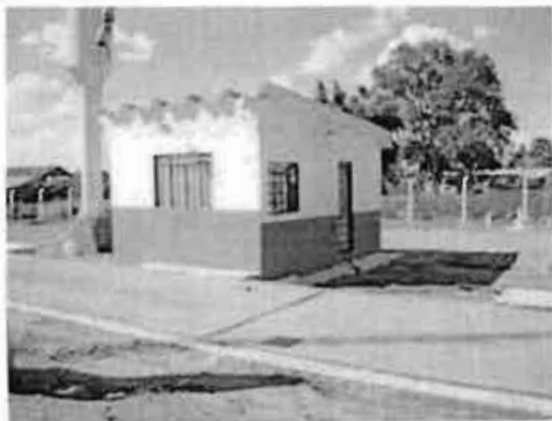
2.1- O escritório para balança apresenta cerca de 15,00 m² em alvenaria, edificação com padrão normal de construção, estado bom de conservação não oferecendo qualquer tipo de patologia.

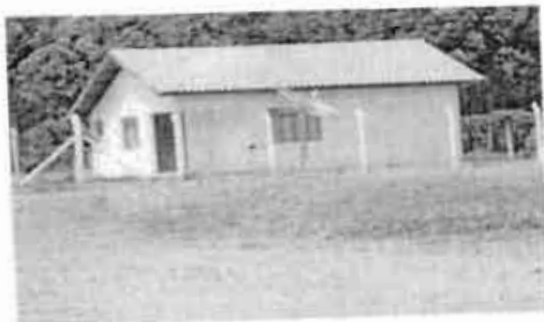
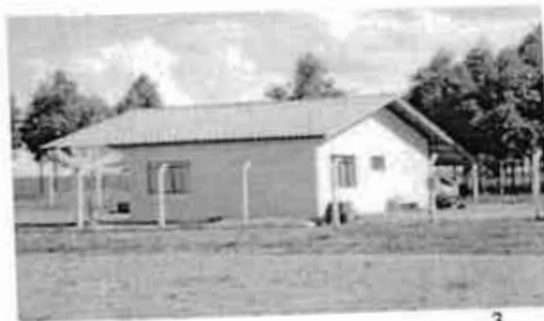
2.2- A casa destinada para o caseiro apresenta cerca de 64,00m², em alvenaria, forro de madeira, coberto com telhas de cerâmica do tipo francesa, com pintura látex acrílico nas paredes, piso cerâmico. Não oferecendo qualquer tipo de patologia.

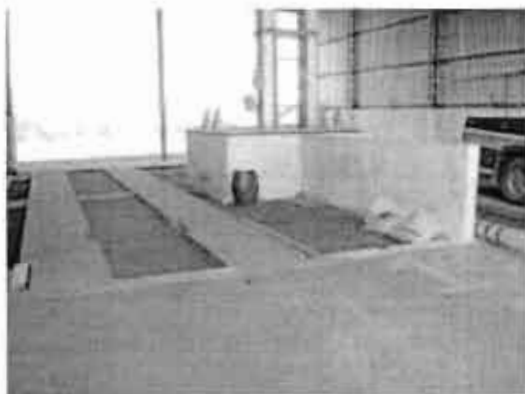
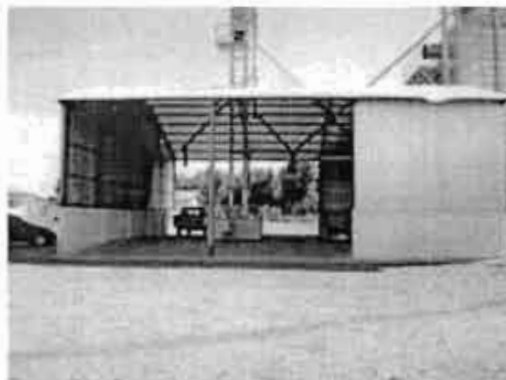
2.3- A moega em concreto armado está dividida em 4 (quatro) células, apresenta capacidade de armazenagem de 360 (trezentos e sessenta) toneladas de grãos, contendo poço de elevador com 10,00m de profundidade, com grelhas de ferro redondo $\phi 16\text{mm}$, com cobertura metálica e telha de aço zincado. Edificação com padrão normal de construção, em regular estado de conservação e não oferecendo qualquer tipo de patologia.

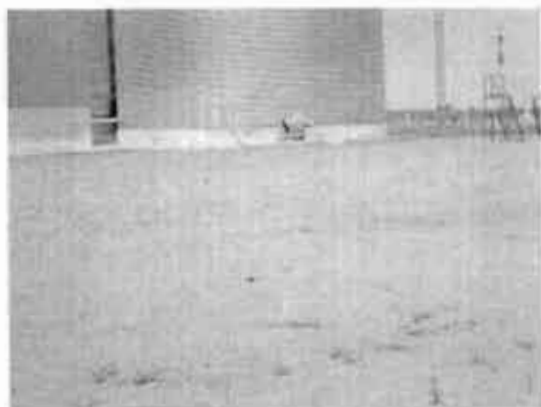
2.4- A base e fundação para silos apresenta capacidade de 3000 toneladas cada (03 unidades), armazenadores – SA / em concreto armado / 3 (três) silos com capacidade total de 5,400,00 toneladas / padrão normal de construção, em regular estado de conservação / manutenção / não apresentando visivelmente qualquer patologia / SA1 e SA2 e SA3;

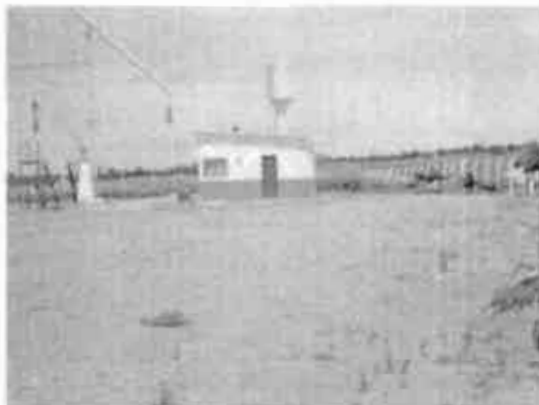
3.1- A terraplanagem e cascalhamento de área de acesso para moega, silos, pátio de manobra, escritório, casa de caseiro e outros locais em bom estado de conservação e manutenção, não oferecendo visivelmente qualquer patologia;

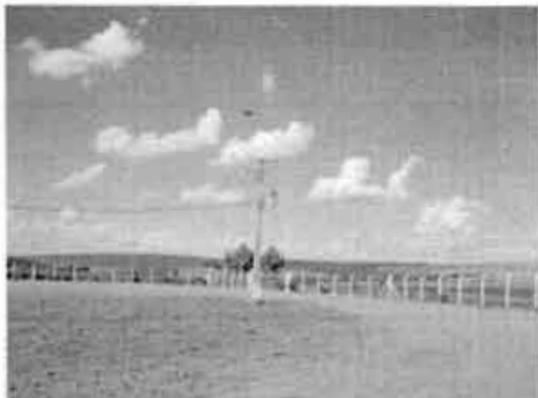
3.2- A cerca lateral esquerda/direita/fundos/frente (de quem olha da rodovia) – possui arame farpado 15 fios, apresenta palanques em concreto armado pré-moldados, 0,12x0,12m, espaçamento 2,50 metros, altura = 2,20 metros, bom estado de conservação e manutenção, não oferecendo visivelmente qualquer patologia (553,41 m);

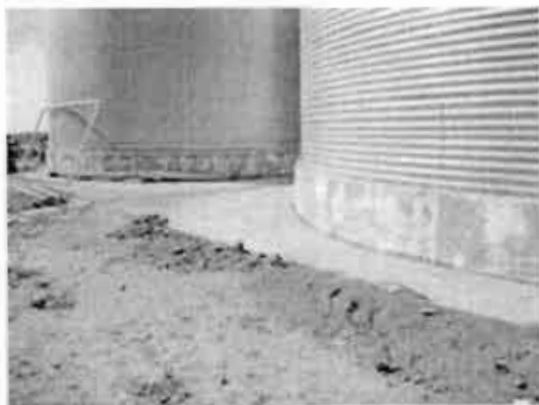
3.3- O contra-piso feito em concreto alisado apresenta regular estado de conservação, redor dos silos e manutenção, não oferecendo visivelmente qualquer patologia (200,00 m²);

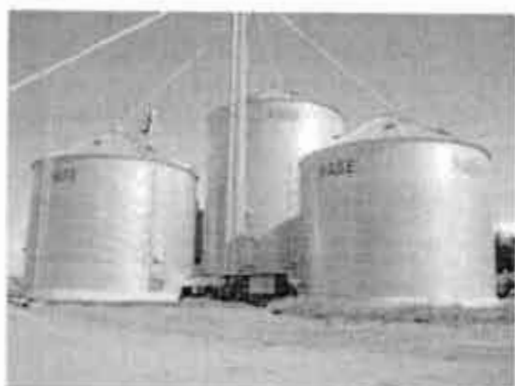
- 4.4- O Silo armazenador metálico PAGE, apresenta capacidade 1800 toneladas cada, sistema de aeração, conservação de grãos 16% umidade, (03 unidades), em bom estado de conservação, manutenção, não oferecendo visivelmente qualquer patologia;

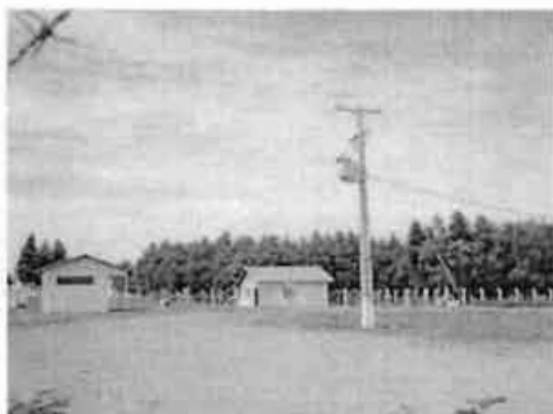
- 5.1- O Ramal aéreo apresenta postes em concreto e cabos de alumínio 3#04 CAA, tensão 34,5 kV, com derivação da rede da Copel, para o complexo industrial, regular estado de conservação e manutenção, não oferecendo visivelmente qualquer patologia (55,00 metros);

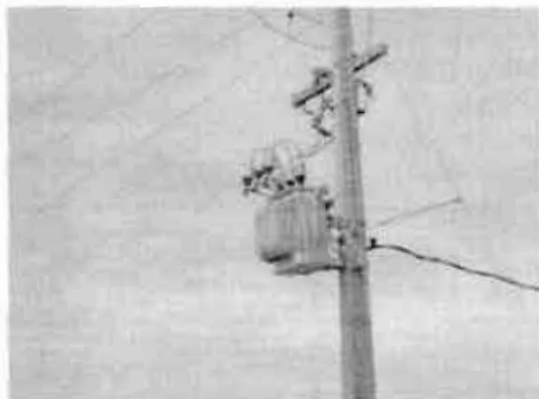
- 5.2- O Posto de transformação de distribuição, trifásico, 225 kVA, 34,5 kV – 380/220V – 60 Hz, instalado em postes de concreto, 2xB-600/10,5m, pára-raios 34,5 kV, com medição em baixa tensão no pé do poste, regular estado de conservação e manutenção, não oferecendo visivelmente qualquer patologia;

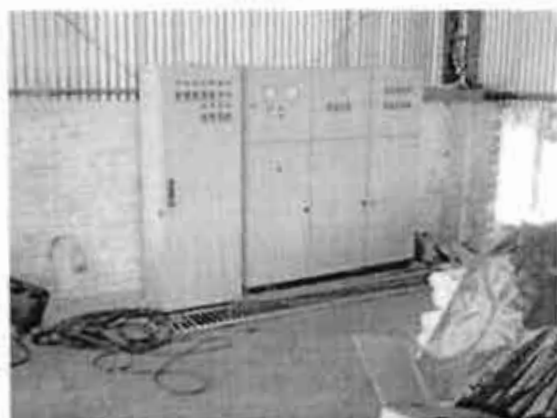
5.3- O comando de acionamento para motores elétricos e quadro de proteção apresenta através de chaves auto-compensadoras automáticas, amperímetro, voltímetro, chaves geral de proteção, comandos pelo nível do secador e níveis dos silos / na moega, regular estado de conservação e manutenção, não apresentando visivelmente qualquer patologia;

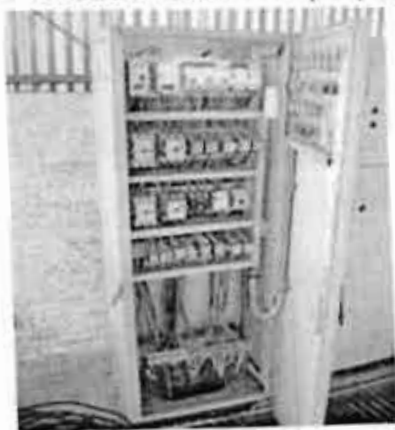
5.4- O Banco de capacitores apresenta um controle automático de correção do Fator de Potência, tem capacidade total de 57,5 kVAR (07 estágios), com proteção, regular estado de conservação e manutenção, não oferecendo visivelmente qualquer patologia;

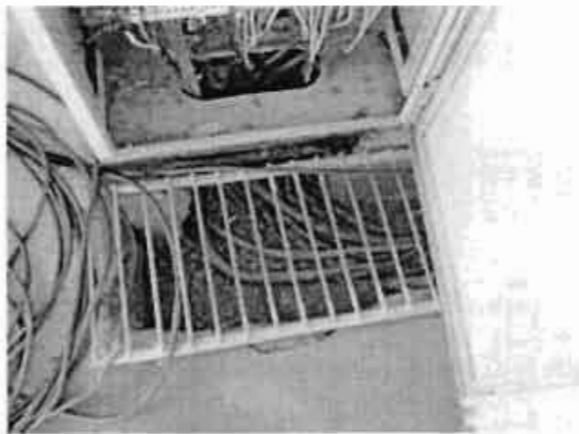
5.5 – A Rede de distribuição subterrânea está embutida e aparente, em B.T. (Baixa Tensão), na tensão de 380/220V, para alimentação dos motores elétricos dos equipamentos das moegas, pré-limpeza, limpeza, secadores e silos, instalações de iluminação e tomadas, pára-raios, sinalização e aterramentos, regular estado de conservação e manutenção, não oferecendo visivelmente qualquer patologia;
